平罗宁夏中正达建设工程有限公司“9·8”一般场内车辆致害事故案调查报告

根据《生产安全事故报告和调查处理条例》（中华人民共和国国务院令第493号）第三条第一款第（四）项[5]，经调查认定，**该起场内车辆致害事故是一起场内车辆在倒车过程中发生人员碰撞致1人死亡的一般生产安全责任事故。**

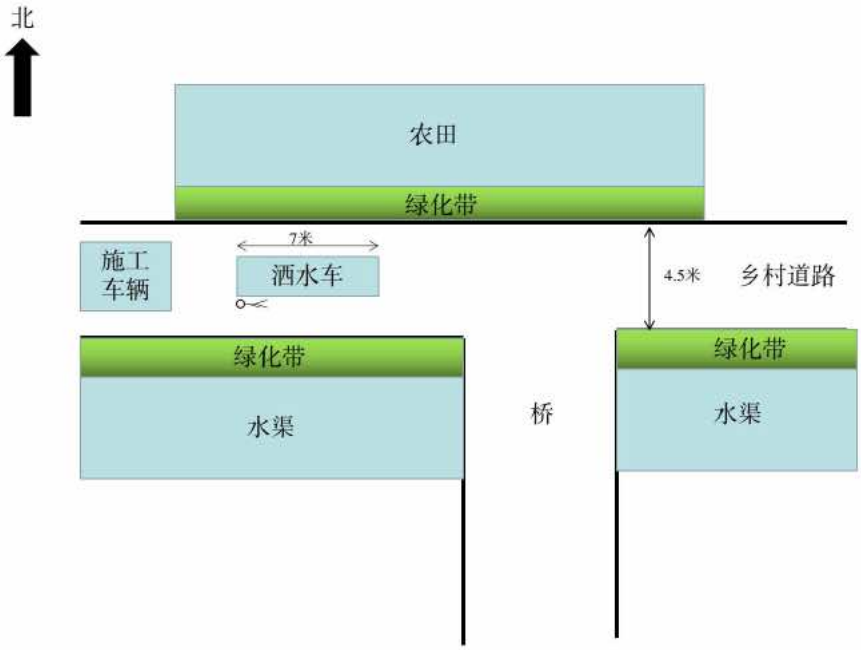
图一.事故现场示意图

事故发生地位于宁夏回族自治区石嘴山市平罗县通伏乡罗家庄村部2022年平罗县农村公路改建项目2标段施工场地，属于项目施工道路内。事发地道路宽约4.5米，洒水车长约7米、宽约2米、高约3米。
