松阳县景顺实业有限公司“4•20”一般机械伤害事故调查报告

索引号： 78046335_5/2020-08579　发布机构： 办公室　发布时间： 2020-11-12 16:50　点击数：890

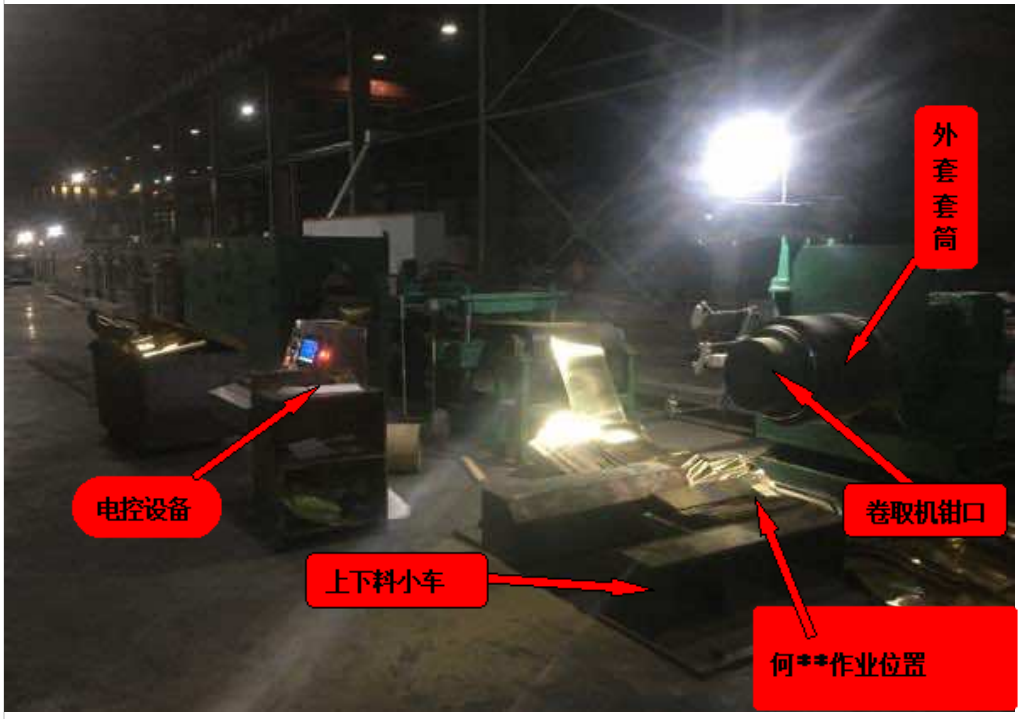
附件：事故现场照片

事故发生后，经对事故现场勘验：事故现场位于古市镇工业区块景顺公司轧制车间铜带脱脂工序四号脱脂清洗机组，该设备主要由五部分组成（上卷、卸卷、脱脂清洗、液压、电控），其中卸卷系统由上下料小车和卷取机组成。卷取机采用液压涨缩且带钳口结构，由直流电机通过圆柱齿轮减速机驱动卷筒收卷铜带。为防止小于1mm铜带卷塌卷，景顺公司在卷取机卷筒外加套一套筒，该套筒无钳口结构。为防止内圈打滑，需要在设备运行情况下手工操作固定铜带于加装的套筒（事故现场照片附后）。

何**在手工操作固定铜带于加装的套筒时，左手未及时抽离，卷入正在运行的套筒和铜带间，随后上半身卷入，被铜带逐层包裹缠绕挤压致死。

1.景顺公司铜带脱脂工序工艺设计不合理，小于1mm铜带收卷需要在设备运行情况下手工操作固定铜带于加装的筒套。

4.景顺公司隐患排查治理工作不到位，未及时发现小于1mm铜带收卷工艺设计不合理、卷取机周边无急停装置等事故隐患。

（一）景顺公司应认真贯彻“安全第一，预防为主，综合治理”的安全生产方针，加大安全生产投入，完善生产工艺，严格操作规程，规范员工教育培训工作，深刻汲取事故教训，组织全厂员工开展一次安全生产法律法规、安全生产知识的再学习、再培训。组织相关人员按照危险源辨识结果开展一次全面的安全生产大检查，对检查出的事故隐患需定人员、定时间、定责任、定标准、定措施，及时进行整改，并形成书面记录。
