淮北市新生粉煤灰制砖有限责任公司“2021.11.13”机械伤害一般事故调查报告

2021年11月13日3时20分左右，淮北市烈山区宋疃镇辖区，淮北市新生粉煤灰制砖有限责任公司发生一起机械伤害事故，造成一人死亡。

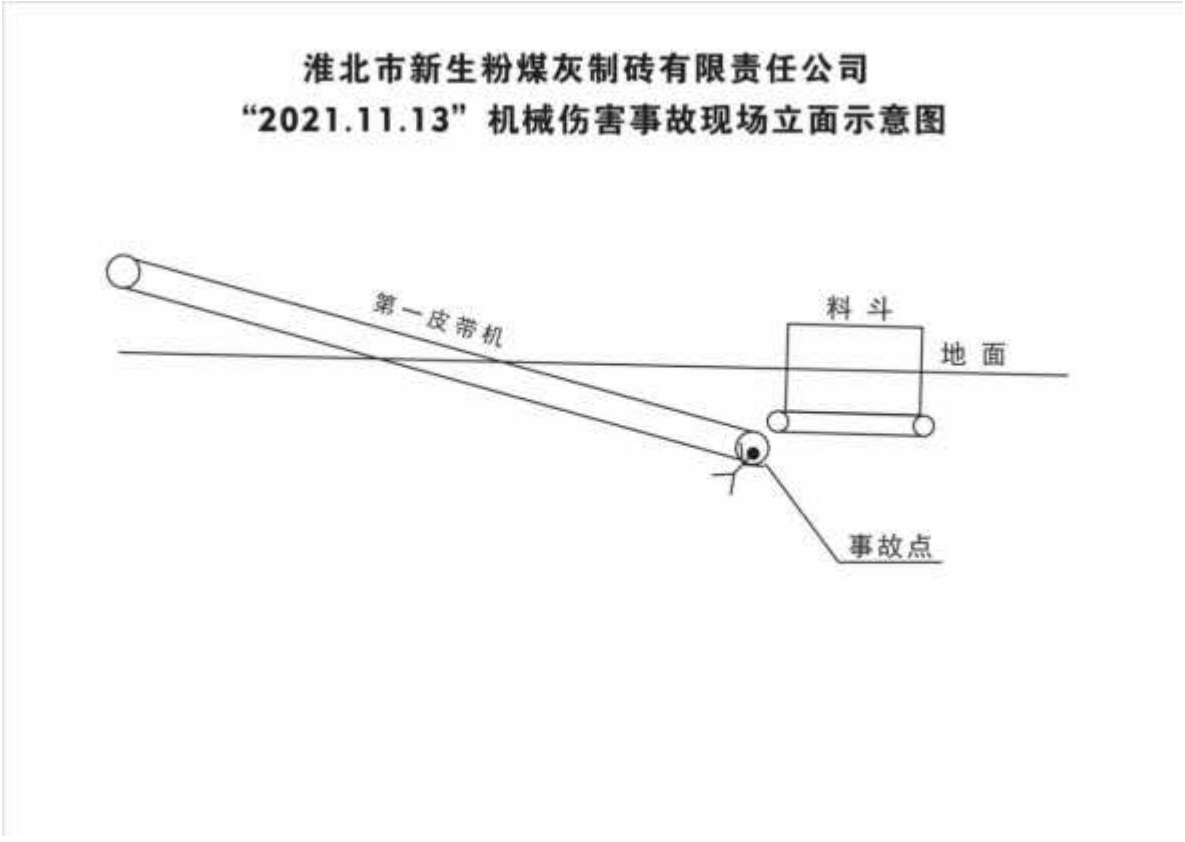
2021年11月12日晚，淮北市新生粉煤灰制砖有限责任公司夜班谢新生、赵德存值班，值班人员安排李小艳负责料斗和第一、第二皮带机供料，杜文敬负责第三、第四皮带机供料，杜磊负责向砖机供料，赵德存负责开铲车，破碎机供料和料斗供料。大约13日3时20分，杜文敬发现皮带机没有料，起身去李小艳负责的皮带机查看，走到第一皮带机李小艳休息的地点，没有发现李小艳，这时杜磊也发现皮带机不供料，停掉皮带机，也来到李小艳休息处，走到第一皮带机上方人行桥，向下查看，看到李小艳头东脚西倒在第一皮带机尾部，两人赶紧下到第一皮带机尾部，发现李小艳右胳膊被卷入第一皮带机尾滚筒和皮带之间，两人赶忙向外拽李小艳，施救，结果没有拽动，喊机修工谢敬文一起也未能拽动。谢敬文赶忙找到剪刀，割断皮带才把李小艳拽出来，此时李小艳还有微弱呼吸。大约3时27分左右，赵德存开面包车到达现场，谢新生、杜磊、谢文敬把李小艳抬上车，立刻送往淮北矿工总医院，约3时53分到达淮北矿工总医院，淮北矿工总医院查体，李小艳头颈部右上肢多处伤，呼吸心跳停止，经抢救无效确认李小艳死亡。

李小艳被卷入第一皮带机没有人看到，企业有监控设备，但是监控已经损坏，无法查看，只有杜磊、杜文敬发现皮带机没有料，才来到第一皮带机查看，发现李小艳头东脚西被卷入第一皮带机尾部。

调查组人员进行了实地勘察、调查取证、询问证人，调查组认定死者李小艳工作疏忽，被皮带机卷入机尾是造成死亡的直接原因。

淮北市新生粉煤灰制砖有限责任公司负责人及其工作人员要切实提高安全生产意识，认真落实安全生产主体责任，全面学习、贯彻、执行企业安全管理方面的安全生产法律、法规、规章，健全并落实安全生产责任制、安全生产规章制度、操作规程和安全技术措施，全面加强现场安全管理，建立健全安全风险、隐患排查治理制度，对于存在的安全风险、隐患要及时发现、及时消除，按规定对主要负责人、安全管理人员、从业人员开展安全培训教育，依法依规履行安全生产主体责任，不具备安全生产条件时，不得从事任何生产经营活动。经全面整改具备安全生产条件后，报宋疃镇政府和相关部门验收合格后，方可恢复生产。
