淮北市长兴矿业有限公司“11•2”一般冒顶片帮事故调查报告

2023-12-01 10:25　作者：区应急局　来源：区安全生产监督管理局　文字大小：[大 中 小]　背景色：

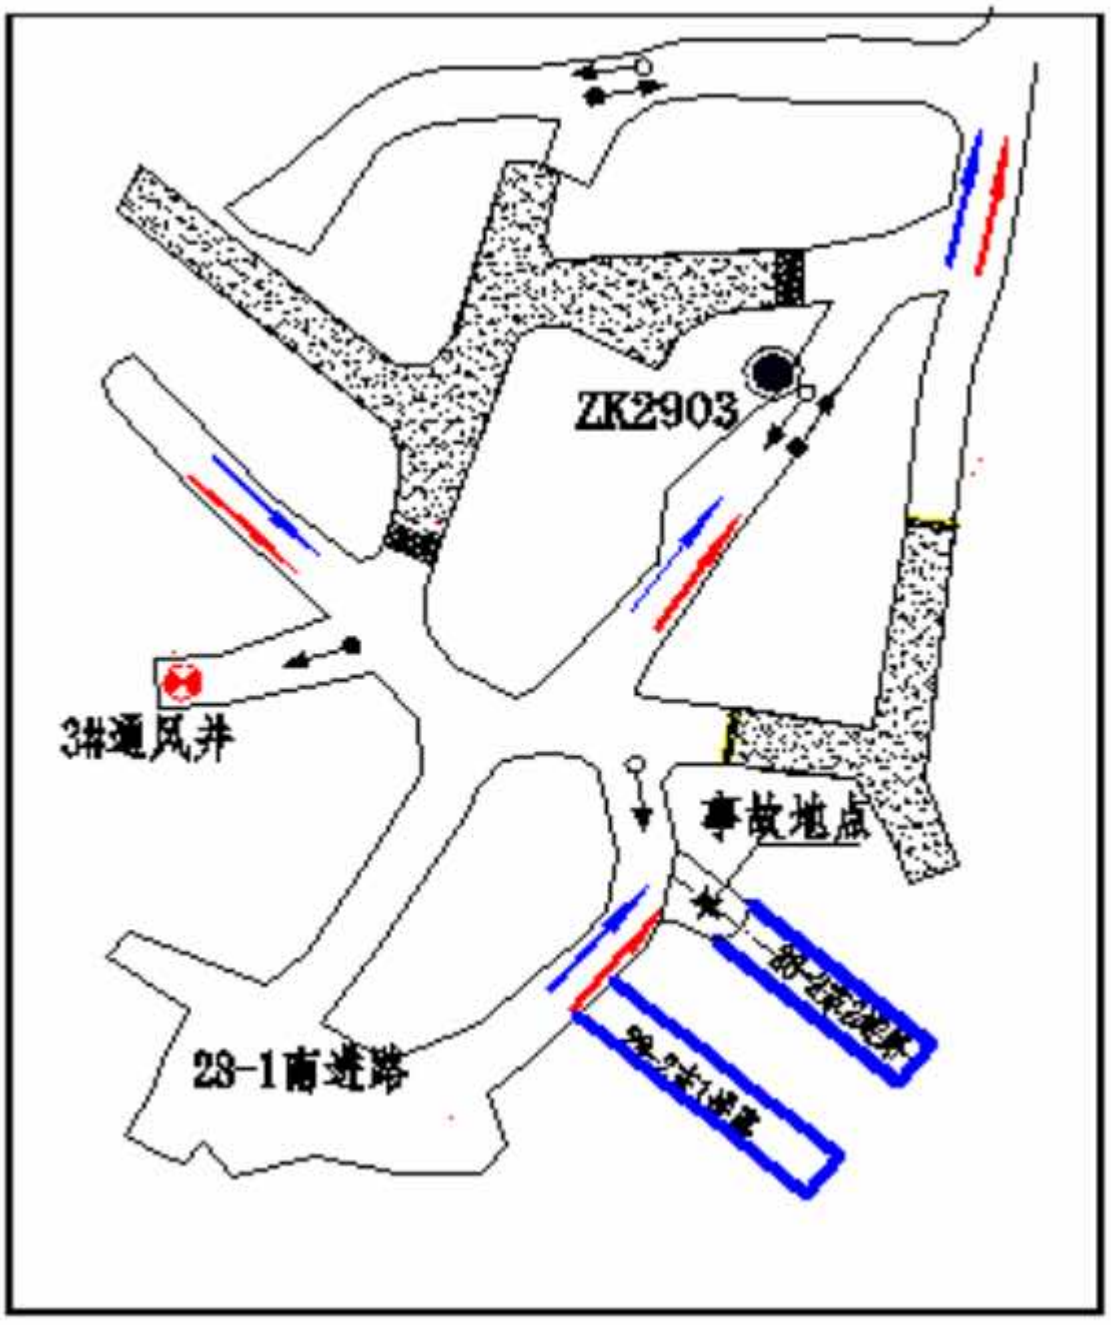
附件:1.淮北市长兴矿业有限公司“11•2”事故示意图

1.事故地点位于-382m分层28-2东2进路2m左右，事故巷道顶板围岩矿岩交接处，岩石节理发育。现场发现长、宽、厚约0.8m×0.9m×0.5m，重约1t的大块岩石,边上有掉落小块;

3.事故现场顶板残留长、宽、深约0.8m×0.9m×1m大片

岩石掉落痕迹，与掉落的岩石大致吻合。

职工在28-2进路东侧进行打钻作业时被顶板冒落的岩石砸中致死。

4.巷道支护管理不到位。11月2日早班前就已经揭露-382m分层28-2进路左侧有废石，巷道顶板围岩矿岩交接处，岩石节理发育，总工程师夜班下井值班带班仍然未根据围岩状况做出临时支护的指令，直到发生事故该作业点没有进行任何支护。

（一）加强作业现场安全管理。长兴矿业要进一步加强现场安全管理，以岗前安全确认为重点，强化各种作业规程、安全生产规章制度、操作规程和岗位责任制的落实，严禁在现场缺乏安全条件时冒险实施作业，确保作业现场安全管理人员配备到位。要进一步做好顶板分级管理工作，补充完善《顶板安全风险分级管控》，结合各作业地点实际，针对不同顶板分级情况，修改和完善安全生产管理制度，制定针对性具体内容和防范措施，做到顶板情况不明不作业、顶板未支护到位不作业。

（二）强化安全生产技术管理。长兴矿业一是加强对井下施工工作面风险较高位置顶板支护，加强顶板分级管控，防止冒顶事故发生。二是技术部门要严格组织施工方案审查，确保施工方案安全技术措施齐全，同时督促各相关单位、部门严格执行。三是规范作业行为，严格按照制
