南宁六景工业园区广西言皓浆纸有限公司“2•27”高处坠落一般事故调查报告

发布时间：2024-07-18 15:39 来源：横州市应急管理局 【字体： 大 中 小 】

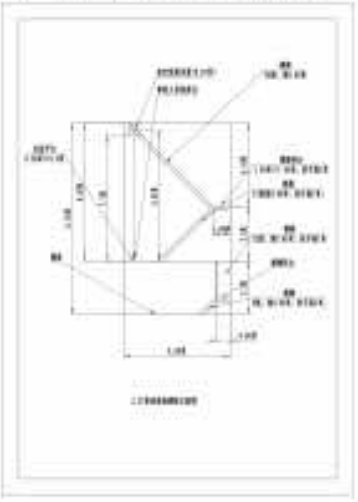
广西言皓浆纸有限公司的化学浆车间洗选漂工段的桥式起重机（设备规格型号：QZ(16+16)-19.5M，检验到期日期：2023年7月）因检验需要，需对因生锈、腐蚀严重已穿孔的起重机检修平台进行维修加固。2024年2月27日上午广西言皓浆纸有限公司设备工程维修部设备维修科长罗*恒安排外包单位东莞市川渠造纸设备有限公司做化学浆车间洗选漂工段桥式起重机平台走道维修前期准备工作，其口头进行技术交底后离开，当时没有施工安全技术交底书面记录。

经查，2024年春节收假后，东莞市川渠设备有限公司按照与广西言皓浆纸有限公司签订的《2024年各车间安装技改维修合同》的要求对广西言皓浆纸有限公司制浆（化学浆）车间洗选漂白工段起重机检修平台进行加固工作，相应的检修平台的加固工作从2024年2月25日开始。
