永康高新技术产业园区永康市山友印刷厂“12·27”一般机械伤害事

“12·27”一般机械伤害事故调查组

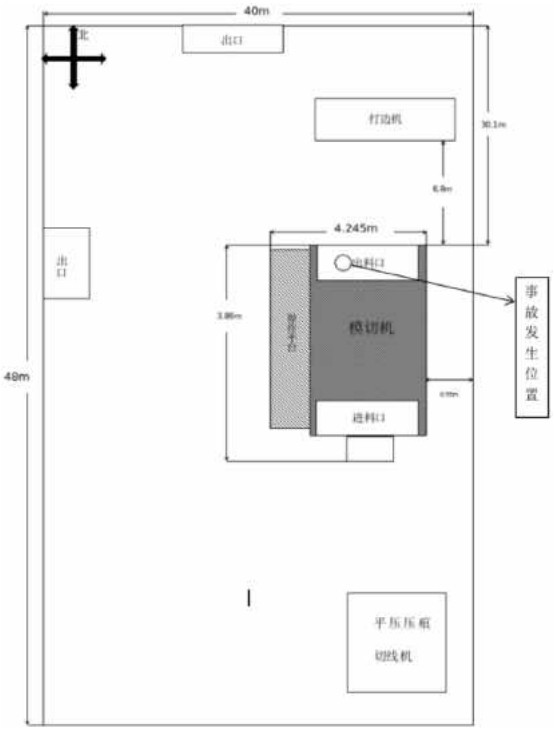
事故发生的厂房为永康市山友印刷厂向永康市恒明机械有限公司租赁的长48m，宽40m，面积1920㎡的单层厂房。发生事故的机器为D1300半自动氏印刷机械有限公司，该模切机位于厂房东侧靠墙位置，距离东侧墙面0.55m，距离北侧墙面30.1m（图1）。模切机尺寸为长3.86m，宽4.245m，高2.高1.58m，出料口内部设有长1.3m，宽1.17m，高0.045m的堆料板和五个同时工作的牙排，牙排为规则锯齿状扁平横杆，共有10个齿。出料口距离地面红外防护装置。现场勘验时，事故发生处的牙排已断裂（图2），左侧红外防护装置已损坏，右侧红外防护装置缺失（图3）（根据对其他公司的同款模切口的红外防护装置在机器运行过程中监测到人或物进入机器内部不能使机器停止运行；机器停止运行时，红外防护装置有监测到人或物，机器不能启动）

图2 事故发生时卡住高*的牙排和固定横杆
