象山“8·10”“浙象渔67008”船侧翻沉没事故调查报告

“8·10浙象渔67008”船侧翻沉没事故调查组

2026年2月10日

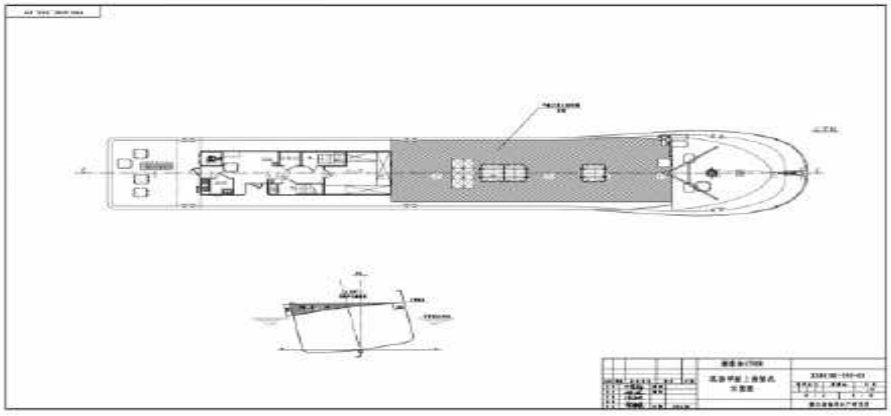
5.渔船隐患检查情况。8月10日，象山县某水产养殖专业合作社对该船专项特许捕捞前进行了安全隐患检查，未发现隐患并作了相关记录。
