中成热电北三线西线延伸段附属热力管道项目“5·27”高处坠落事故调查报告

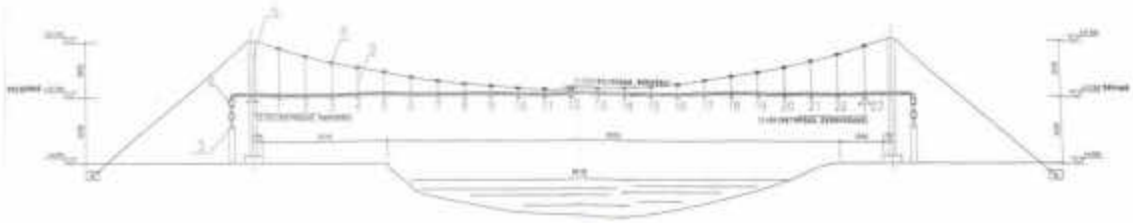
图1：事故悬索桥示意图

事故悬索桥呈东西走向，为热力管道悬索桥，平行于汤公高架路荷湖江桥，一跨过河，设计跨度132米。
