宁波北仑荟光(宁波)科技有限公司“2·7”一般中毒和窒息事故调查报告

宁波市人民政府事故调查组

2025年6月

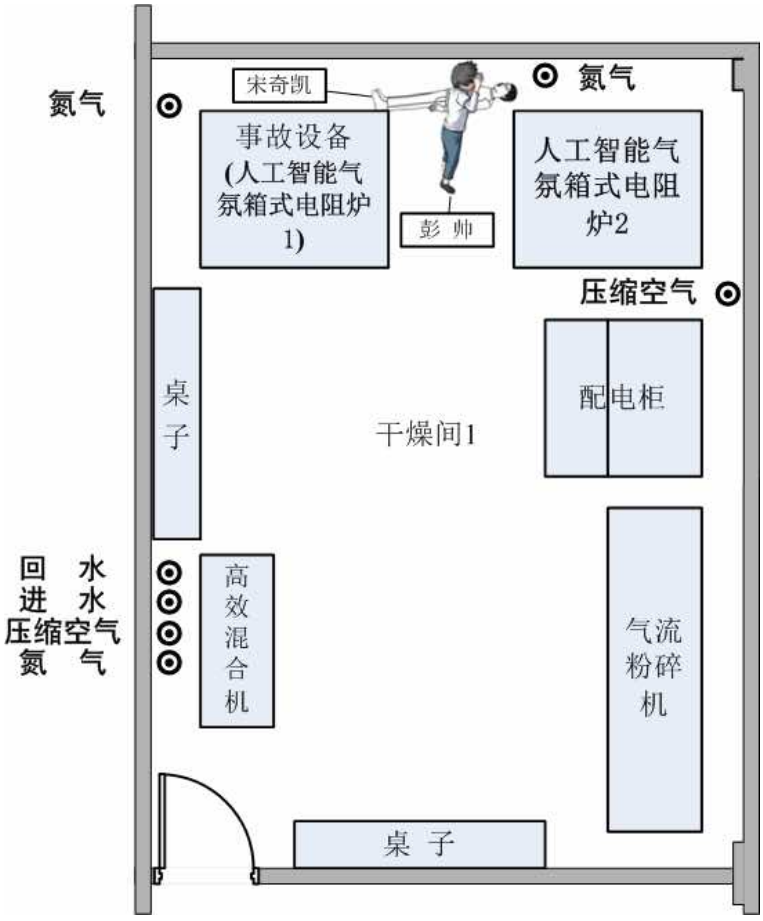
图 5 事故设备（人工智能气氛箱式电阻炉 1）现场照片

气氛电阻炉 1 后侧背部安装了两套手动调节控制氮气流量的玻璃转子流量计，左侧流量计（事故流量计）朝西隔墙安装，主要用于调节控制进炉膛内氮气流量，维持炉膛内微正压。该流量计的进口塑料软管脱开掉落在气氛电阻炉 1 与朝北隔墙之间，脱

落的塑料软管端口经加热呈淡黄色及硬化无法回弹状态，管口内表面有与宝塔接头 3 格接合的痕迹。

事故软管因管口表面受高温等非常规加热导致硬化及出现无法回弹的扩张，且宝塔接头与软管连接处未使用箍钳箍紧，在管内压力0.9MPa作用下脱落。

4月15日，浙江省特种设计科学研究院出具《鉴定意见书》（编号ZJTJ/JDBG-2025-4001），鉴定意见为：1.软管未发现质量问题；2.接头和软管配合部位未发现油脂等杂质；3.事故现场脱落软管和未脱落软管脱落力存在显著差异；4.脱落软管和接头配合1、2、3格，在管内压力0.9MPa情况下均会脱落；5.脱落软管和未脱落软管脱落力存在显著差异，与脱落软管端部管口表面因受高温等非常规加热方式导致硬化及出现无法回弹的扩张有关；6.除湿干燥系统关闭状态下，监测点一、二、三、四氧气体积含量持续下降，约4小时后，氧气体积含量均较低，分别为2.22%、2.00%、1.87%、1.84%。
