北仑小港宁波俊扬制刷有限公司“9·8”一般其他伤害事故调查报告

编制单位：北仑区生产安全事故调查组

2025 年 12 月

北仑小港宁波俊扬制刷有限公司“9·8”一般高处坠落事故调查报告

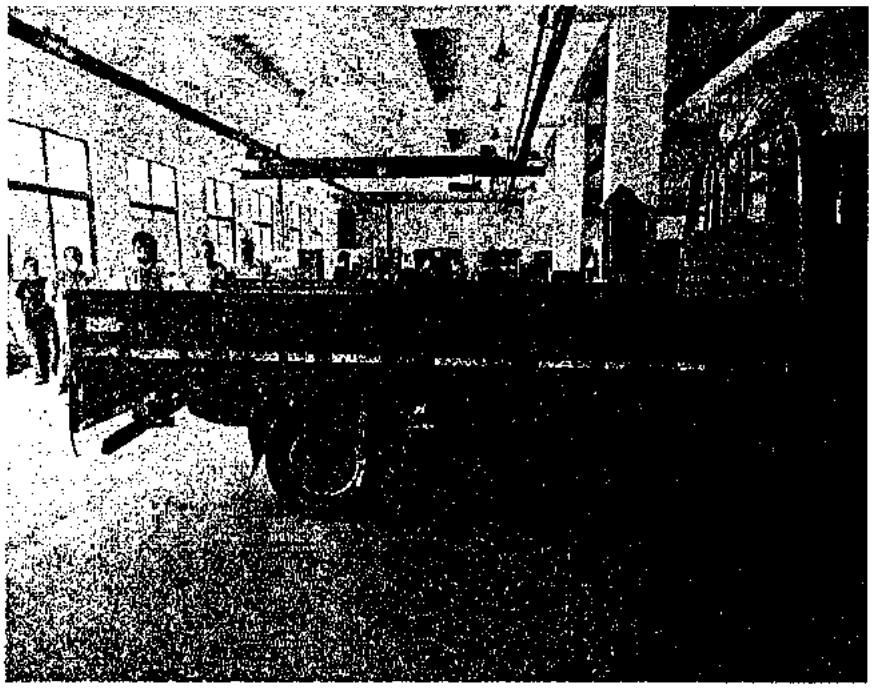
1.事故现场勘验情况。具体发生区域为俊扬公司生产车间内，事发时俊扬公司装载货物使用车辆为一台牌照为浙B6185A福田牌轻型栏板货车，车厢长度4.5m，宽度2.1m，作业时采用小型电动叉车将货物底部木制托盘顶升至货车车厢齐平位置，再由人工将托盘上的货物搬运至车厢内整齐码放。车厢离地高度约1m，护栏高度约0.4m，车厢内部及护栏未见明显破损、变形痕迹。事发时搬运装载货物外包装纸箱尺寸为0.65m*0.53m*0.32m，重量约9kg。（详见勘验图及照片）

图 1 装载货物使用的货车

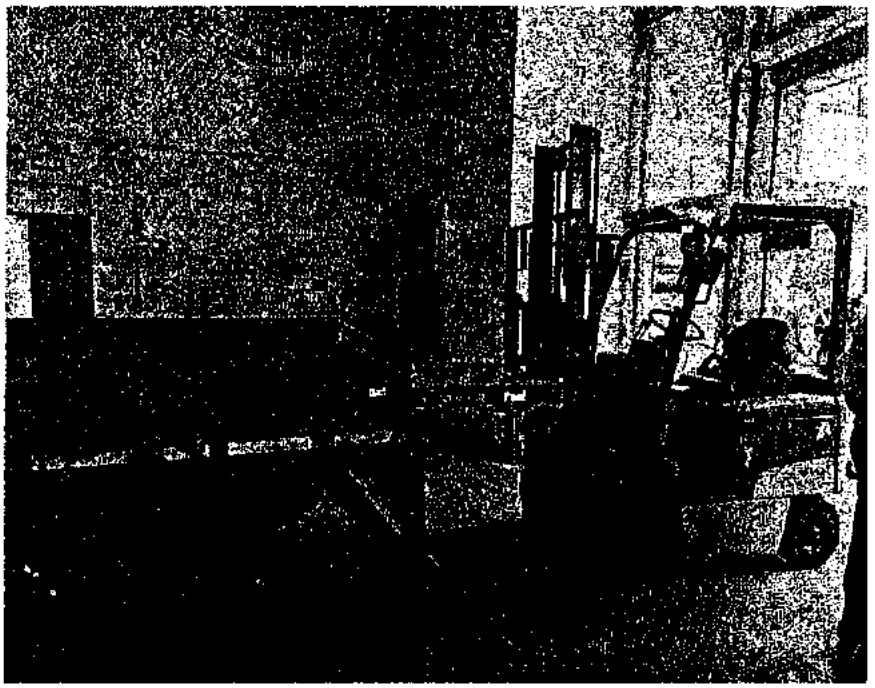
图 2 配合装货的电动叉车

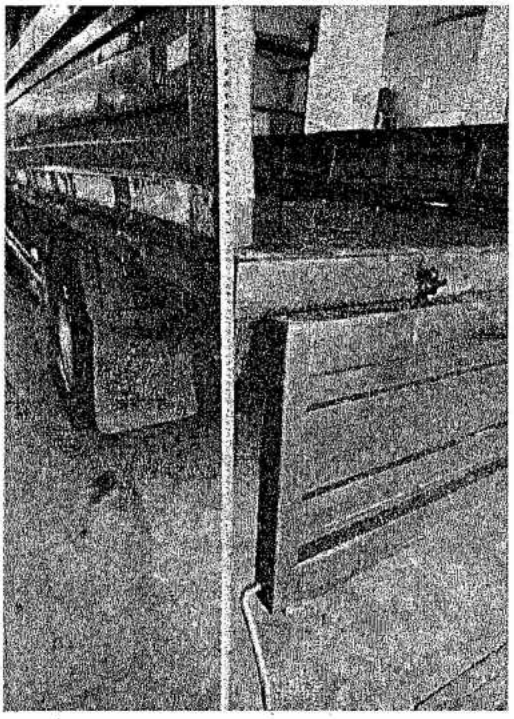
图3 涉事货车车厢的测量高度

经事故现场，勘验以及对事故相关人员调查询问查明，张注亮除头部外无其他明显外伤，装卸作业过程未进行相关冒险操作，现场人员作业方式并无不当，涉事货车车厢挡板稳定牢固，未出现明显松动和损坏。据此，事故调查组认定，该起事故的直接原因为：张注亮站在货车车厢内搬运货物时，意外失稳，身体从离地高度约1m车厢内翻出，头部摔伤，后经抢救无效死亡。
