嘉兴五丰生态环境科技股份有限公司“7·5”一般坍塌事故调查报告

海盐县生产安全事故调查组

2025年8月29日

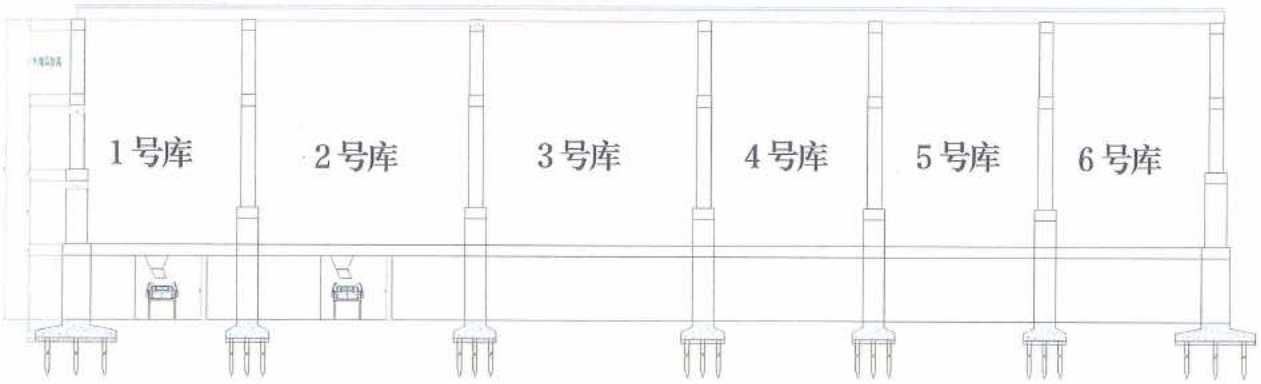
图1：料仓立柱平面（侧面图）

台，库深约6米，分别储存石粉、沙、瓜子片和转炉渣等，2条砌块生产线共用6个料库内的砂石料，料库底部较为平整设有3个出料口（见图1，图2），生产过程中根据砌块产品的技术要求，通过料库下方出料口放料，原材料经运输带进入搅拌设备，经搅拌、成型、蒸养、码垛形成完整的砌块。

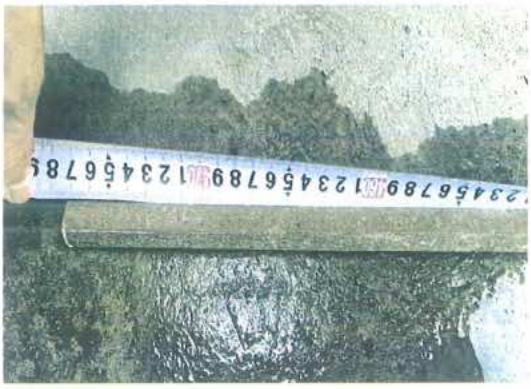
图4：料仓作业情况

料仓1号库现场情况

料仓1号库石粉料发生坍塌

捅料作业钢筋长度

捅料作业钢筋直径

通过视频分析、现场勘验及调查询问，认定事故的直接原因是：唐**安全意识淡薄，未严格执行本单位《砂石料料仓扒料安全操作规程》，在未确认作业环境安全，安全防范措施不到位的情况下，进入南高北低堆积状态不稳定的石粉料库内开展捅料作业[2]。石粉料在料仓底部结块形成中空，捅料破坏石粉料结构（底部结块），导致南侧堆积较高的石粉料向北侧低洼坍塌，将正在作业的唐**掩埋。
