海宁斜桥海宁市华欣油脂有限责任公司“1•2”一般物体打击事故调查报告

经调查认定：海宁斜桥海宁市华欣油脂有限责任公司“1•2”

一般物体打击事故是一起因违规作业导致的一般生产安全责任事故。

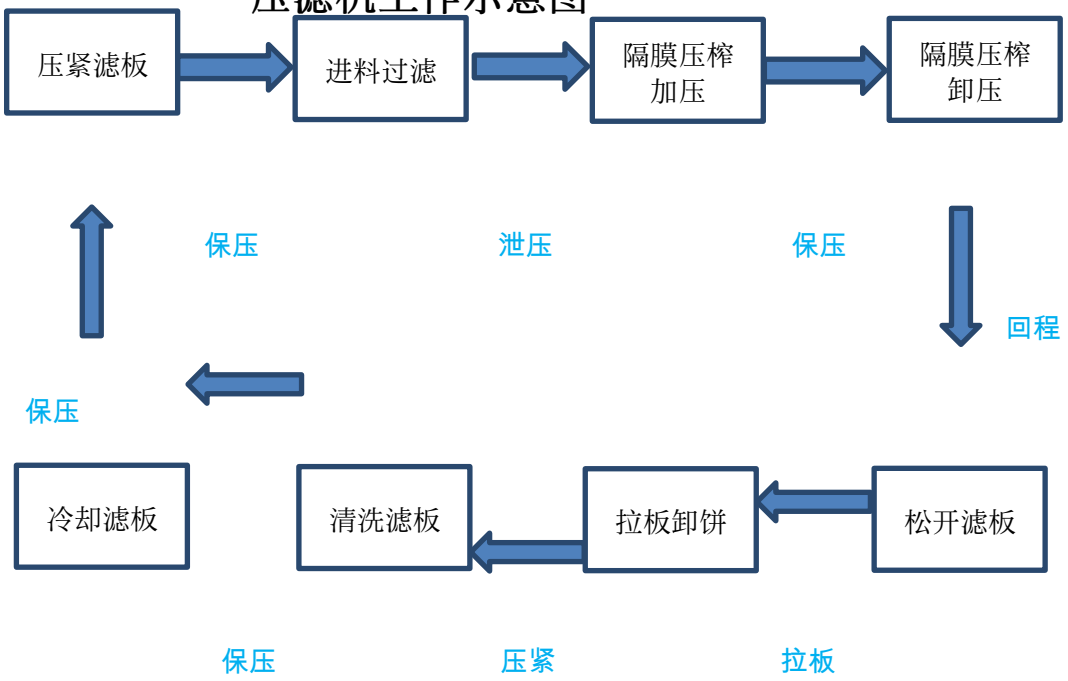
压滤机工作示意图

出厂日期为2010年4月21日，生产厂家为杭州埃柯赛压滤机有限公司，该设备为华欣公司二手购置。运作流程是滤板与滤布相间排列加装了一层弹性膜的压滤机，使用过程中，当入料结束，可将高压流体或气体介质注入隔膜板中，整张隔膜便会鼓起压迫滤板，进而实现滤饼的进一步脱水，完成压榨过滤。涉事压滤机无防止误操作的技术保护措施。
