沙田镇“8.24”一般物体打击事故调查报告

2017年8月24日17时20分许，在东莞市沙田镇福禄沙村石塘尾小组工地东引桥左幅33号的盖梁平台，发生一起物体打击事故，造成一人死亡。

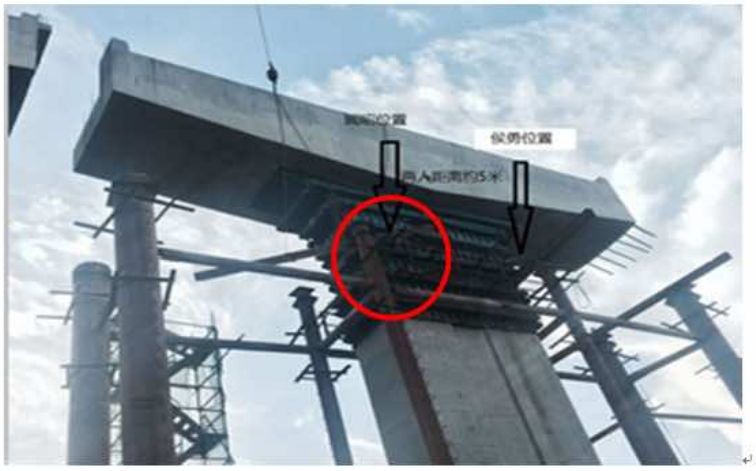
指挥手闻昭作业违章，冒险进入危险场所，站在危险区域内指挥，斜吊的角钢吊运过程中出现大幅度摆动击中指挥手，从而发生了起重伤害事故。

上图为起重机斜拉斜吊

上图为死者站位图示

闻昭本人对安全生产的认识不足，安全防范意识淡薄，没有熟悉安全操作规程，闻昭虽然按规定佩戴安全帽，但当时距离工字钢1米左右。另外，作为起重作业的指挥手闻昭未经过指挥作业信号的培训，不具有担任该项工作的资质，不具备判断距离、高空和净空的能力，违反《起重机械安全规程 第一部分 总则》（GB6067.1-2015）的相关规定，冒险进入危险场所，站在危险区域内指挥吊运作业。当吊起的工字钢突然呈现不规则摆动，直接摆向正在指挥的闻昭时，因其躲避不及，就被工字钢撞击到头部。
