广东佛华裕科技有限公司“3.9”
火灾事故调查报告

2020年3月9日13时26分，位于北滘镇黄龙村委会龙乐路1号的广东佛华裕科技有限公司发生一起火灾事故，事故没有造成人员伤亡，过火面积约为1200平方米，直接经济损失约280万元。

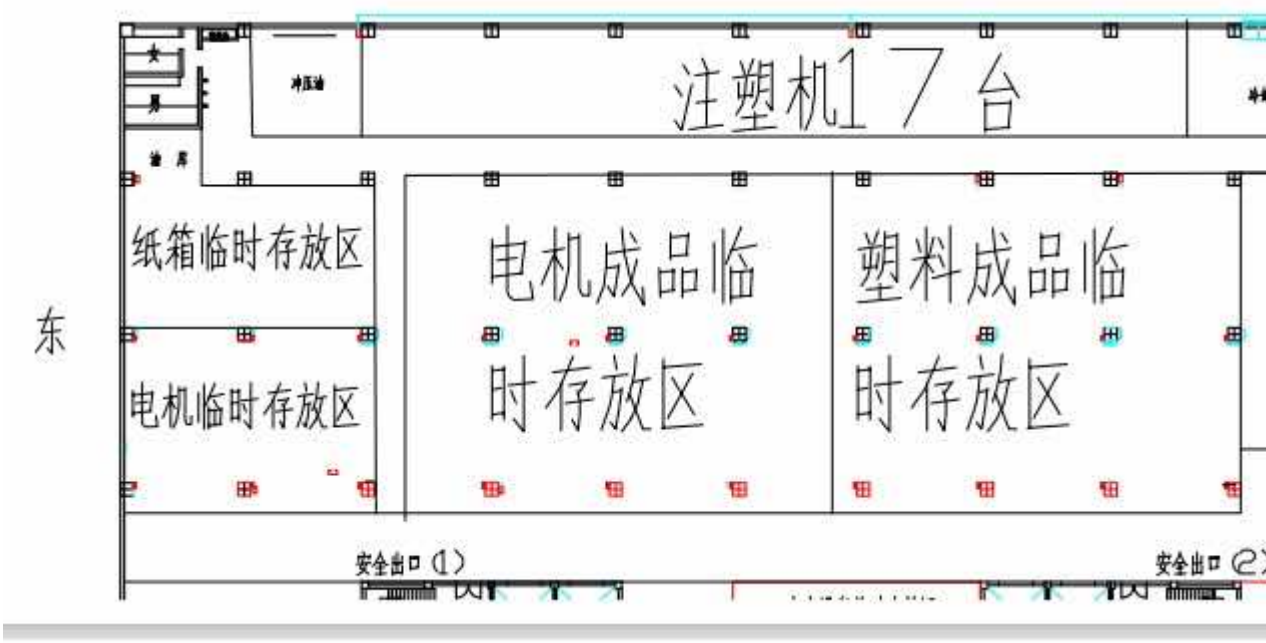
图1 起火楼层平面图

本次火灾着火层为该建筑物第四层，起火点是在四层废品临时存放区，该区域于 2019年12月用铁丝网隔开，高约2米，大约160平方米，有设置铁丝网推拉门，但没有上锁，公司人员都可以随意进出，该区域主要堆放线轴、泡沫、纸皮、废弃设备等杂物，本次火灾主要燃烧物质是小电机零件和纸质包装材料，过火面积约1200平方米。

而废品临时存放区主要存放一些塑料泡沫、纸皮、废弃设备、报废产品(转子之类),堆放面积约60平方米,堆放高度不超过2米。该区域是由佛华裕公司的仓储物流部负责管理，但该公司没有落实仓库管理制度，日常对该废品临时存放区疏于管理,纸皮、塑料泡沫等易燃杂物堆积越来越多,同时该废品临时存放区是用铁丝网分隔，没有按照防火规范设置实体防火墙，导致起火前期火势蔓延快，难于扑救。
