道滘镇“5·15”一般高处坠落事故调查报告

2020年5月15日14时50分，位于道滘镇南丫村李洲角三路13号厂房发生一起高处坠落事故，造成1人重伤，直接经济

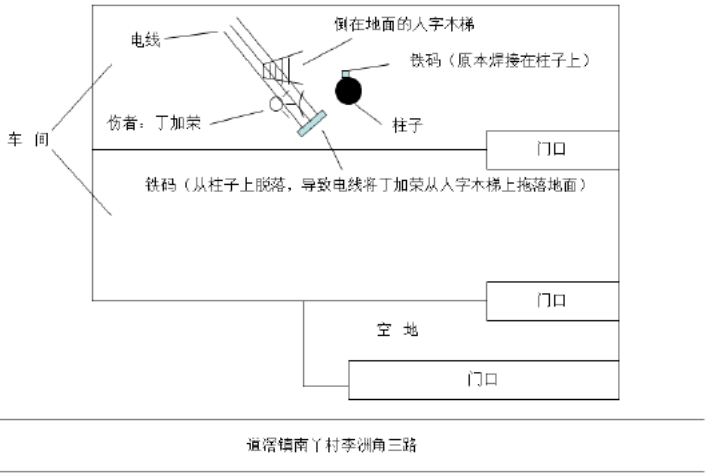
该起事故造成1人重伤,伤者丁加荣，男，汉族，38岁，1982年2月19日出生，东莞市道滘镇南丫村人，身份证号码：*

丁加荣于5月15日送往东莞市人民医院治疗，根据《东莞市人民医院住院诊断证明书》显示，丁加荣诊断为特重型闭脑手术后，脱离生命危险，5月25日出ICU病房，转至普通病房接受治疗，6月3日出院。目前，丁加荣在广州市39脑科医院

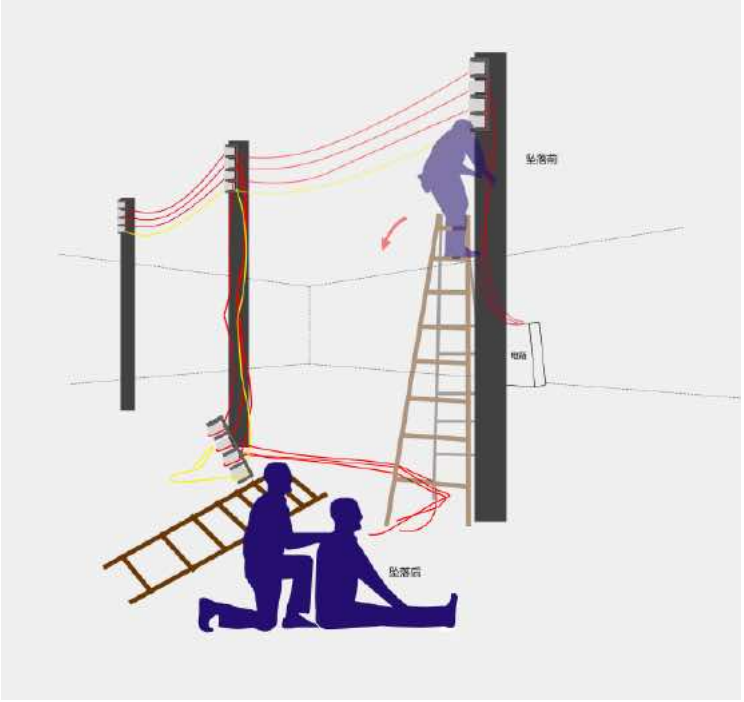
（图1：道滘镇“5.15”一般高处坠落事故现场图）

（图2：丁加荣从人字木梯坠落）　（图3：掉落地面的铁码和电缆线）

（图4：丁加荣坠落示意图）
