广州市番禺区南村美康健体育馆“8·2”淹溺事故调查报告

2021年8月2日18时30分左右，广州市番禺区南村美康健体育馆（以下简称“美康健体育馆”）位于南村镇华南碧桂园会所戏水池内发生1名儿童在玩耍时淹溺死亡的事故，直接经济损失226万元。

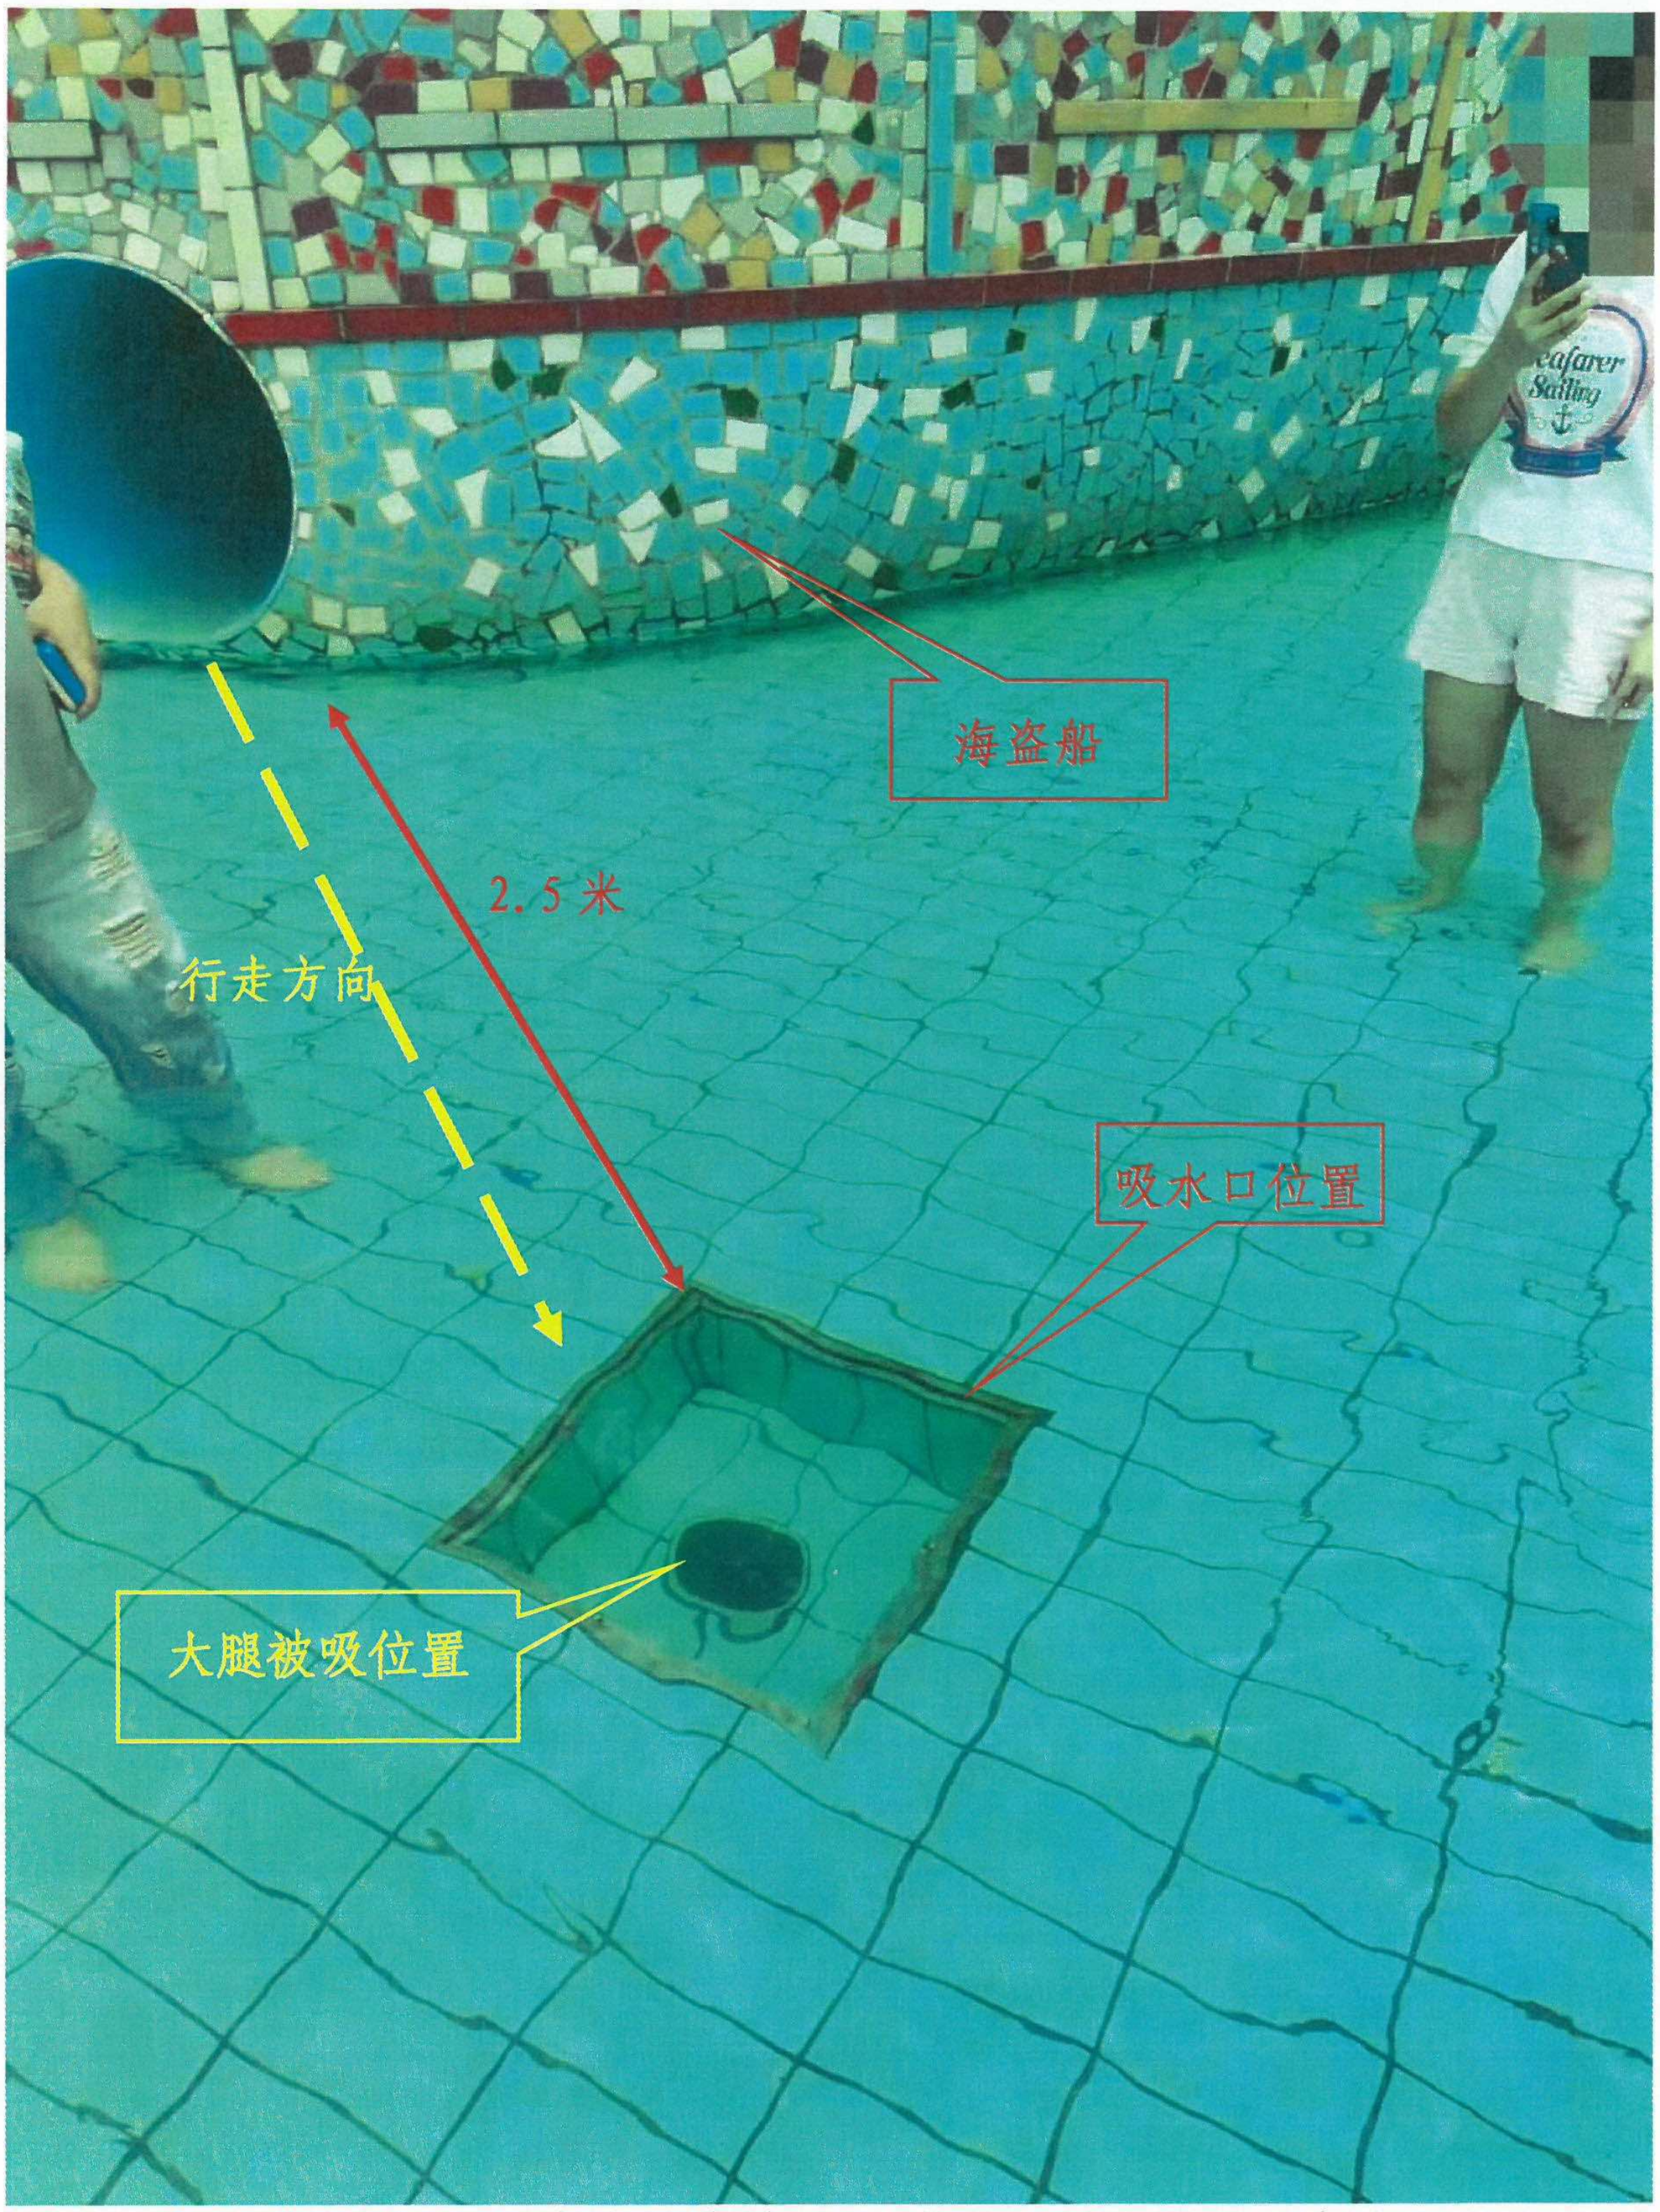
图 2　戏水池游乐设备情况

2.事发地点位于儿童戏水池浅水区海盗船与水炮之间的水槽吸水口处，水槽位于池底，吸水口在水槽中央（见图2、图3）。现场实测事发地点水池池底与地面距离约36cm、水深约26cm。水槽长度为47cm、宽为46.5cm、深度为23cm。水槽上盖板为不

锈钢格栅，格栅四边各有一个Φ6mm 的小圆孔，现场未见安装螺丝固定于水槽上部凹槽处（见图 4、图 5）。不锈钢盖板为方钢焊接，中间共有 8 根格栅条（每条宽度为 25mm），经计算，盖板的水流缝隙尺寸（格栅条间距）约 24mm（见图 5），现场勘查情况见下图：

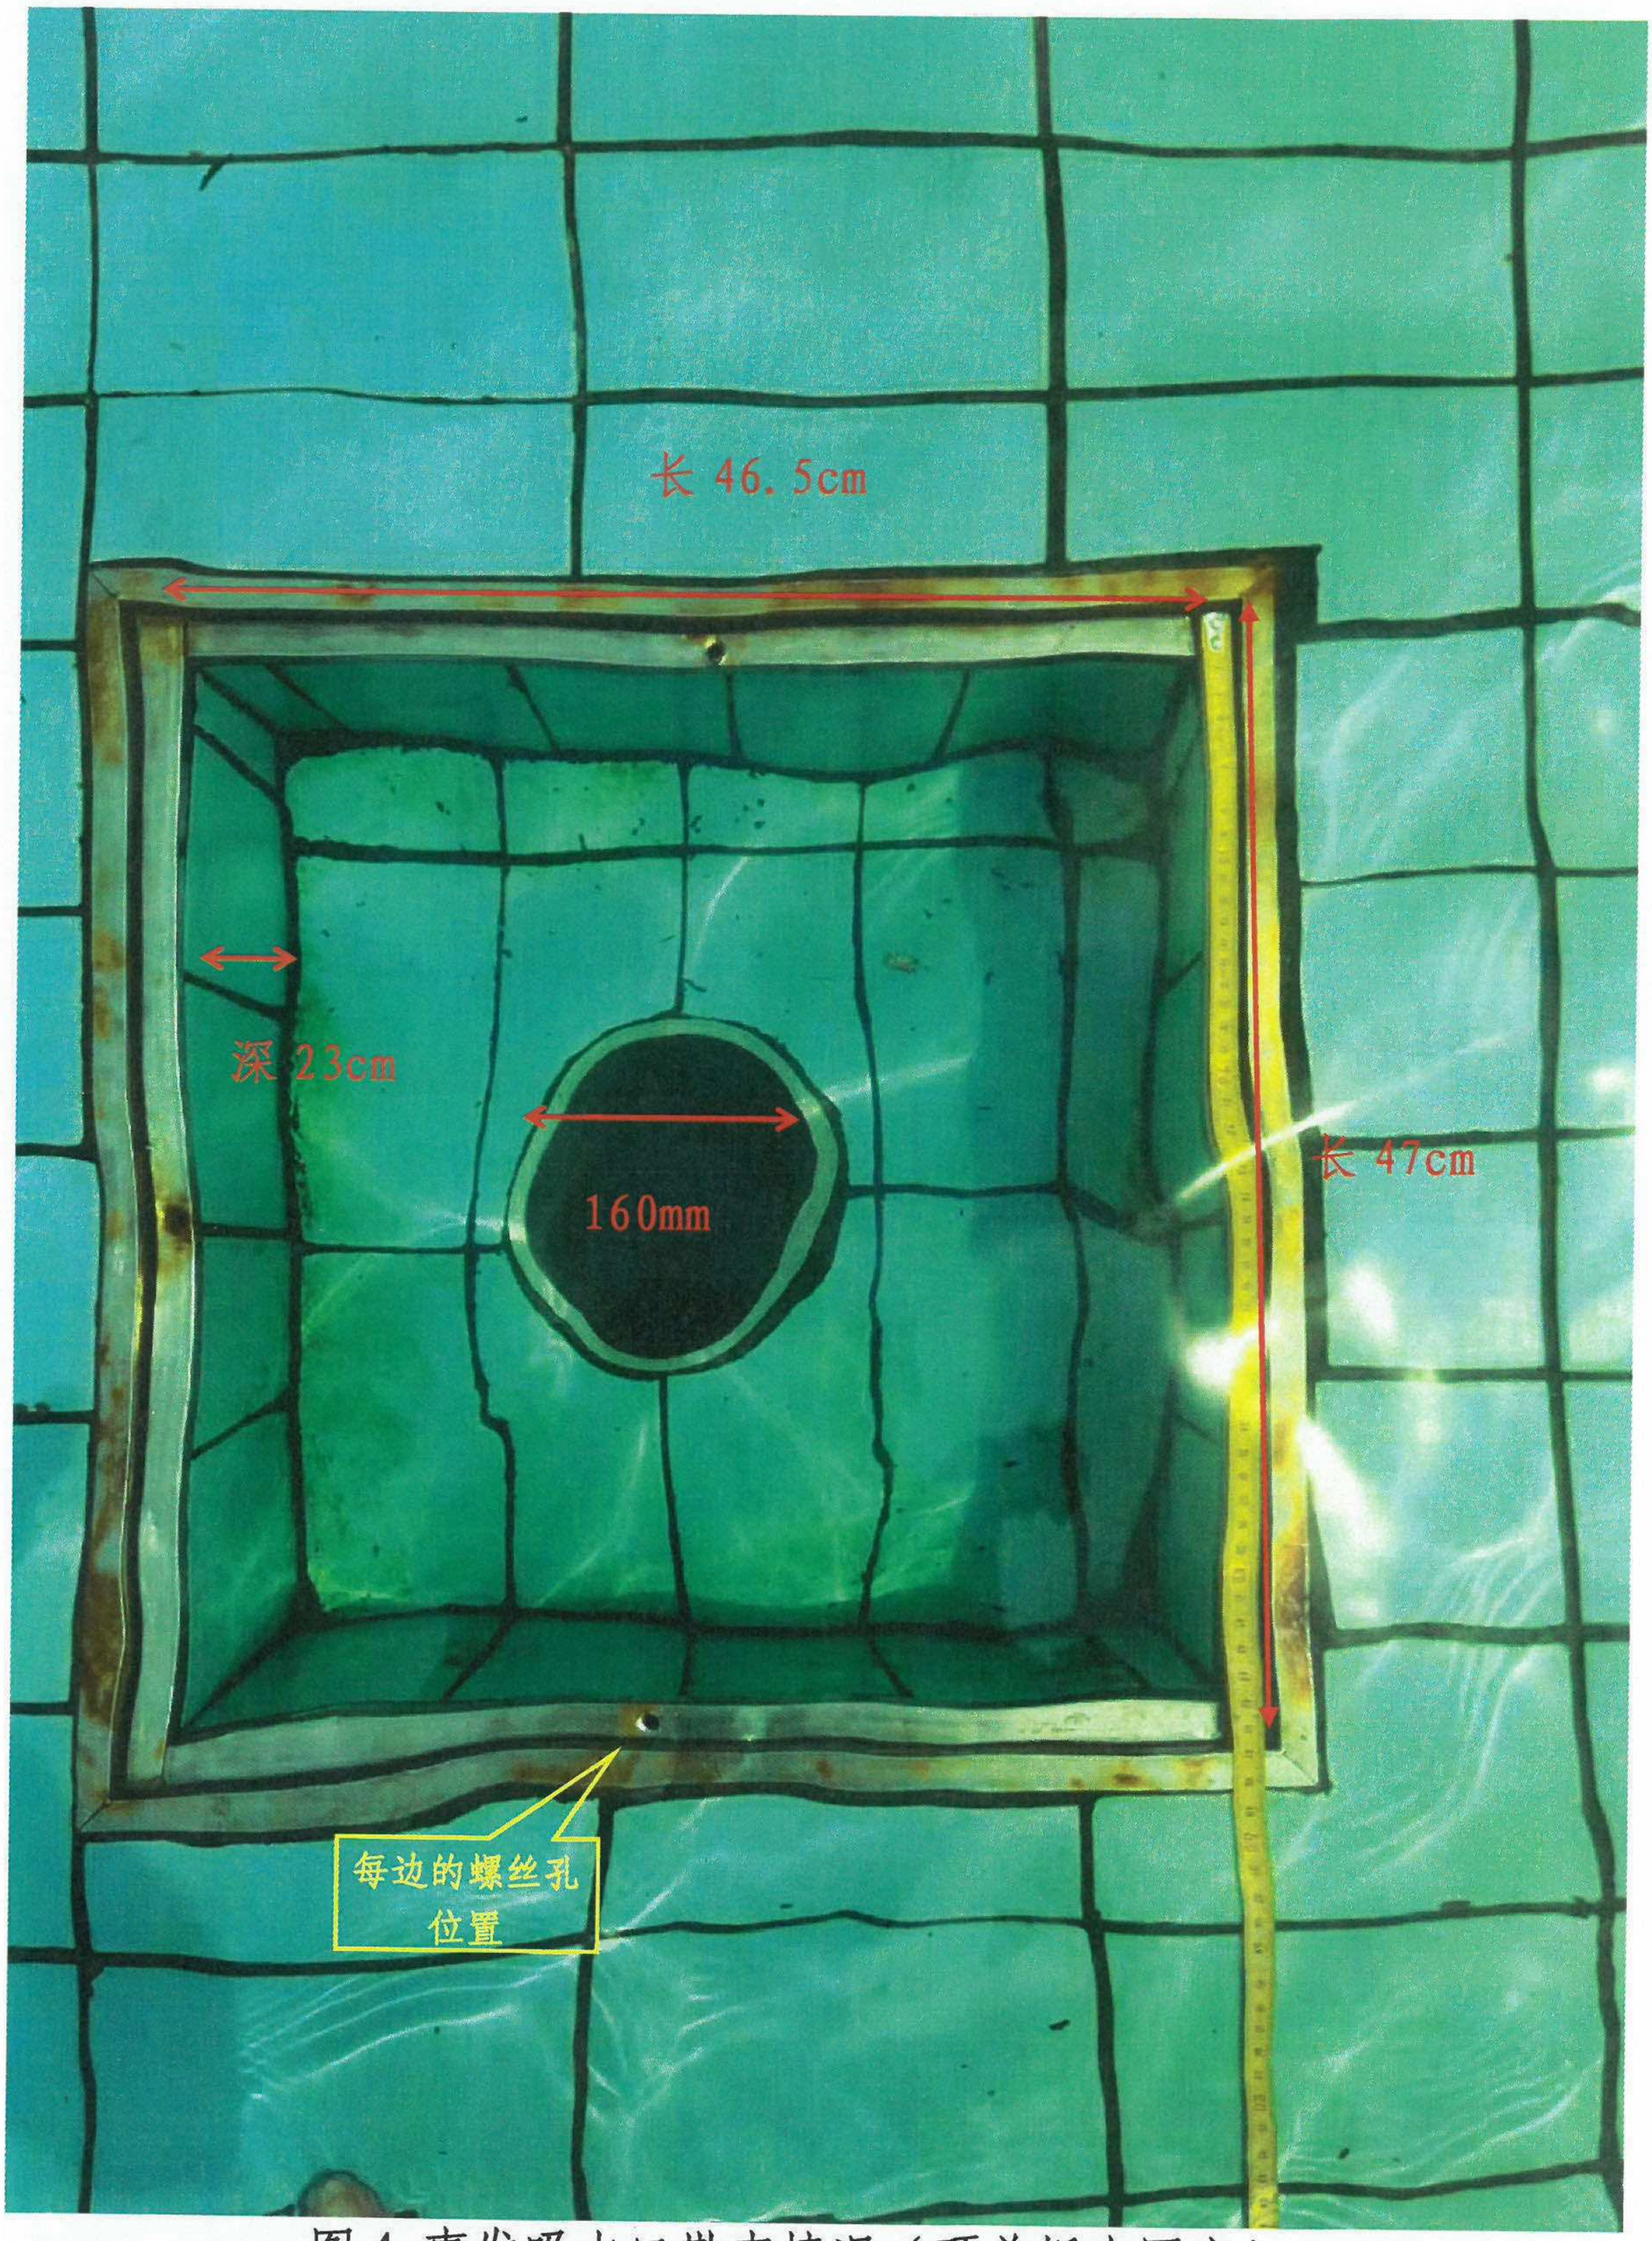
图 3　行走轨迹及事发地点情况（从海盗船往吸水口方向）

戏水池池底吸水口上方的顶盖板未采取固定措施，安全防护措施失效，戏水儿童的脚部可伸到吸水口，不符合《水上游乐设施通用技术条件》（GB/T18168-2017）第 4.3.5.1 条[①]要求，符合引发事故的条件。

该顶盖板水流缝隙尺寸（格栅条间距）约 24mm，不符合《水上游乐设施通用技术条件》（GB/T18168-2017）第 4.3.5.1 条和《游泳池给水排水工程技术规程》（CJJ122-2017）第 4.10.2 条[②]要求。

张嘉亮在戏水池浅水区行走时遇到无顶盖板的吸水口、其右大腿被吸入水管内，因水管吸水的水流速过大而形成的负压导致其无法自行将大腿从吸水管抽出、人员倒入水池的水面线以下引起淹溺是导致事故发生的直接原因。

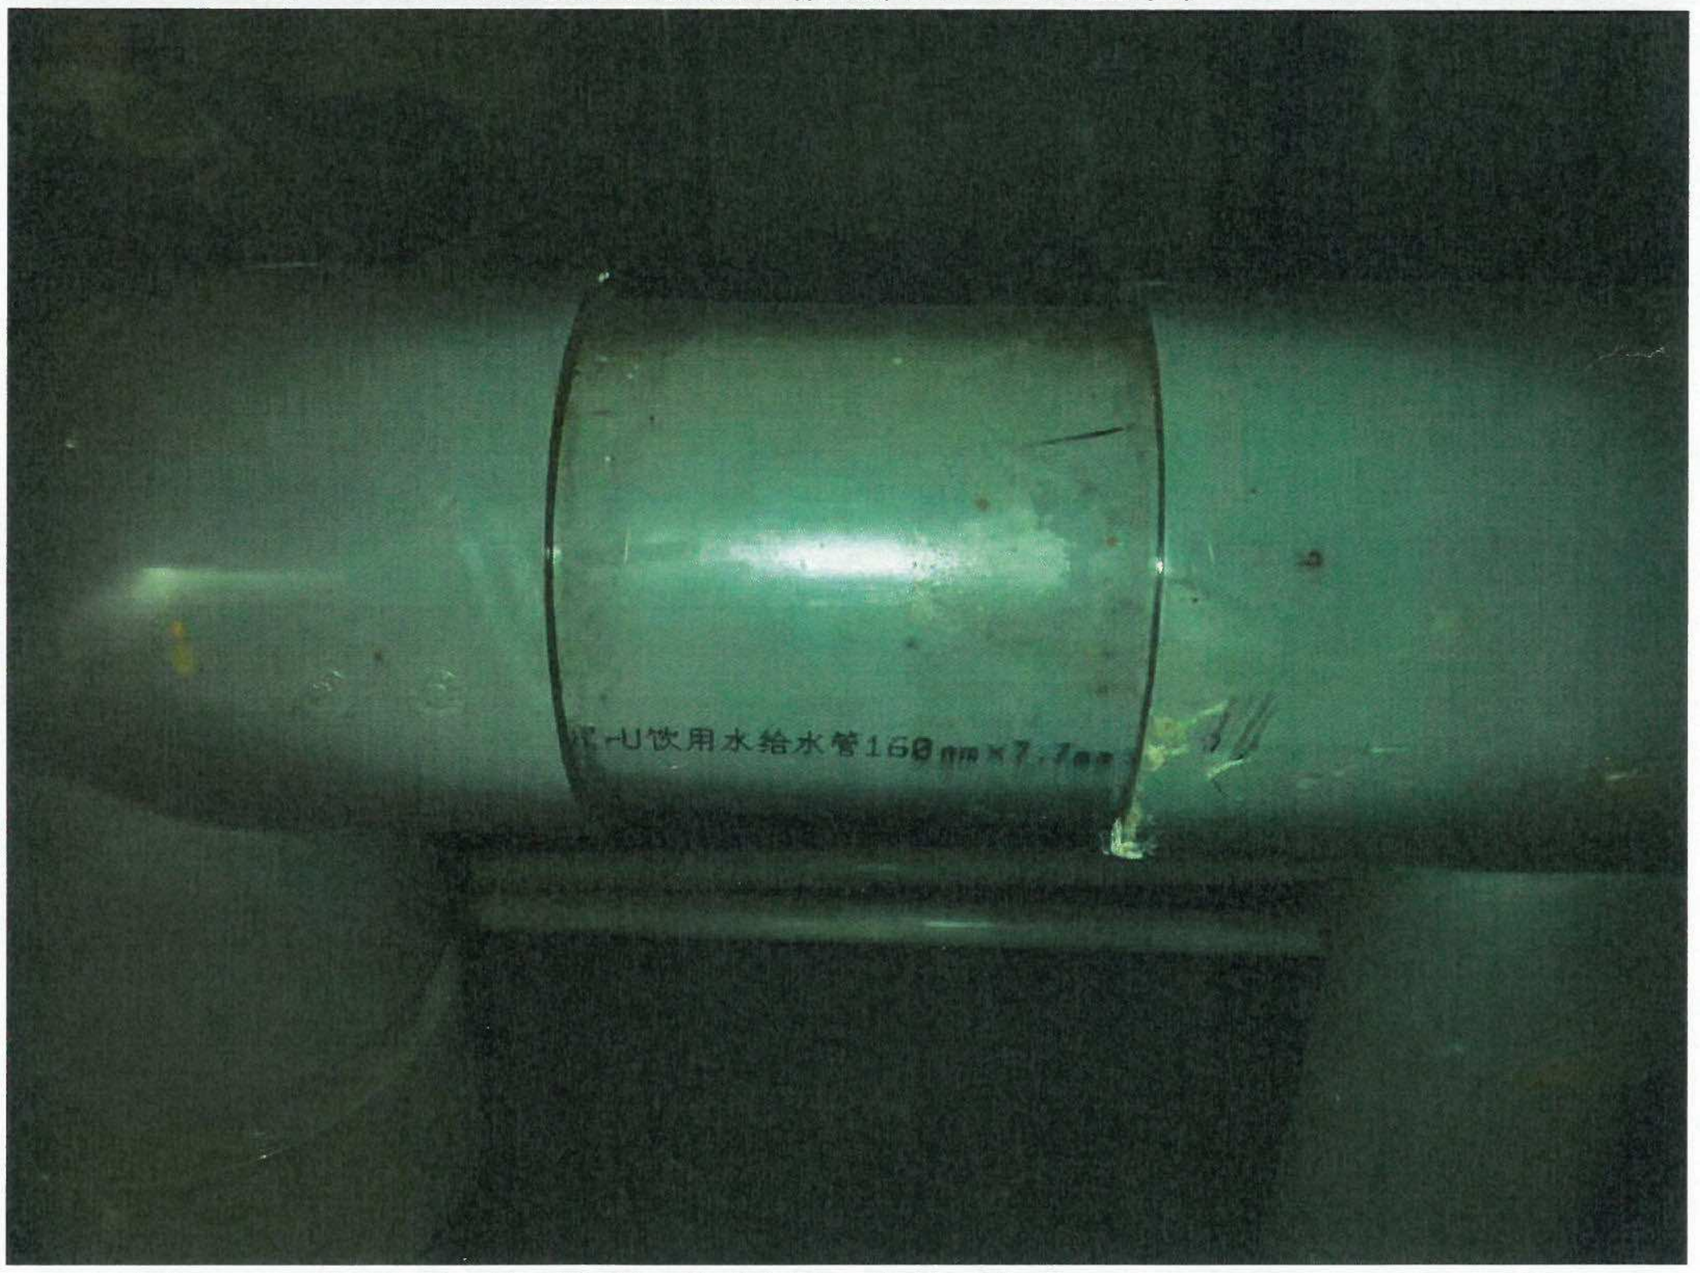
图 7　水泵型号及规格情况（流量为 90m³/h）

3. 查看现场，戏水池北侧为地下水泵房，泵房内安装有三台水泵（其中有一台停用）。水泵为管道泵，由广州市第一水泵厂生产，生产年份为 2000 年，型号为 GD100-19，其功率为 7.5kW、流量为 90m³/h（见图 6、图 7）。循环水吸水管为铝塑管，管径为Φ160mm × 7.7mm，勘查情况见图 8：

管道内水的流速达 1.52 m/s，不符合《建筑给水排水设计标准》（GB50015-2019）第 3.9.5 条[①]要求。

（2）水泵启动时，按照实际流速=体积流量／有效面积计算，该吸水管口上方水槽顶盖板的缝隙的水流速度为 0.28m/s，不符合《游泳池给水排水工程技术规程》（CJJ122-2017）第 4.10.2 条要求。
