韶关市大明研磨材料有限公司二期工程项目“9·27”高空坠落事故调查报告

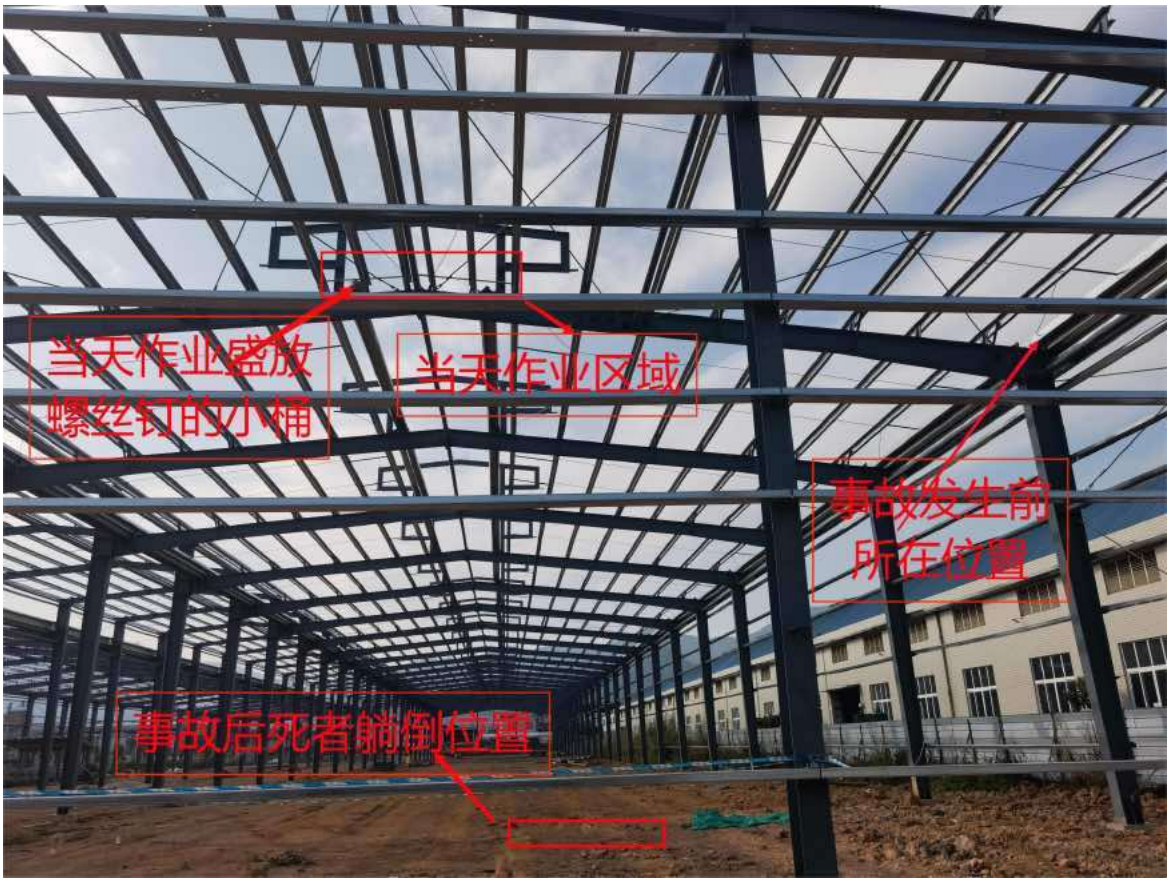
（图1）

1.在建钢结构厂房情况:北与辰锐研磨有限公司车间相邻,间隔一条厂区路(辰锐研磨有限公司车间路);钢结构厂房主体结构高10米,副建筑高8米,事故发生处为北边副建筑8米高处,成中间高南北低。（如图1）
