厚街镇“5.23”一般高处坠落事故调查报告

厚街镇“5.23”一般高处坠落事故调查组

2021年7月

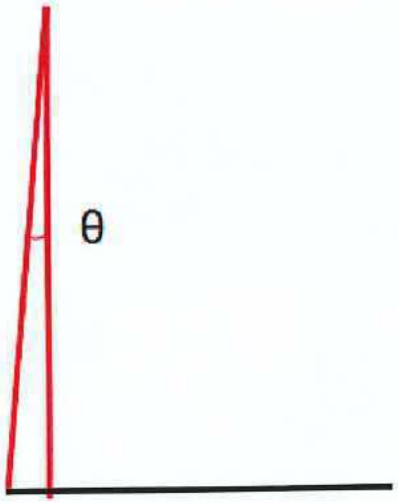
图 2 坠落前作业脚手架倾斜角度等比例示意图

3、脚手架未采取防倾倒措施，违反《建筑施工高处作业安全技术规范》(JGJ80-2016)第 6.3.1 落地式操作平台架体构造应符合下列规定: (3)操作平台应与建筑物进行刚性连接或加设防倾措施，不得与脚手架连接。

4、19:29:50 时，视频显示莫义米站立的作业脚手架已明显向外倾斜（如图 1 所示）。

通过对图像等比例还原测算，坠落前脚手架倾斜角度θ约为 5°（如图 2 所示）。

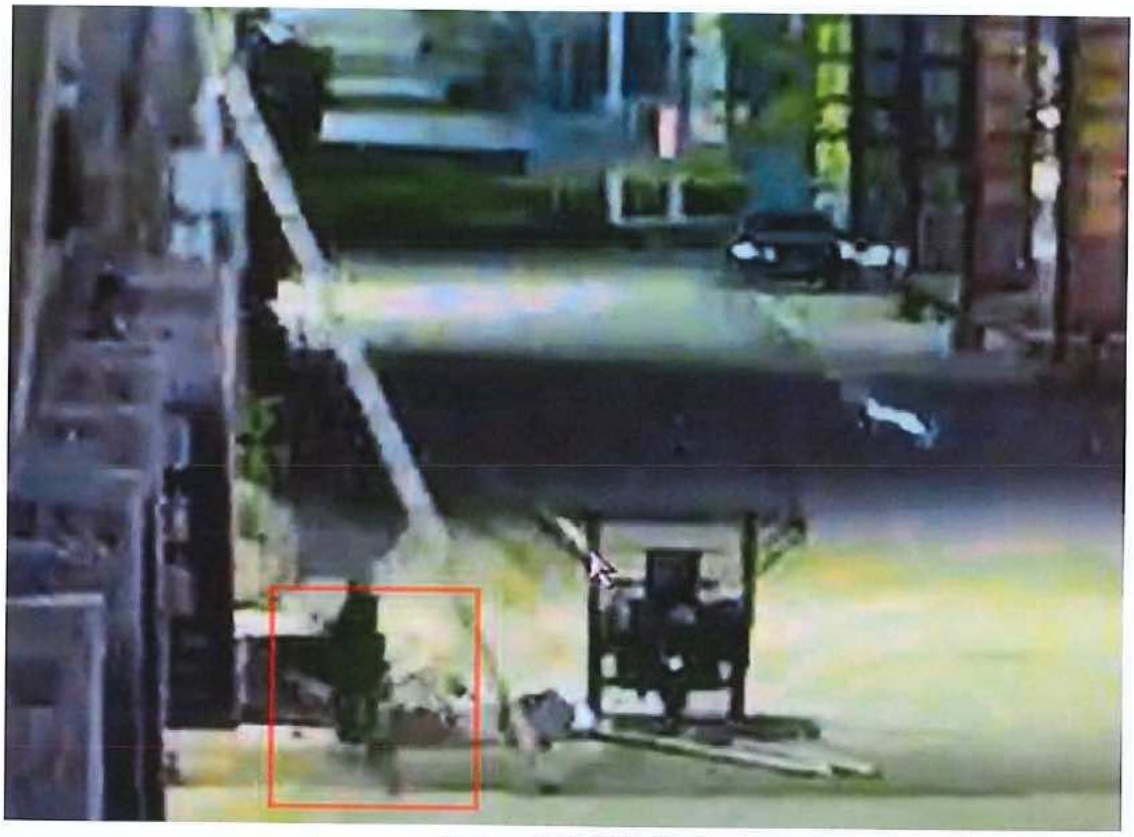
图 3 脚手架倾斜坠落过程视频截图

19: 30: 30 时，莫义米在脚手架二层作业面站起，从靠近外墙一侧向另一侧移动时，脚手架重心不稳向外倾倒，莫义米从脚手架上跌落至地面，头部着地受伤（如图 3、4 所示）。

图 4　伤者头部着地

作业人员莫义米在高处作业过程中，未佩戴安全帽、安全带等个人防护用品，施工现场脚手架未采取防倾倒措施，违章作业，致使脚手架倾倒引起作业人员高处坠落事故，是事故发生的直接原因。
