道滘镇“1·11”一般淹溺事故调查报告

道滘镇“1·11”一般淹溺事故调查组

2021 年 2 月

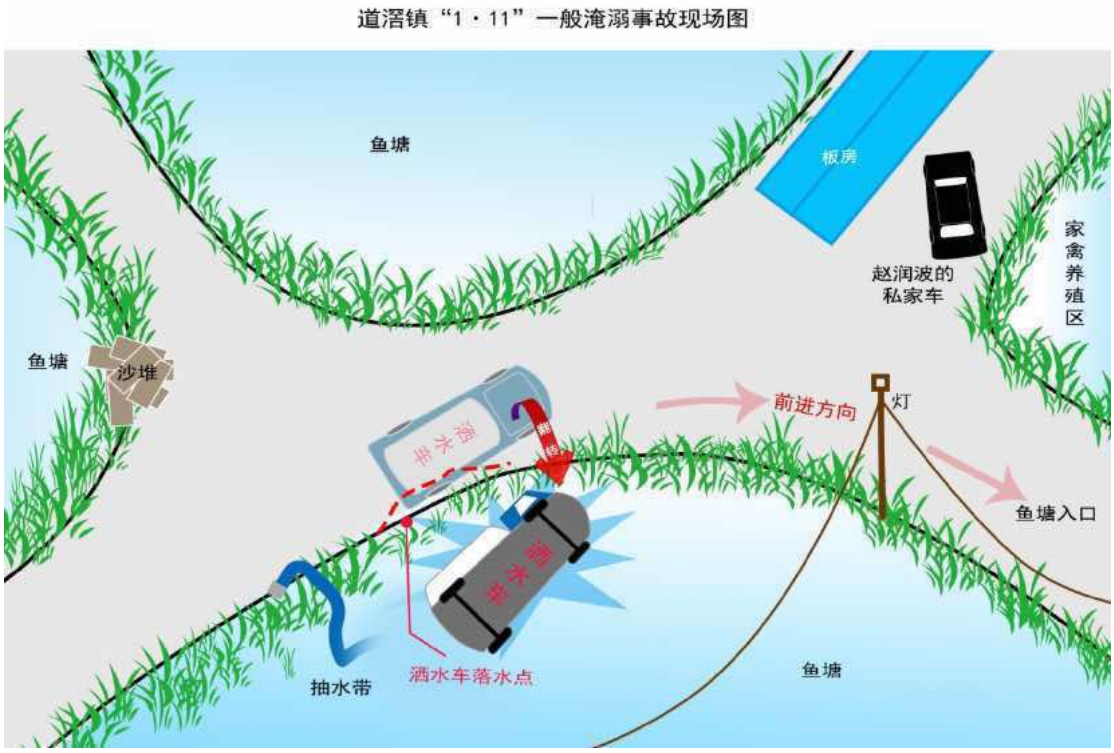
2021 年 1 月 11 日 6 时 4 分，赵润波驾驶私家车到达鱼塘，其后对洒水车罐体进行上水。6 时 31 分，赵润波驾驶洒水车起步准备驶离鱼塘时，发生侧翻坠落鱼塘。约 8 时 30 分，明耀公司鱼塘管理员陆实况到达鱼塘，发现水面有油污，继而发现洒水车侧翻在鱼塘内，于是立即打电话给叶泽明汇报情况。9 时 5 分，叶泽明老婆梁淑雯电话通知公司管工李松柏到现场了解情况。李松柏到达现场后，看见洒水车侧翻在鱼塘内，而且找不到司机赵润波。9 时 17 分，李松柏打 110 报警，其后公安、消防、交警、城管、应急等部门执法人员以及厚德村委会工作人员来到现场开展应急处置。约 11 时 30 分，现场处置人员用起重机将洒水车从鱼塘吊出，发现赵润波在驾驶室内（有佩戴安全带），由消防部门将赵润波救出后，经现场医生鉴定赵润波已死亡。
