番禺区南村镇万科红郡小区“3·25”一般坍塌事故调查报告

2022年3月25日9时30分左右，位于广州市番禺区南村镇万科红郡小区（原新光城市花园）花影四街3至6号别墅之间花园改造工程发生一起基坑砖墙坍塌事故，造成1人死亡，1人受伤，直接经济损失为105.5969万元。

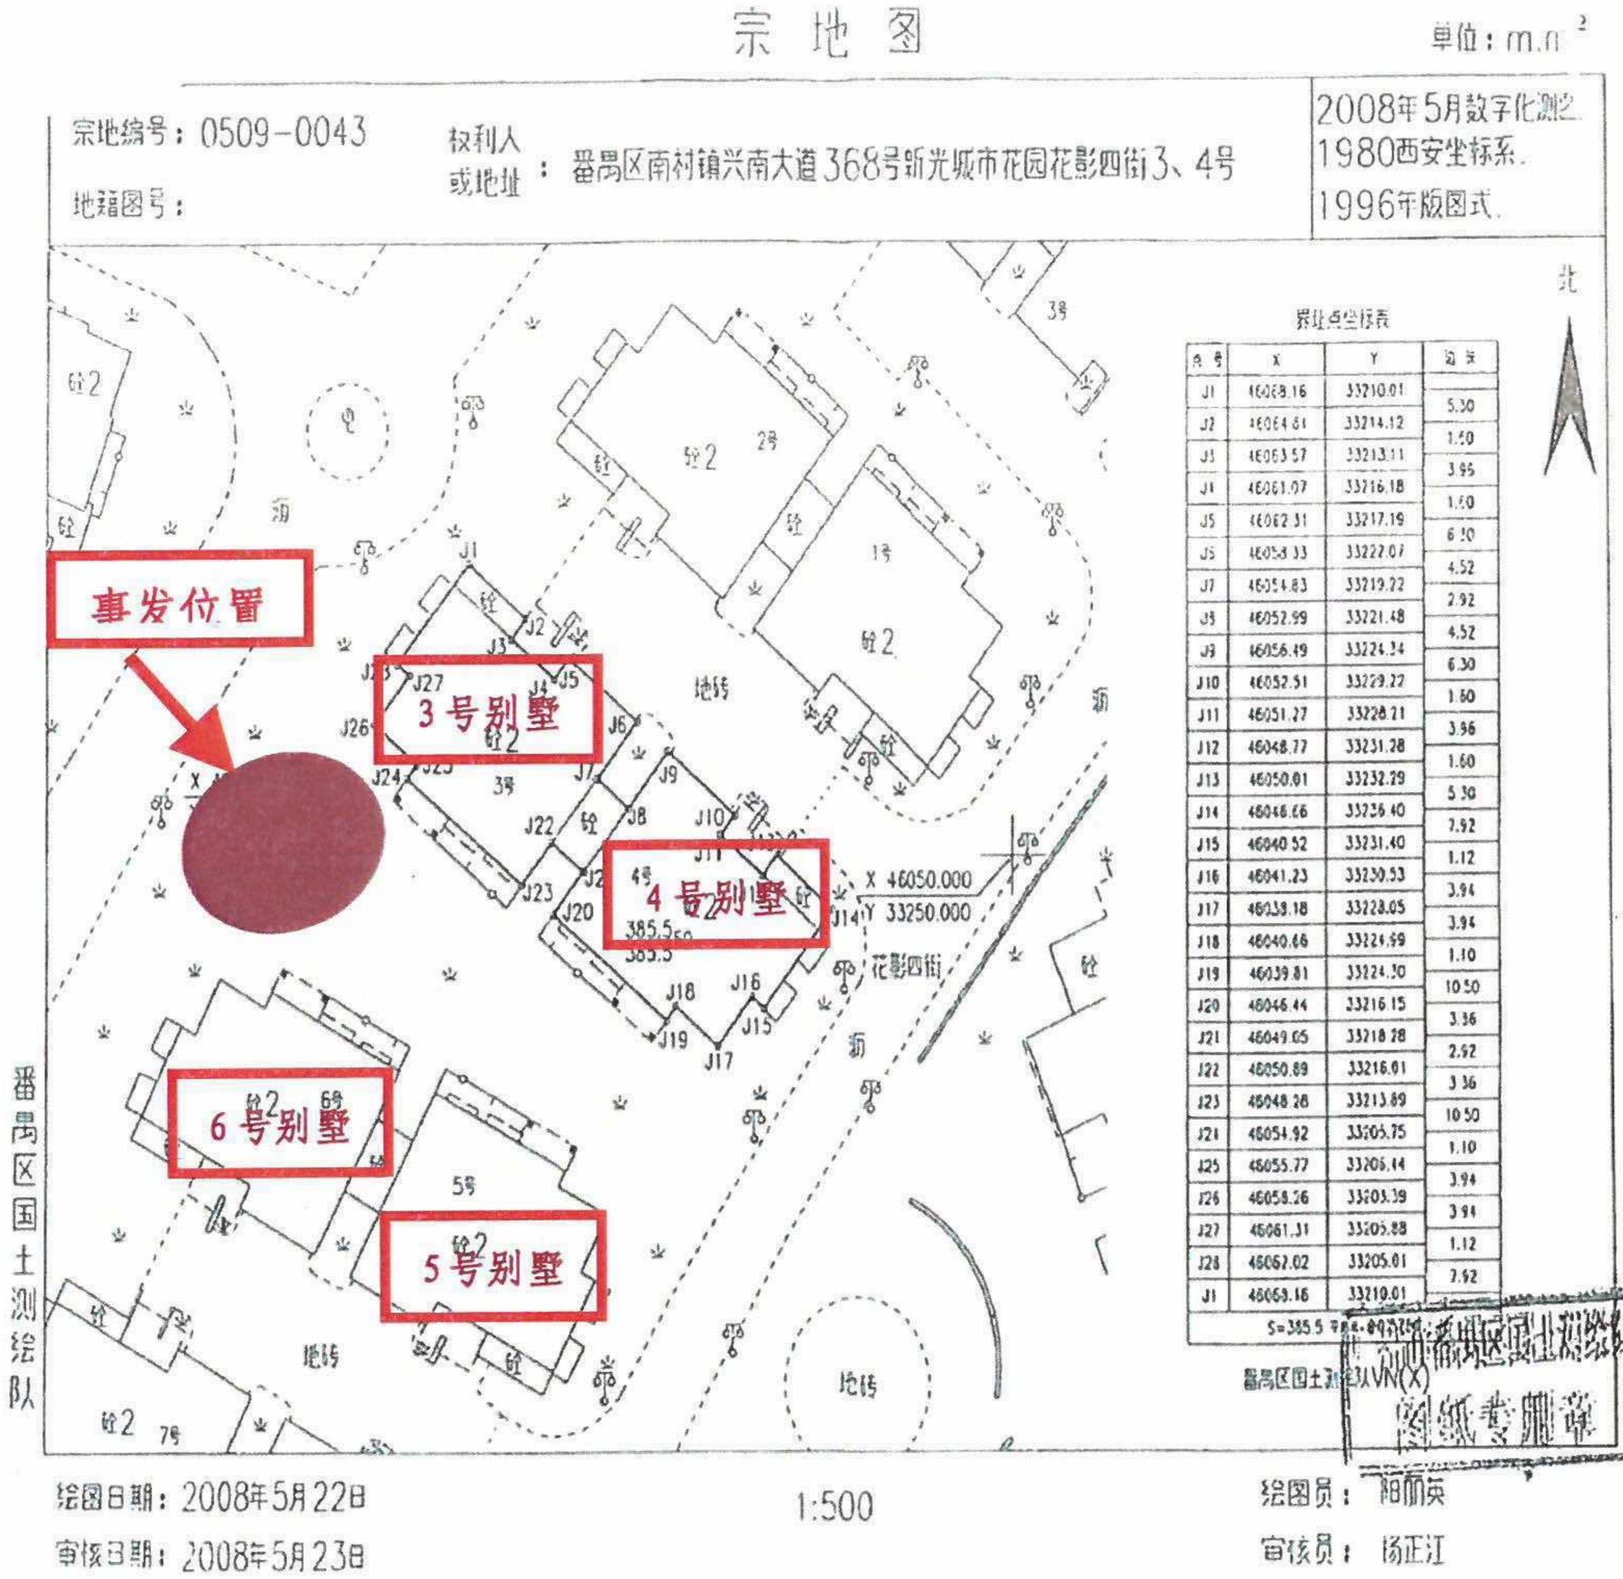
图1　事故发生点所处位置图

事发工程项目为万科红郡小区花影四街3至6号别墅花园改造工程，施工地块位于广州市番禺区南村镇兴南大道368号万科红郡小区花影四街3至6号别墅之间的私人花园及空地，3号和4号别墅位于地块北侧，5号和6号别墅位于地块南侧，拟在该位置范围内修建烧烤区、休闲区、篮球框、游泳池、泳池西侧布景、铁艺栏杆（桥接各别墅）、2个砂岩造型雕花、园林绿植，还有东侧未定功能区等。上述四户别墅均为独立别墅，毛坯房，单户占地面积385.5m^2，建筑面积442.47m^2。事发区域位于小区公共道路东侧，3号和6号别墅之间的基坑内（见图1）。

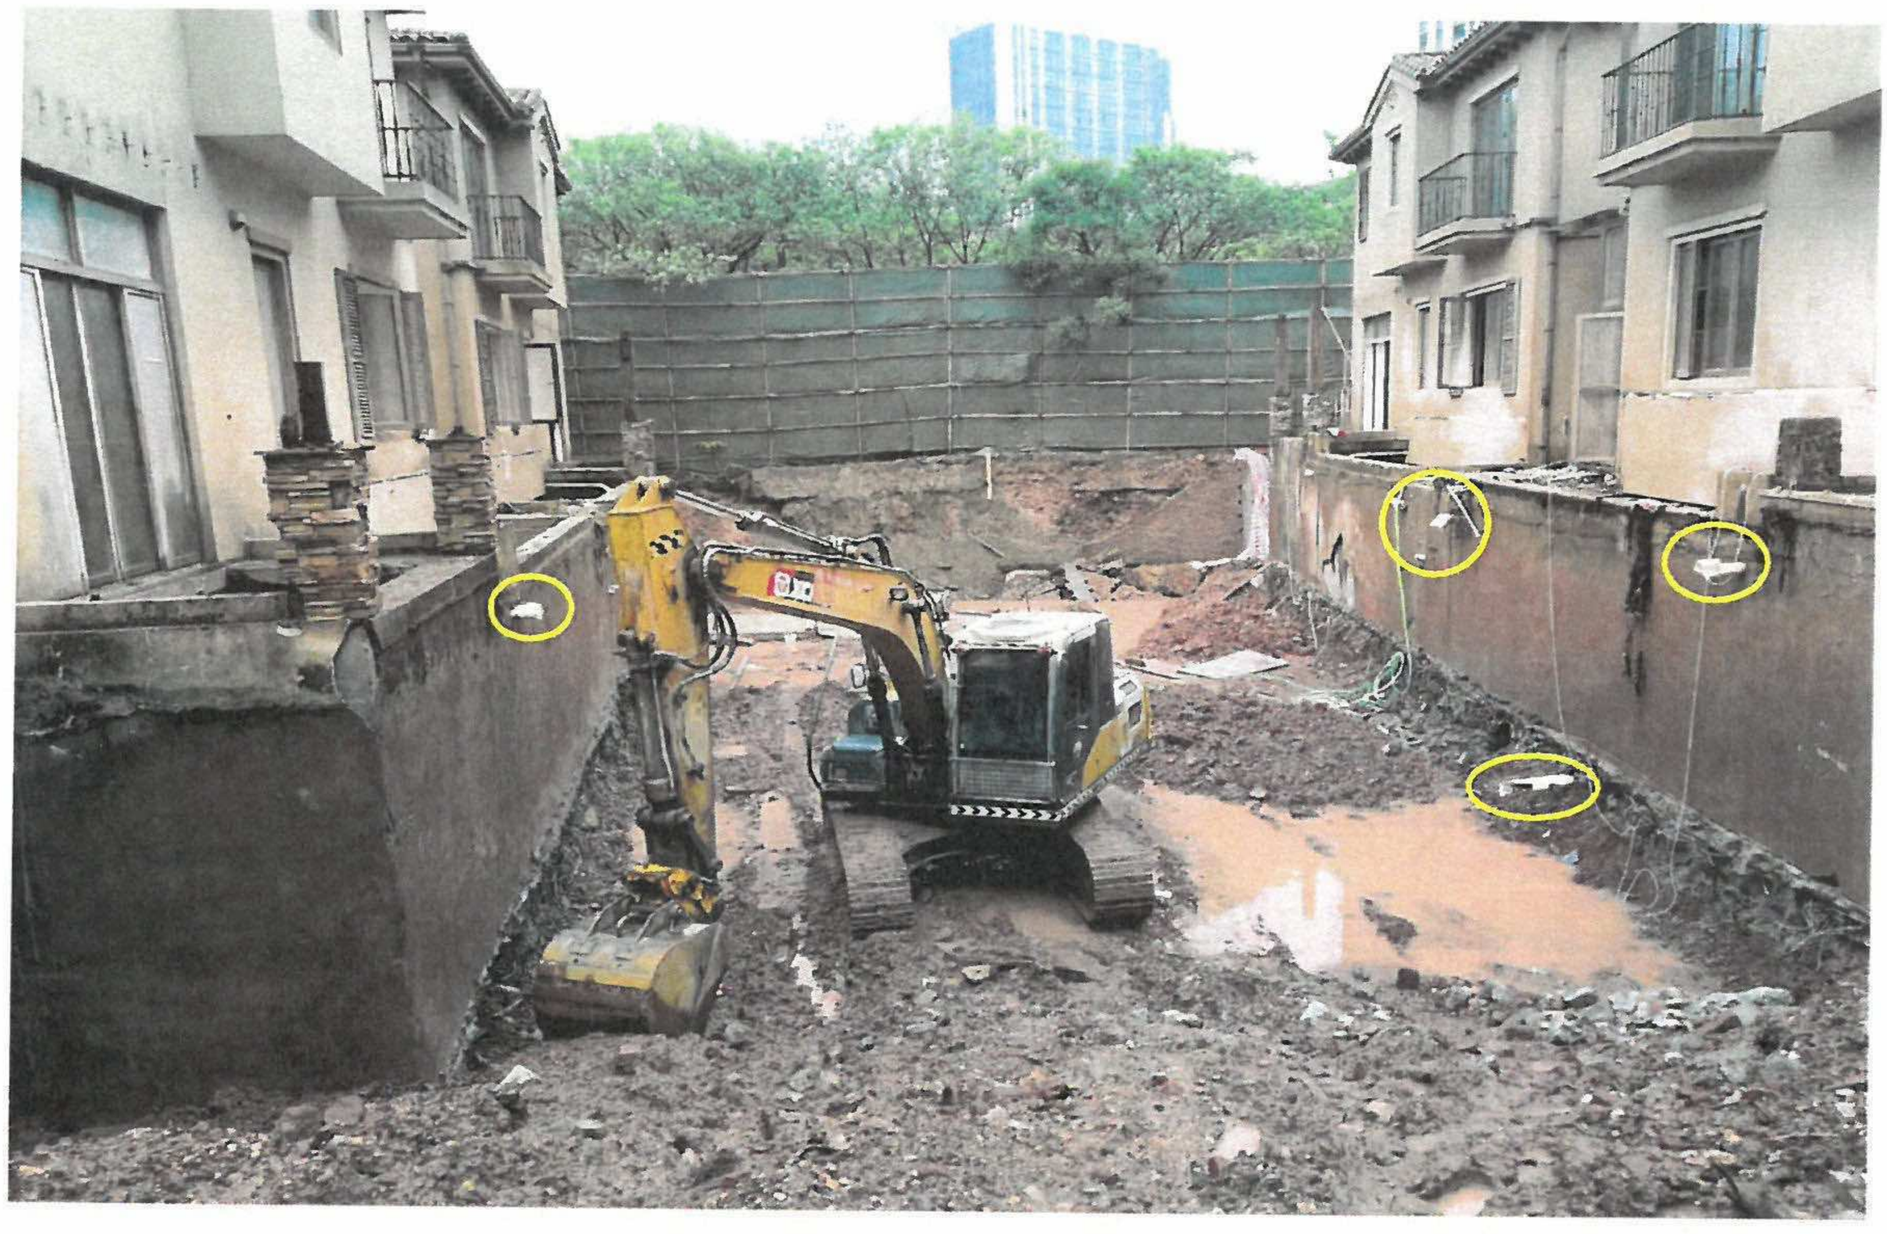
2022年2月27日至3月12日，方元公司聘请相关人员先后完成了对施工地块周边采取钢管支架和密目安全网围蔽措施，由西往东实施开挖、出土并清运，形成了一个西侧最宽处宽度约18米，东侧最窄处宽度约8米，东西向长度约40米，深度约3.9米的基坑，基坑西侧再挖出东西宽约为4.5米、南北长约为17米、深约1.2米（±0.000以下深度达5.1米）的第二级基坑。基坑东西两侧没有采取支护措施，周边危险区域未见安全防护栏杆等设施，且破坏了原有的排水管网（见图2、3、4）。

图 2　基坑开挖现状情况（黄色圈点处排水管被切断）

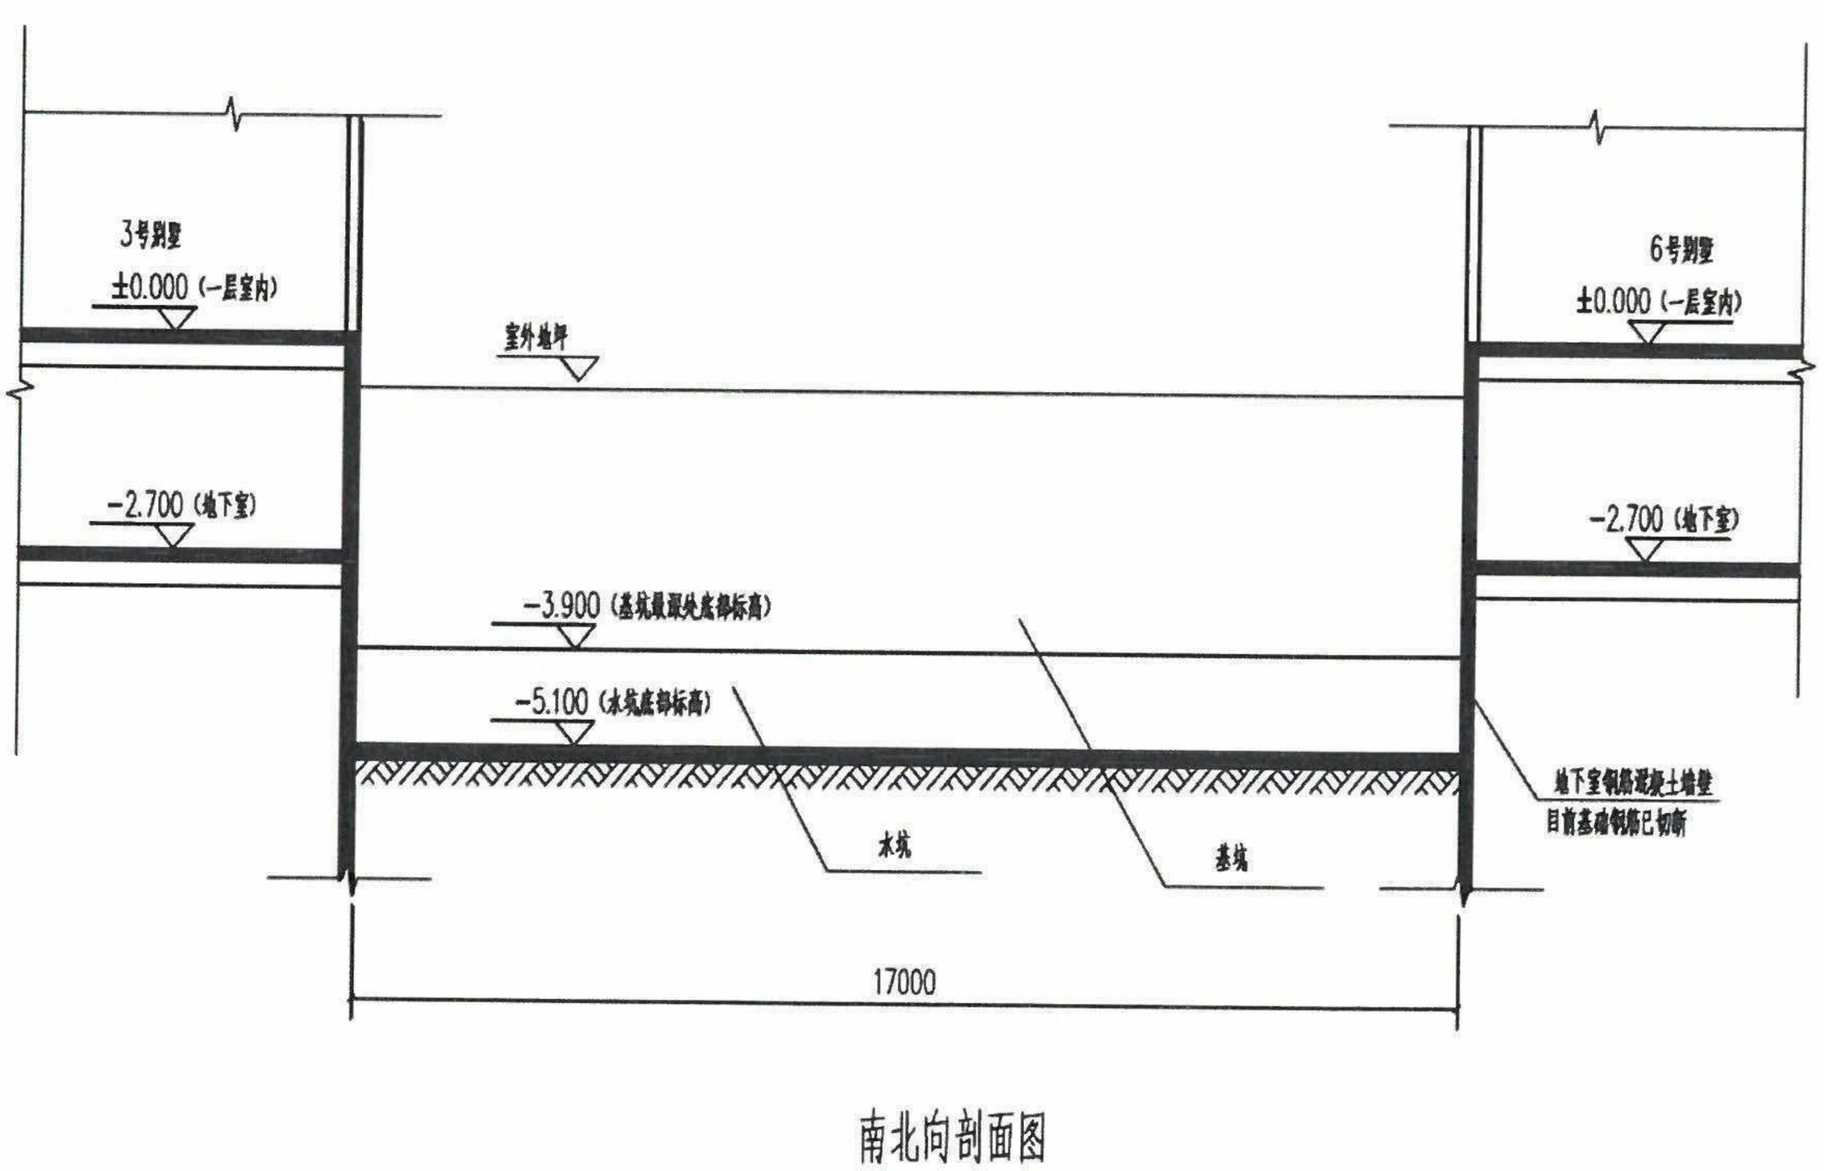
南北向剖面图

图 3　基坑剖面示意图（南北向）

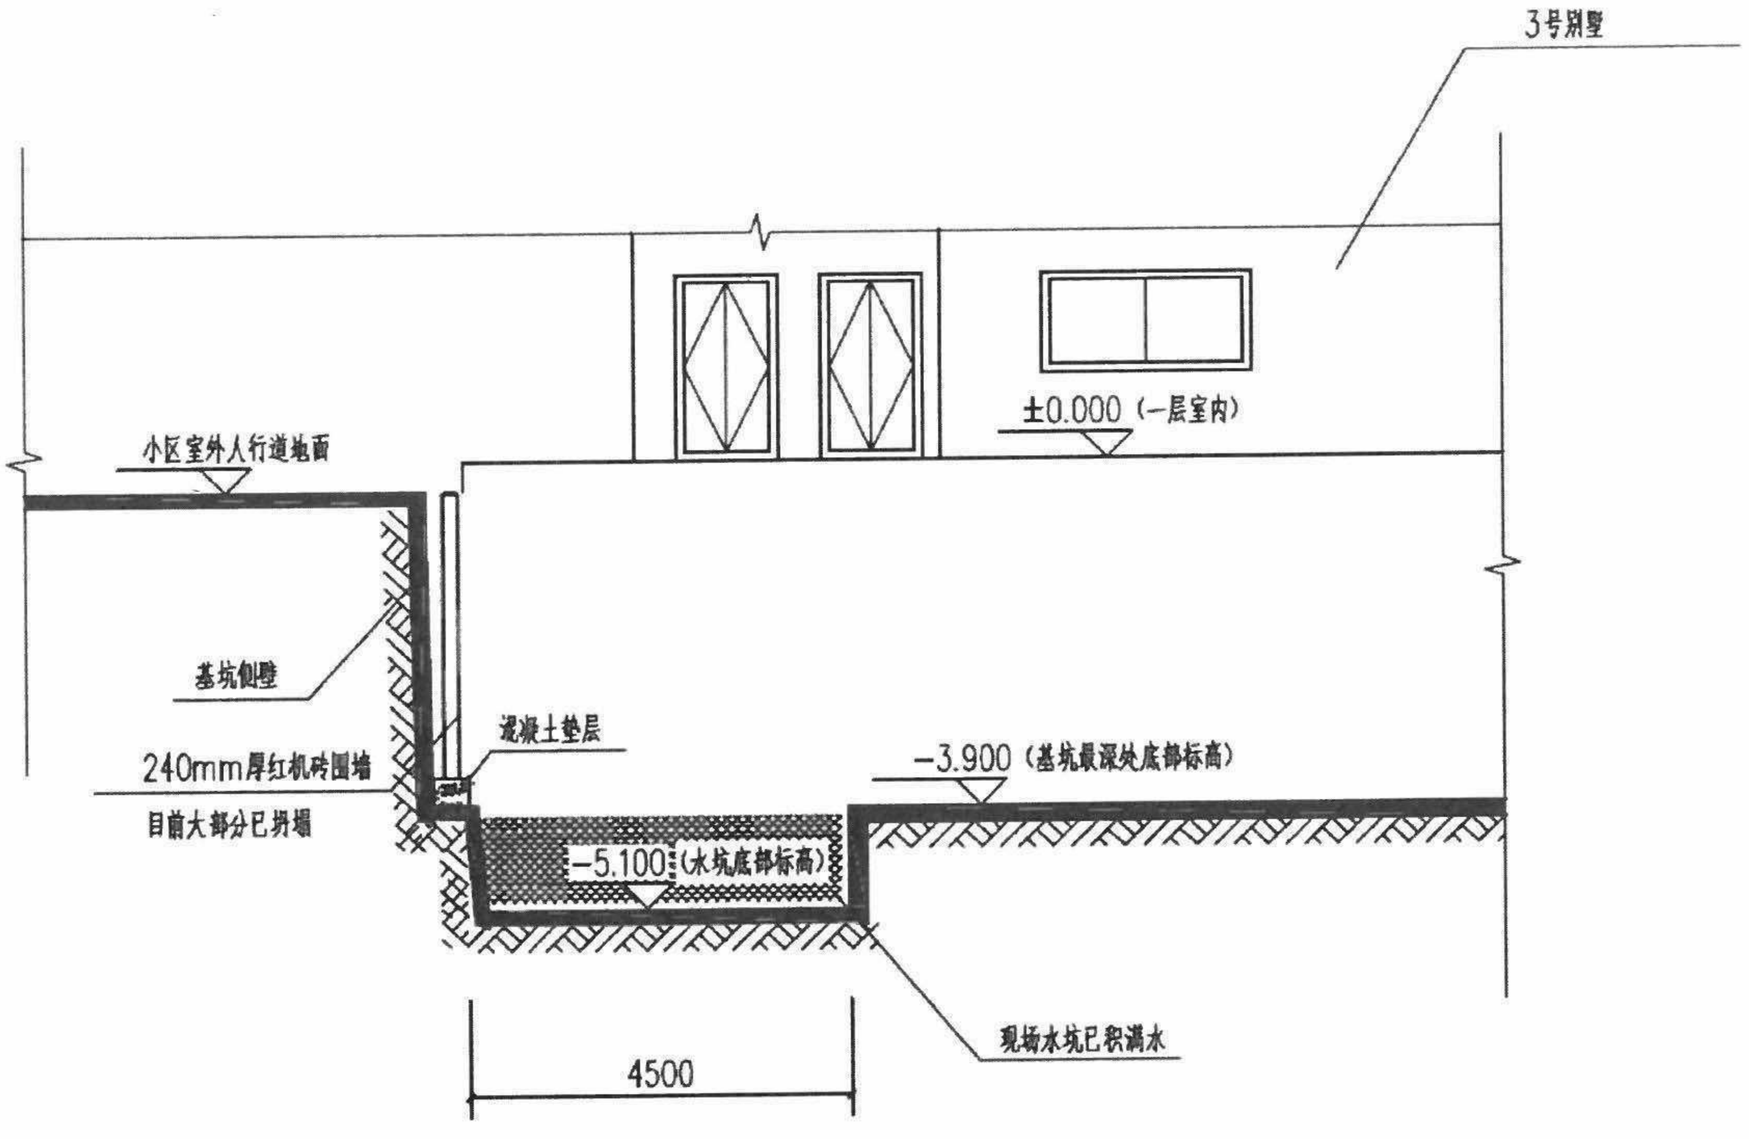
东西向剖面图

图 4　基坑剖面示意图（东西向）

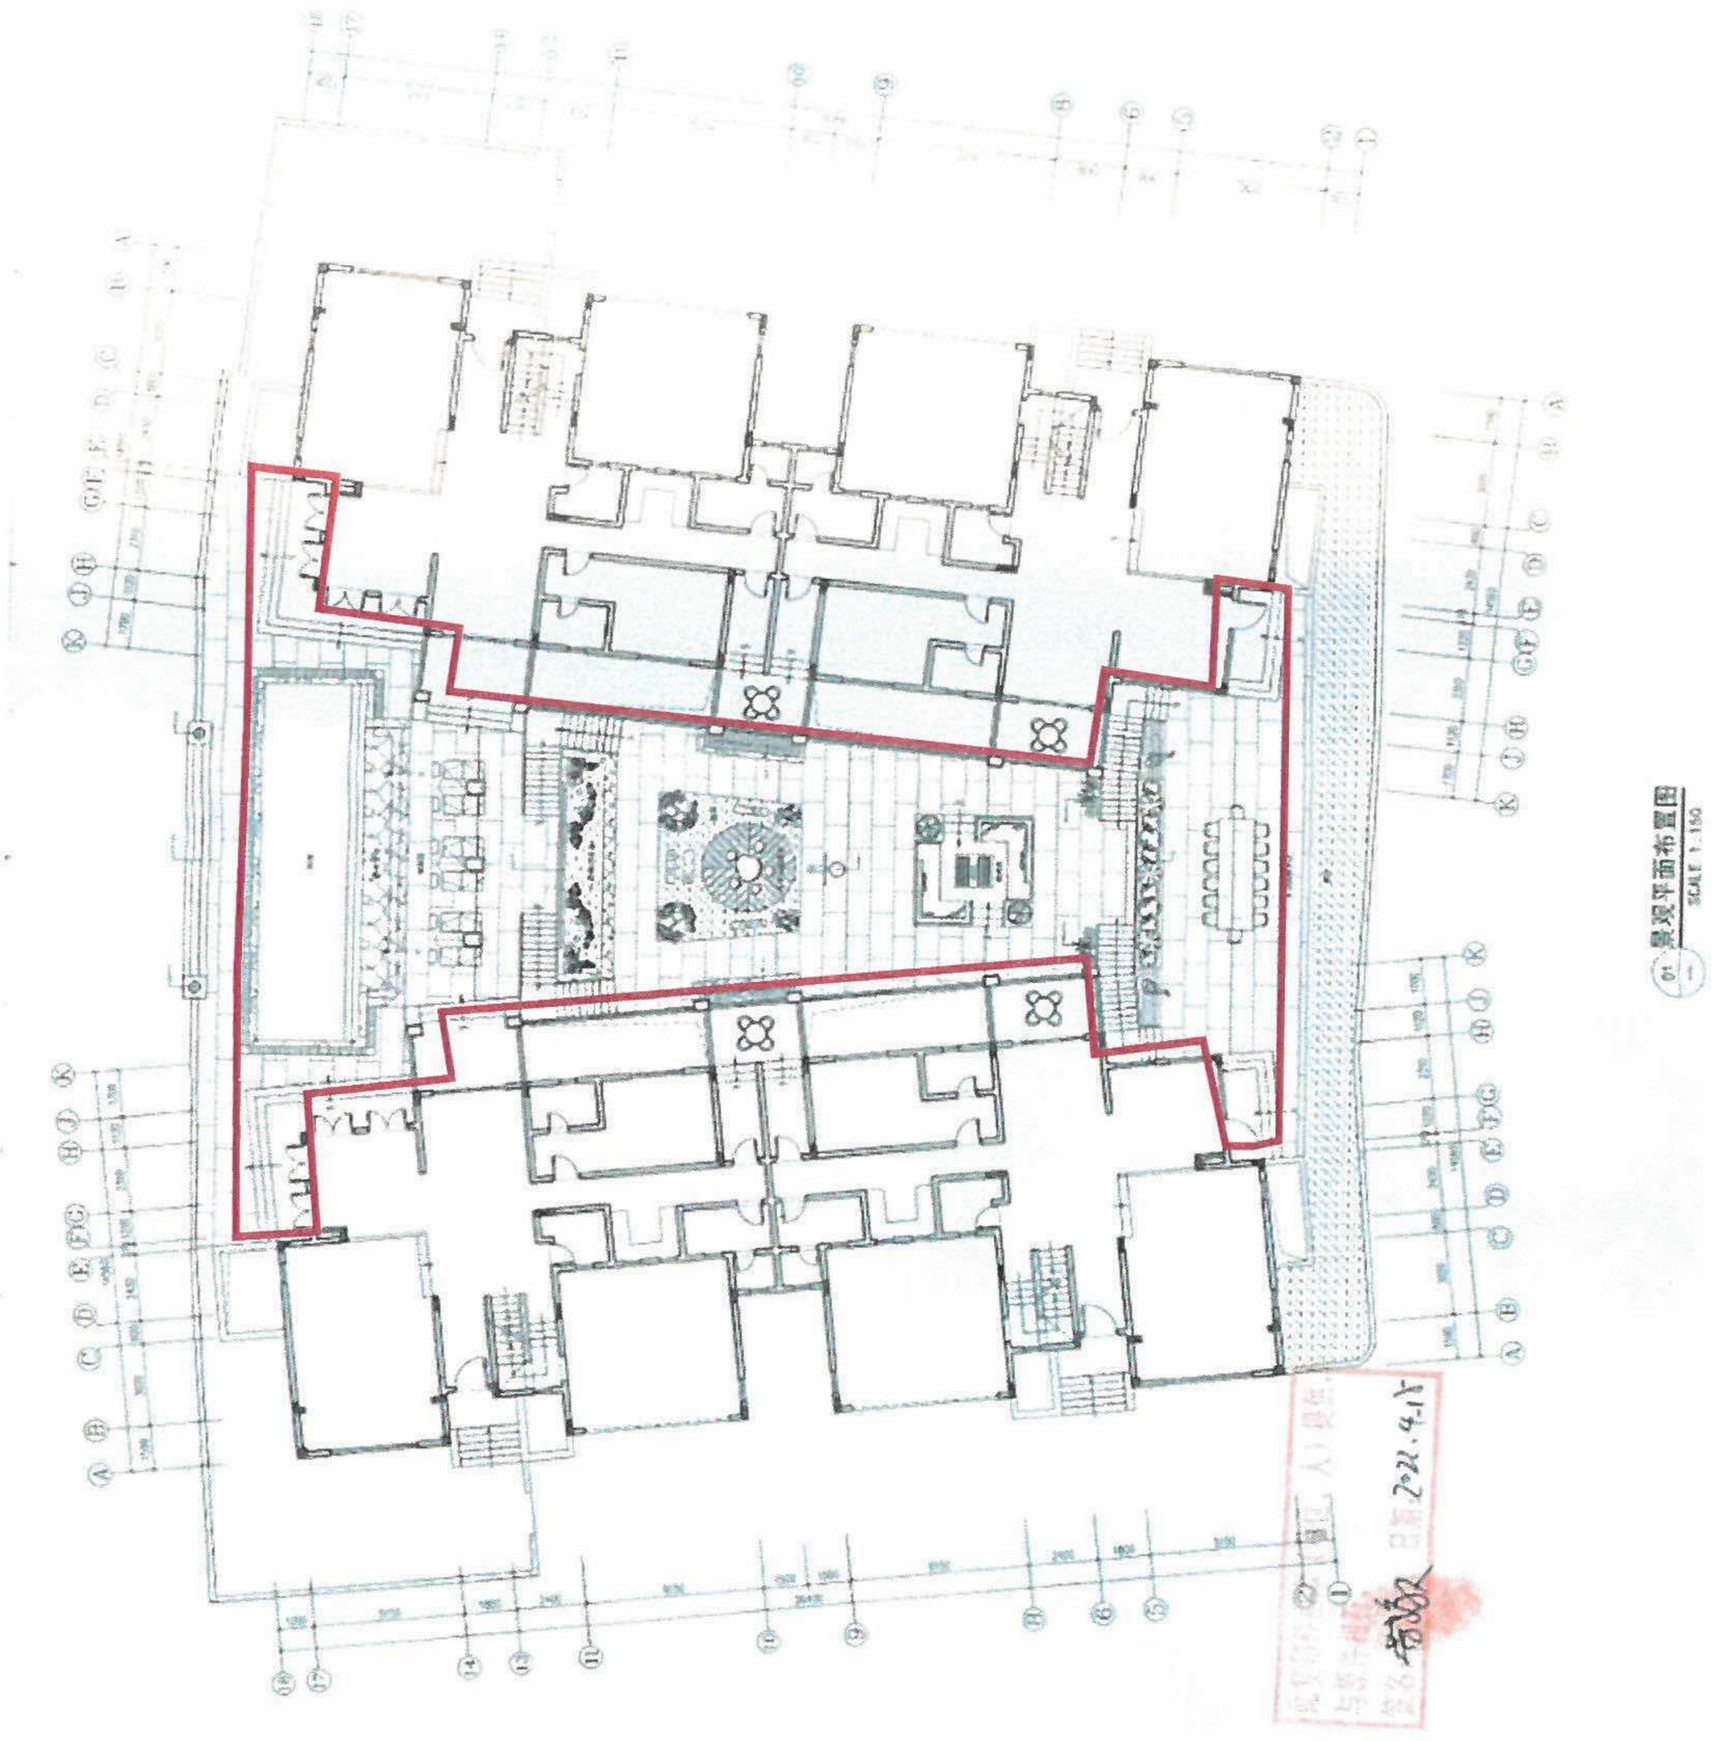
图 5　下沉式花园及游泳池装修方案图

挖成基坑后，方元公司聘请廖兴建等五人按黄学敏要求在基坑西侧边坡堆砌了一堵砖墙，规格为长 25 米，高 3 米，厚 0.24 米，后续计划以此砖墙为模板，浇筑混凝土做成挡土墙，并在墙上雕花形成西侧布景。方元公司在施工过程中同步设计花园及游泳池等，形成了下沉式花园及游泳池装修方案图（见图 5）。
