东莞市大朗镇2020年“12·16”一般高处坠落事故调查报告

东莞市大朗镇“12·16”一般高处坠落事故调查组

2021年10月

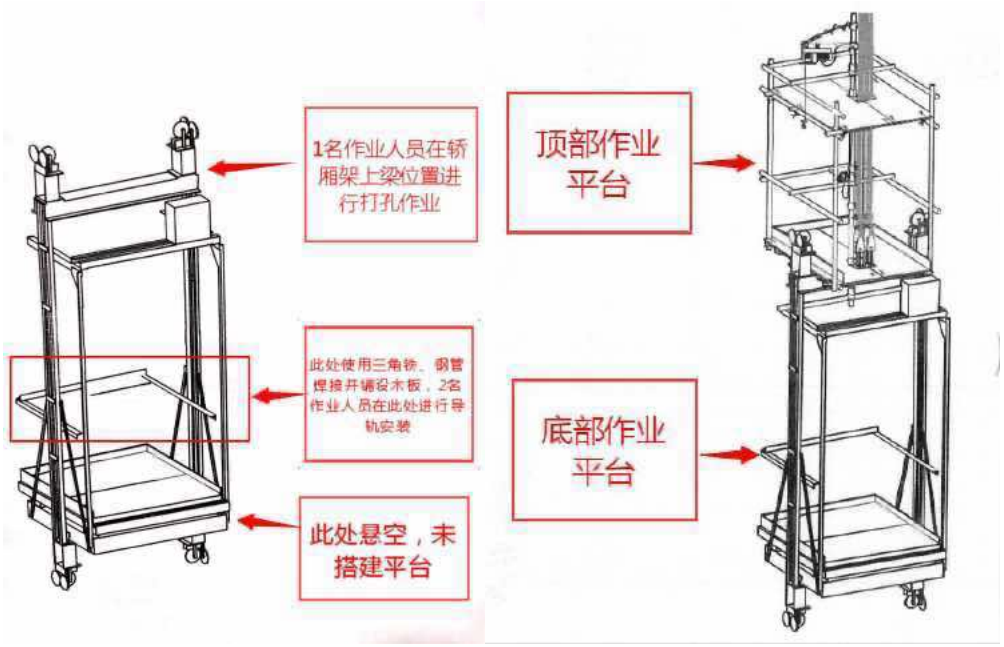
图 2.实际搭建情况　　图 3.规定搭建情况

4.涉事电梯施工平台由许剑桂、许强华、许开全、许彬锋用三角铁、铁管和木板搭建而成，2 条三角铁固定在轿厢架中部左右两侧，4 条铁管从电梯门往墙体方向依次铺在三角铁上，以焊接方式固定。铁管上铺设木板，利用电梯本身的曳引机、控制柜、随行电缆、操作控制开关等作为控制系统操控平台逐层安装导轨，施工人员分别站在施工平台和轿厢架顶部上梁位置往墙体安装导轨。施工平台未按照《电梯无脚手架施工方案》要求[7]，用两条Φ48mm 钢管

通过 M12 撞拉式膨胀螺栓（或 M12×80 螺栓）与电梯轿顶上梁固定，利用轿厢架搭设两层临时作业平台，在轿厢架顶部上梁和轿厢架底部搭建施工平台（如图 2、图 3 所示）。

1.电梯施工平台搭建方式不符合联合富士电梯公司《电梯无脚手架施工方案》规定要求，存在安全隐患。
