海陵试验区闸坡镇大王山对开海域“5·26”溺亡一般事故调查报告

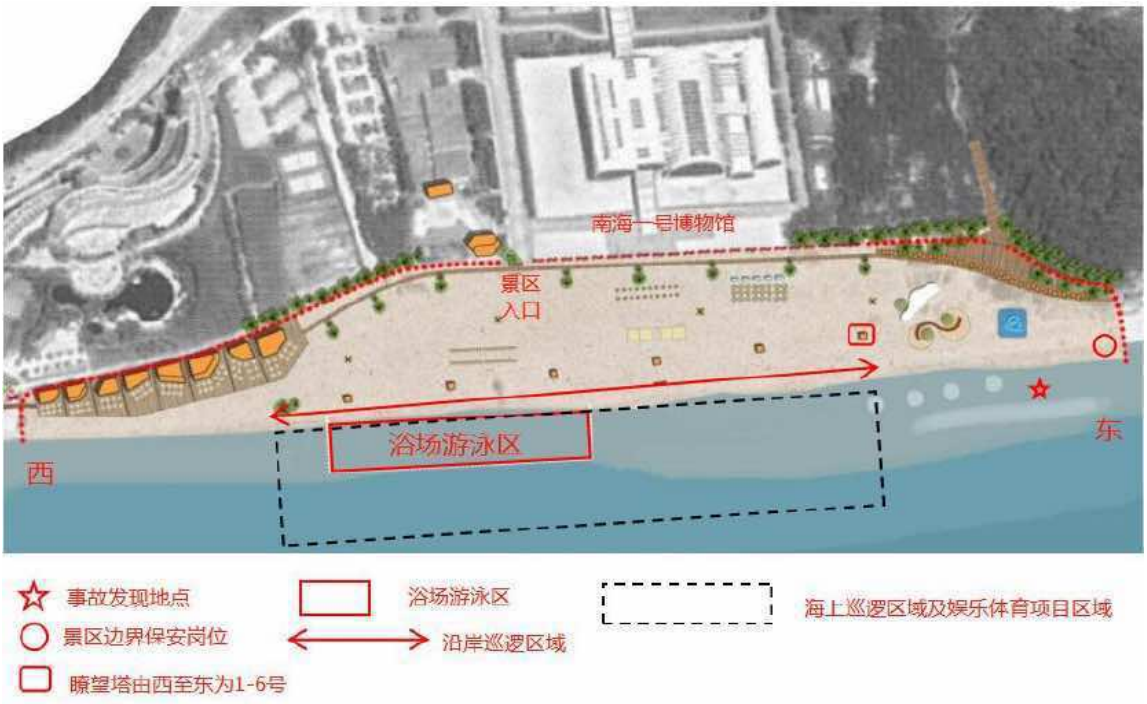
图 1 景区平面图

船伞等），几人便直往景区东边沙滩走去（景区东边沙滩属“非泳区”，沿岸巡逻和海上巡逻区域没有覆盖此区域，如图1）。15时30分在监控室值班人员陈**（安管部经理）通过景区6号监控镜头发现（第一次），李**五人在大王山与6号瞭望塔中间的“非泳区”戏水，陈**马上打电话通知景区边界保安王**驱赶戏水者上岸，从监控见到保安已驱赶戏水人群上岸。15时39分，陈**通过监控屏重新观察“非泳区”的状况（第二次），发现几人已在大王山与南海湾酒店交界处的“非泳区”海域，已脱掉衣服且没有穿着救生衣在海中游泳（海水已淹没至游客的膝盖往上的水位，据张*口述，此时李**已和他们四人分开游玩，李**独自在水位到达脖子处的深水区游泳，与他们约30-40米距离），也见到保安王**有吹警示哨和挥动指挥旗示意下海的游客迅速上岸，陈**也立即通过对讲机及电话通知保安王**务必要将下海游客驱赶上岸，保安王**持续驱赶约2分钟左右，陈**等几名游客陆续上岸后，就没有继续驱赶。陈**、吴*、马**三人回到沙滩边后，随后张*也接着回到岸边，此时仍未见李**回岸，几人便向周边的工作人员发出求救。

经调查，阳江市海杨旅游投资有限公司未健全安保执勤规章制度，“一号银滩”景区安保人员配备不足，事故发生时，“非泳区”安保岗位仅一人值班值守且巡逻区域没有覆盖至此区域（图1），“非泳区”存在安全监管漏洞；安保人员王**未与主管部门签订安全生产责任书；未按照规定对安保人员王**进行安全生产教育和培训。游客在“非泳区”海域下海前安保人员未能及时发现并阻止劝离，游客脱掉衣服下海后才发现进行驱赶，是造成此次事故的间接原因。

（二）阳江市海杨旅游投资有限公司应从本次事故中认真吸取教训，举一反三，建立、健全公司各项规章制度，严格落实安全生产责任制，加强对从业人员的安全管理及安全培训教育，督促各个岗位严格执行落实公司各项规章制度，落实安全隐患排查治理。
