东莞中堂东泊社区民房隔热层拆除作业“6·14”一般其他伤害事故调查报告

东莞市政府事故调查组

2023年11月

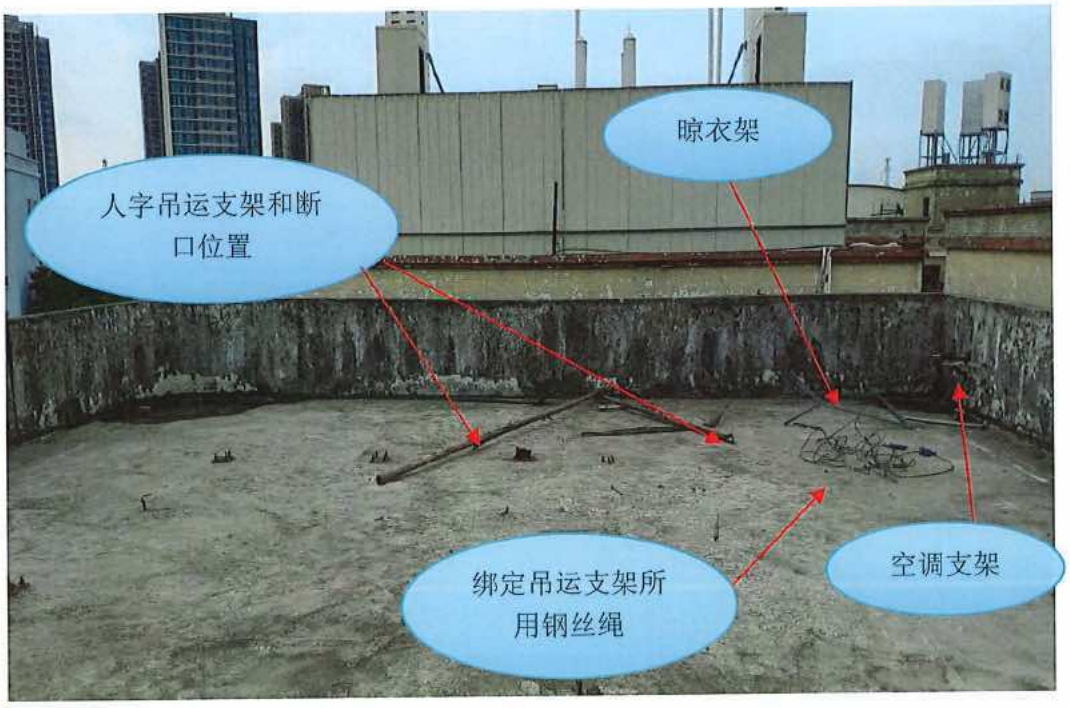
图 6 事故作业现场图

5. ②号楼楼顶现场可见断裂的吊运支架、晾衣架、绑定吊运支架所用钢丝绳和空调支架。（见图 6）

1. 王小云、綦洪新和王洪诚忽视安全，使用不符合安全要求的木质吊运支架违规进行吊运作业[1]，支架右侧支撑脚断裂，造成吊装作业瞬间失稳。

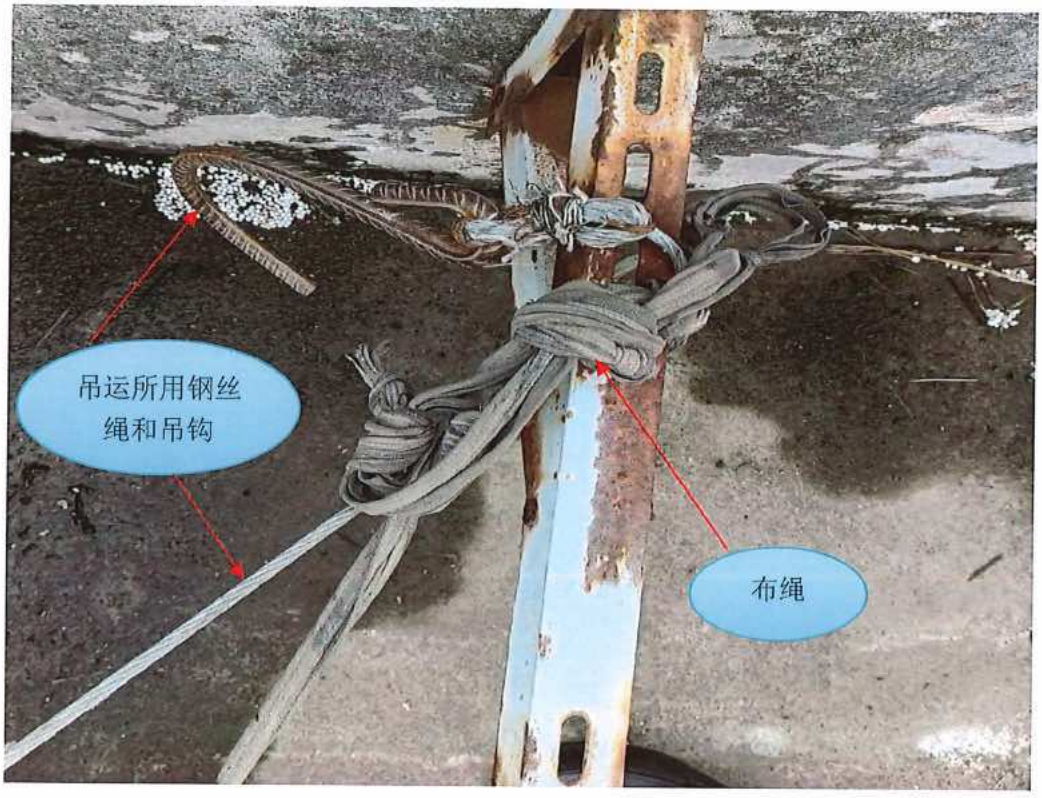
图 8 事故现场图

7. 事故发生后被绑到空调支架的吊运所用钢丝绳、吊钩和布绳。（见图 8）
