东莞厚街和贵叉车租赁服务部“4·14”一般物体打击事故调查报告

东莞市政府事故调查组

2023 年 8 月

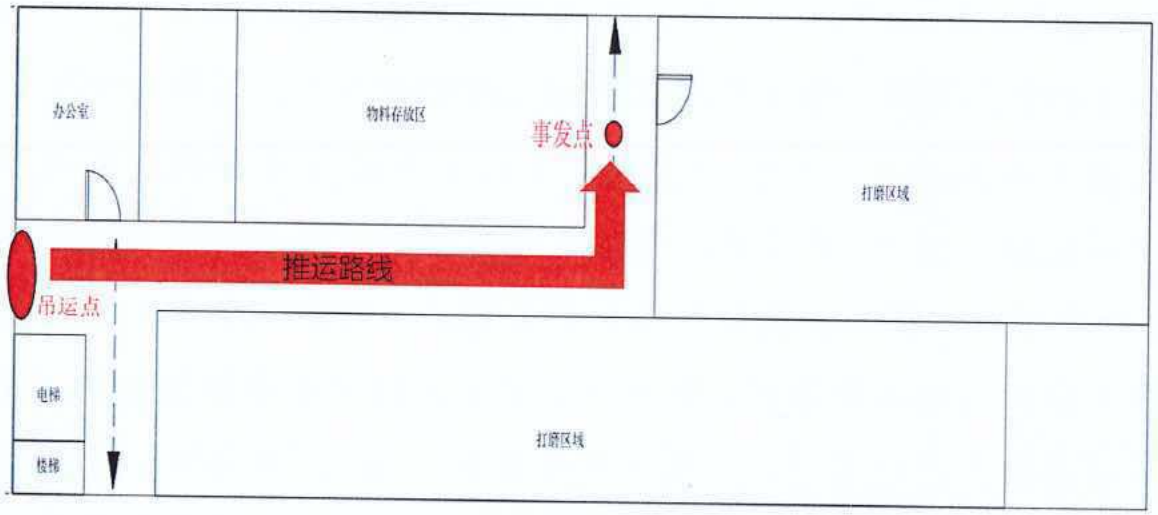
图 1 华辉公司 B 栋 2 楼车间事发位置及搬运路线图

2023年4月14日16时许，曾传富与洪星起重的合伙人（兼吊车司机）熊颖、散工李彦龙开始入场搬运设备。华辉公司生产总监方剑俊和木工主管谢国辉口头告知安全注意事项并负责在现场监督。16时16分许，曾传富安排吊车司机开始往2楼吊运2台冷压机。将冷压机顺利吊运到2楼后，熊颖、李彦龙两人将吊车吊臂收起并停靠好，然后到2楼车间找曾传富领取报酬，曾传富表示自己还在忙，让两人在旁等待。16时50分许，曾传富通过2个直向滑轮、1个手推万向滑轮把两台冷压机推移至2楼车间指定位置（见图1、图2）后，谢国辉发现涉事的冷压机顶部轴承距楼顶横梁太近，便要求曾传富将其往墙面微调位置。此时，3个滑轮还垫在第二台冷压机下面，曾传富便尝试一人微调冷压机位置，但当时冷压机下方刚好压在地面一条带凸点的铁皮带上（见图2），在冷压机重压之下滑轮无法通过铁皮带。17时许，曾传富使用千斤顶将冷压机抬起少许以调整滑轮位置，在调整过程中，冷压机重心不稳突然发生侧翻，曾传富躲避不及，被冷压机压住头部，后脑勺明显下凹，有大量血液流出。

涉事现场位于东莞市厚街镇双岗社区上环工业区丽水路31号东莞市华辉家具实业有限公司B栋2楼生产车间的物料存放区附近。现场有2台冷压机，其中一台已侧翻在地（即涉事设备），涉事设备左边地面有一大滩血迹，另一台直立安置在一旁（见图

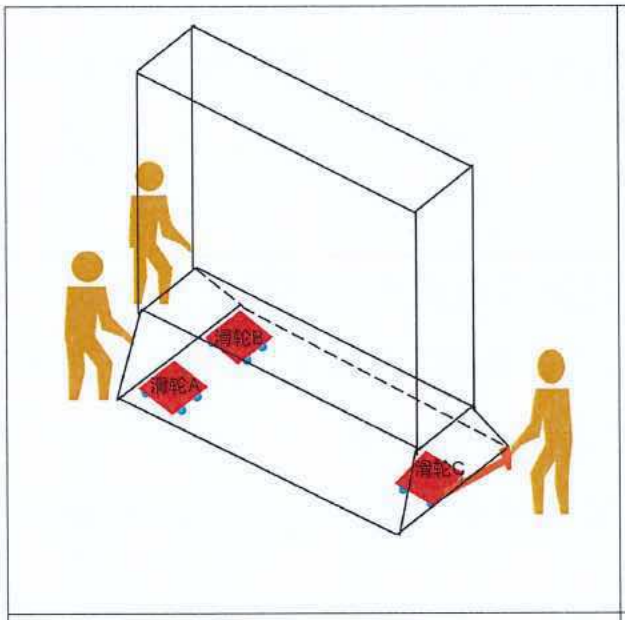
图 13 使用滑轮组搬运设备工作方式示意图

因华辉公司 2 楼车间无监控设备，结合现场勘察及证人证言，推断还原当天的搬运方式如下：曾传富安排熊颖、李彦龙两人通过吊车将冷压机吊运到 2 楼车间后，由曾传富一人使用千斤顶将冷压机一角抬起，然后将滑轮塞进冷压机底部，按此方式依次将 2 个直向滑轮和 1 个手推万向滑轮塞到冷压机底部，然后曾传富一人在前边拉，熊颖、李彦龙两人在后边推，一起将设备搬运到指定地点（见图 13）。

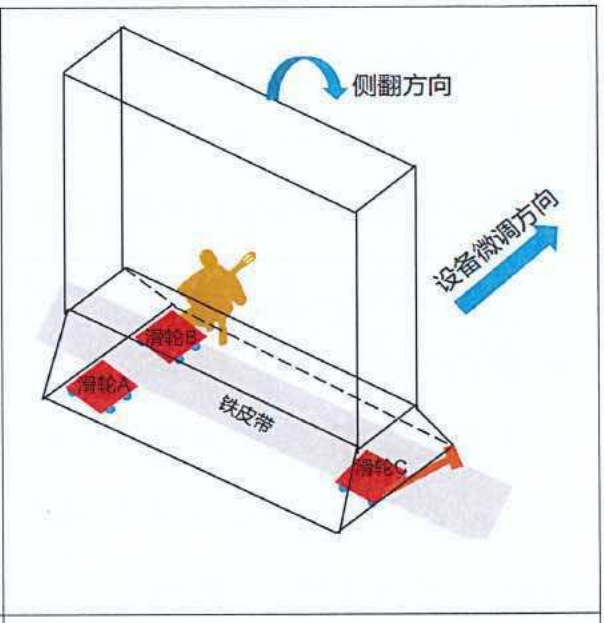
图 14 微调设备位置时调节滑轮示意图

因初次搬运到定置点的涉事冷压机顶部轴承距楼顶横梁太近，谢国辉要求曾传富将涉事冷压机往墙面微调位置。此时，3个滑轮还垫在涉事冷压机下面，曾传富尝试自己一人微调冷压机位置。但当时冷压机下方刚好压在地面一条带凸点的铁皮带上（见图 2、图 14），在冷压机重压之下滑轮卡在铁皮带处无法通过。于是，曾传富在每个滑轮位置处分别使用千斤顶将冷压机抬起少许，然后将滑轮抽出少许使之通过铁皮带卡位点，然后放下千斤顶，再到另一个滑轮位置重复按此方式调节滑轮位置，从而使所有滑轮通过铁皮带后推动设备继续往指定的微调位置移动。

根据证人证言，涉事冷压机侧翻发生在曾传富微调滑轮 B 位置（见图 14）时，此前他已经分别微调了滑轮 A、C 位置。侧翻过程及原因分析判断如下:

(3)若侧翻发生在千斤顶抽出之后，在千斤顶抽出前曾传富需先将滑轮 B 向外移动以通过铁皮带卡位点，然后再抽出千斤顶。此时可能滑轮向外移动超出冷压机底部边缘（有可能因意外移动超出滑轮面积的一半以上），当千斤顶抽出后，冷压机一角的重力压在滑轮 B 的一边，导致滑轮 B 翘起，从而导致冷压机重心失衡，向操作人员方向侧翻（见图 14）。

结合以上分析，推断还原事故过程如下：曾传富在使用千斤顶调整滑轮位置时，因操作不当将滑轮位置移出冷压机底部边缘过多，当抽出千斤顶时，在冷压机重压下，滑轮翘起，导致冷压机重心失衡并向曾传富方向侧翻，曾传富躲避不及被压在冷压机下。

（一）东莞市厚街和贵叉车租赁服务部应对重物搬运安全风险进行全面辨识，深刻认识重物搬运过程中可能导致的叉车事故、吊装事故、重物侧翻事故的风险，改进作业方式，配齐安全作业工具。每次作业前应先进行风险辨识，制定作业方案，采取相应的防护措施。
