白云松洲东旺批发市场“7.8”一般高处坠落事故调查报告

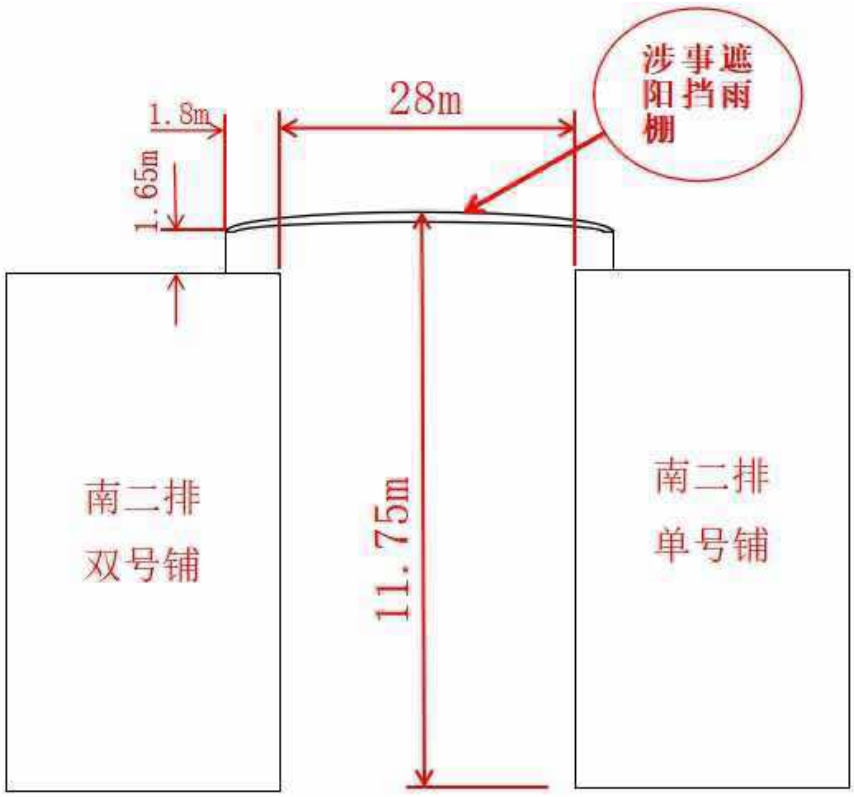
图 3 涉事遮阳挡雨棚立面示意图

2.涉事遮阳挡雨棚下方通道宽 28 米，棚架最高点距地面高 11.75 米，最低处（外侧边缘）高出南二排建筑楼顶 1.65 米，距楼体边缘为 1.8 米；棚架纵梁之间的距离为 1.25 米，横梁之间的距离为 2.04 米，桁架之间的距离为 6.0 米。（图 3、图 4）

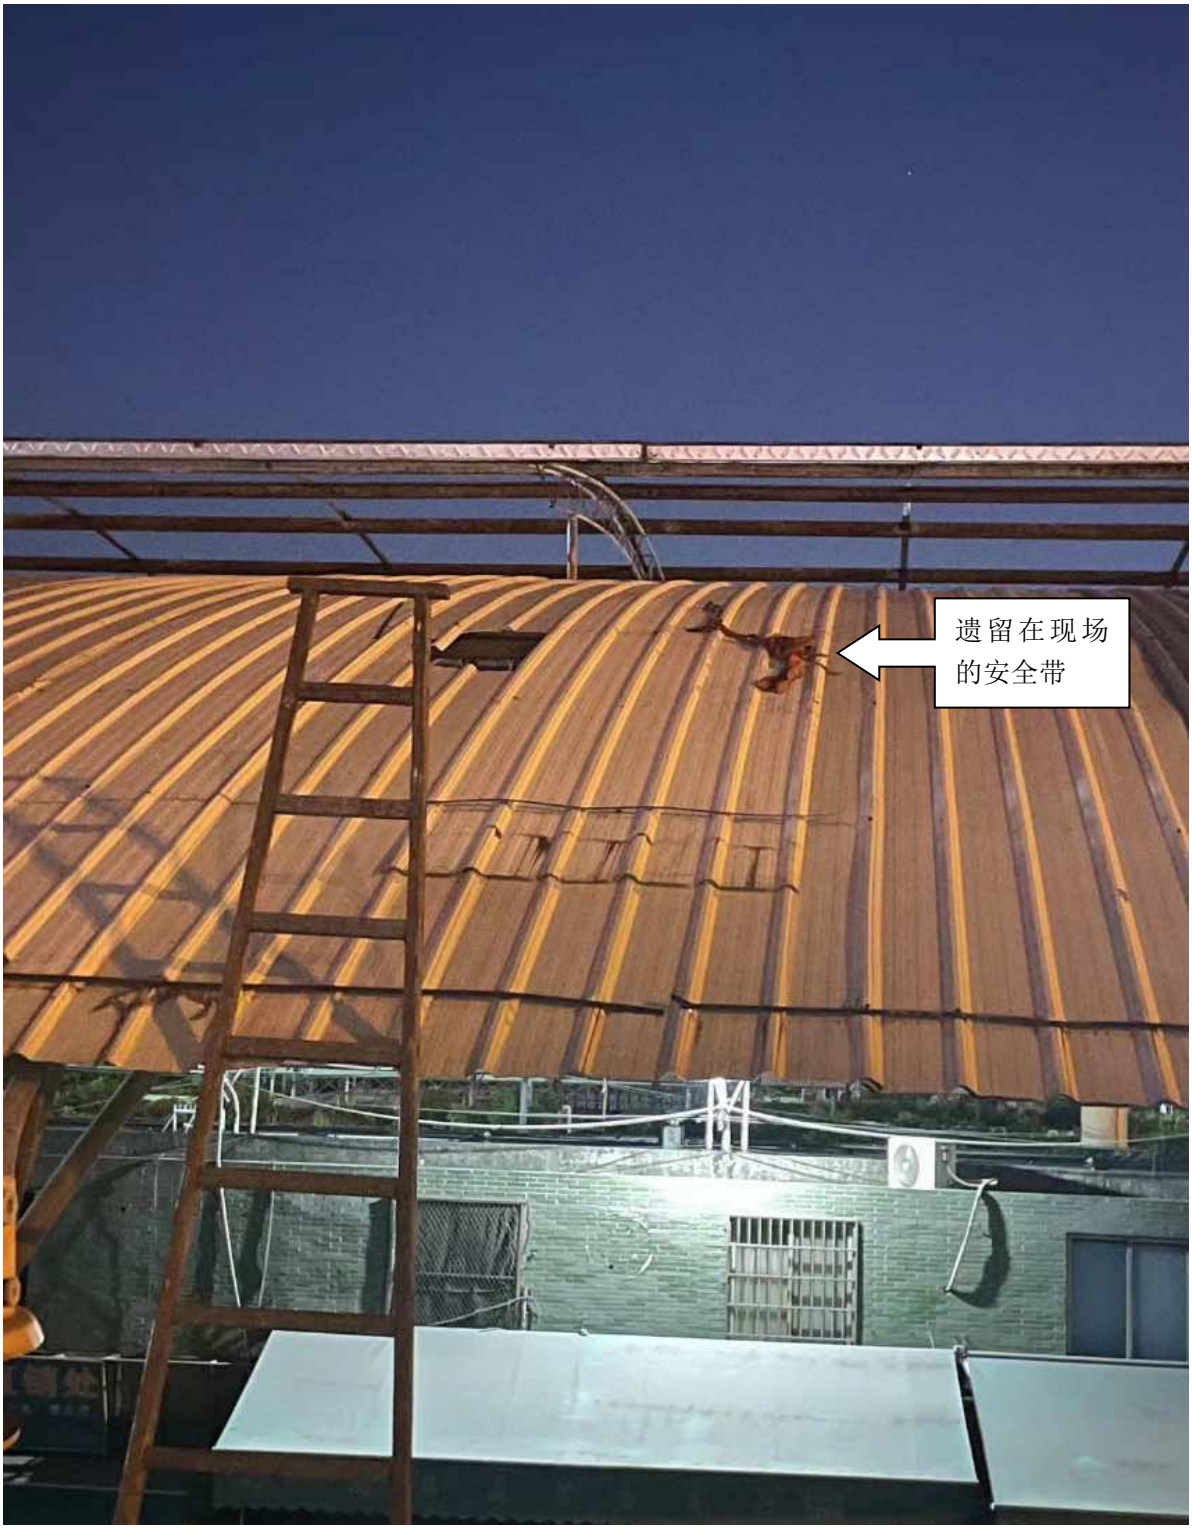
图 8 事发当晚拍摄的现场照片

6.根据 2023 年 7 月 8 日事发当晚拍摄的现场照片，南二排 10-18 档口上方天面与涉事遮阳挡雨棚 PVC 瓦面之间搭架着一把活动木梯，涉事洞口旁遗留有一条橙色的安全带。（图 8）
