翁源县官渡镇芭田生态工程有限公司车间娄X岭受伤事故调查报告

经调查组调查认定，翁源县官渡镇芭田生态工程有限公司车间娄X岭受伤事故属于高处坠落一般生产安全责任事故。

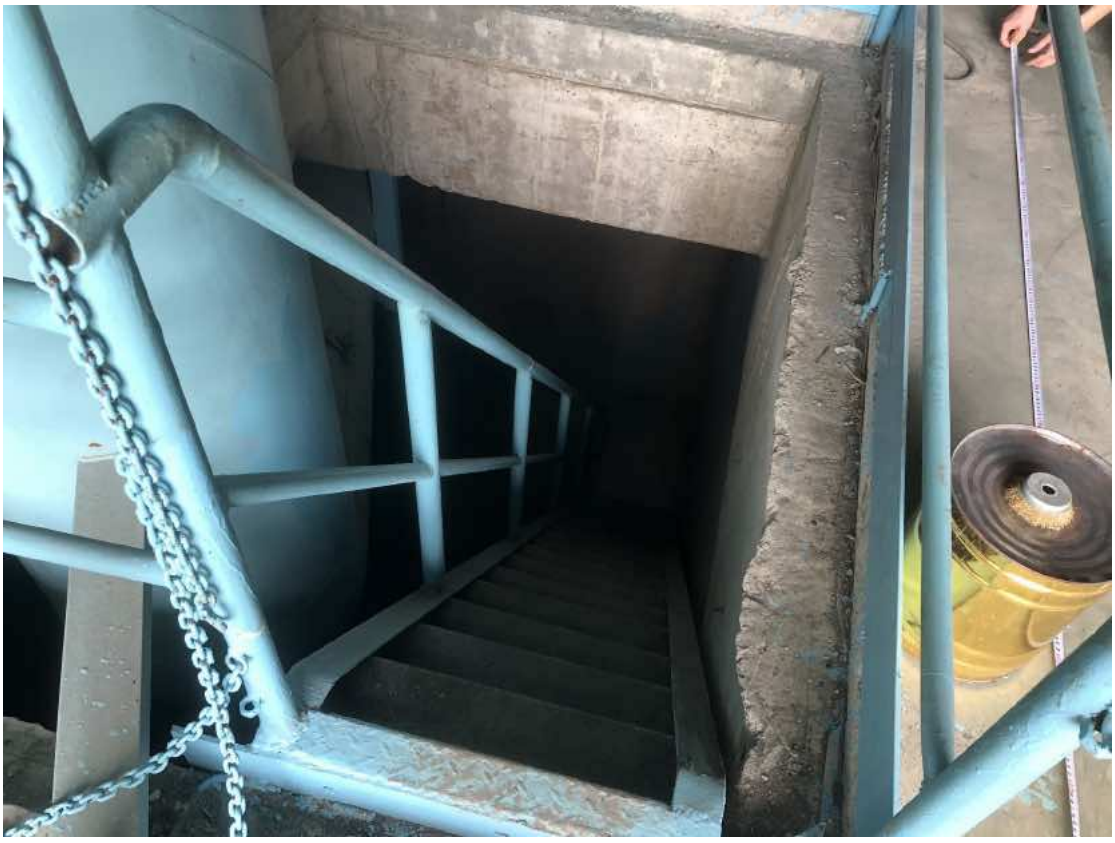
1.受伤事故发生地是在翁源县官渡镇利龙村的韶关芭田生态工程有限公司厂区尚未生产的转鼓车间内，娄X岭（伤者）是在管廊线施工区域旁一个长方形坑洞坠落的，调查组勘察时坑洞周围装有金属护栏，但根据相关照片显示，娄X岭坠落受伤第二天（3月14日）早上坑洞周边仅有竖起几根

钢筋和警示带围护，周边无相关警示标志，旁边散落有H型钢材。坑洞大致为长度2.5米、宽度2.0米的长方形，坑洞深度约4.5米，通过金属楼梯下去。

1.中润昌弘建工集团有限公司，未对施工区域进行封闭管理，未采取措施消除施工区域旁安全隐患，对项目工人安全技术交底不到位。转鼓车间坑洞深达4.5米，临边洞口仅仅使用竖起的几条钢筋加警示带围护，日常开展隐患检查排查，却未及时消除明显安全隐患。

娄X岭（伤者）坠落的转鼓车间坑洞，事发后第二天拍摄
