澄海区莲上镇“3·30”机械伤害一般事故调查报告

澄海区莲上镇“3·30”机械伤害

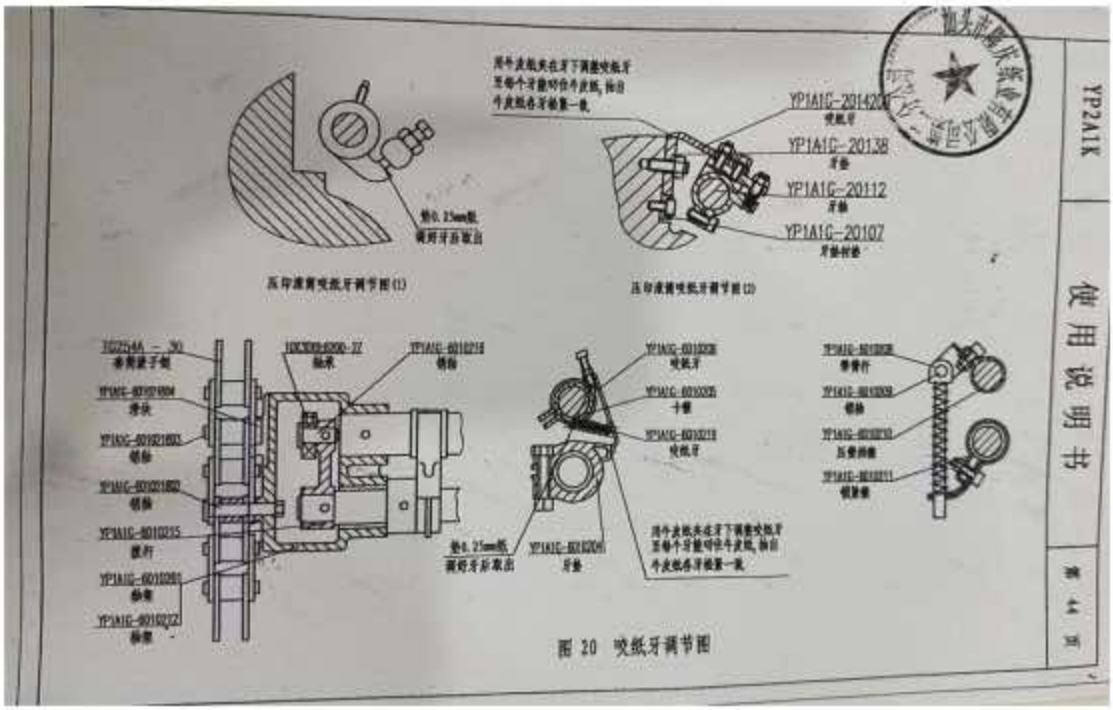
图 1-3 咬纸牙

纸的“飞达”，通过 PC 机使输纸电磁铁 YA02 接通进行输纸；第二部分是印刷上色的“辊筒印板”，由三相交流变频调速电动机 BPY160M-4A(11kw）带动压胶皮、印版滚筒运转印刷；第三部分是收集纸张的“收纸台”，“收纸台”内设有收纸开牙板，牙排共 13 条，由收纸链条连接运转，配合机器运转速度开关“咬纸牙”（图 1-3），纸张经制动辊平整，收纸开牙板松开“咬纸牙”，纸张减速通过，平稳落至升降纸堆台，挡纸规前后定位整理印刷完毕纸张。印刷机最近一次检修时间：2023 年 3 月 30 日，检修情况显示正常。

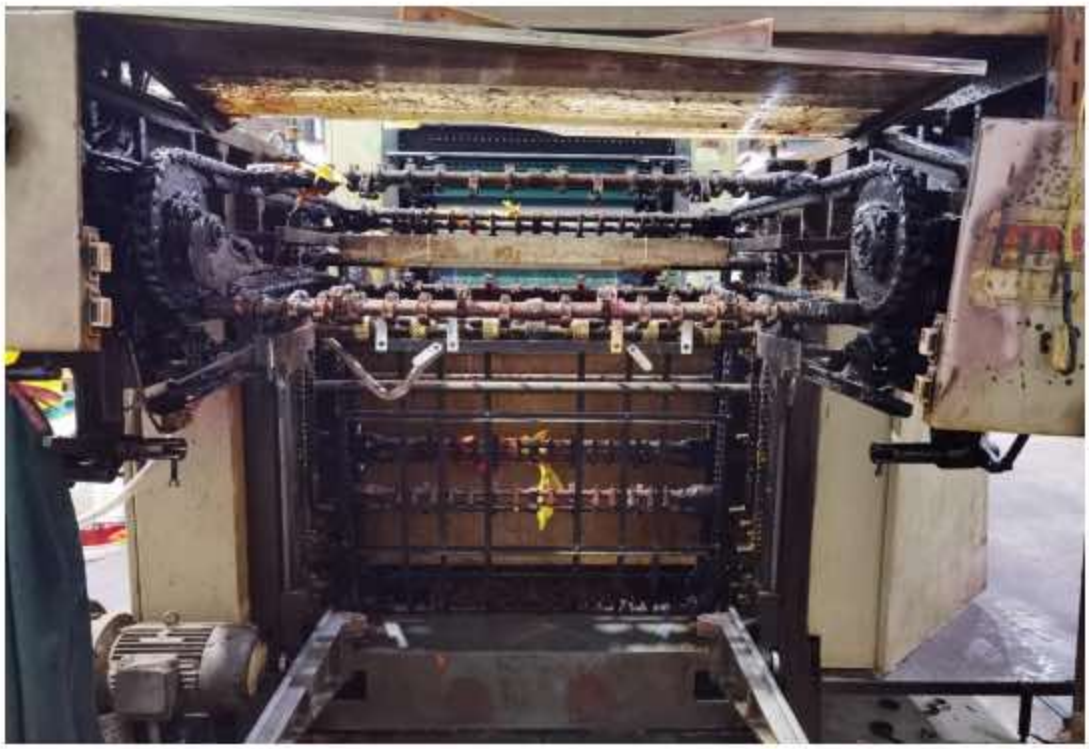
图 2-3 印刷机“收纸台”传动面尾部小盖

2023年3月30日上午8时许，郑某某上身穿着印有“****厂”字样深蓝色长袖工作服（图2-1），下身穿着长裤，到达****第二分公司工厂印刷车间开始工作，工人日常上班时间为上午7时30分到晚上19时30分。上午9时30分许，郑某某站在印刷机“收纸台”（图2-2）旁整理印刷完毕纸张，因抽出破损纸张时未停机操作，同时也未按照规定关闭收纸传动面尾部小盖（图2-3），致衣袖口不慎被印刷机“收纸台”内运行中的“牙排”（图2-4）勾住，身体随之一同被卷入印刷机“收纸台”内。郑某某上半身都在机器里，只剩大腿以下三分之二露在机器外，脚尖朝下（图2-5）。事发时在场印刷工人杨某某在听到郑某某大叫一声后，马上跑过去按下印刷机的急停按钮，“烫金”工人王某紧跟其后，关闭印刷机的空气开关，并打电话联系厂长助理邹某某。邹某某赶至出事现场后，立即打电话告诉厂长余某现场情况并报警和联系120急救中心。消防队员到场拆机救出郑某某。随后，医务人员当场急救，郑某某抢救无效死亡。

郑某某违反****第二分公司《双色平版印刷机规范操作流程》规定，在印刷机“收纸台”旁抽出印刷完毕纸堆中的破损纸张时未停机操作，同时也未按照规定关闭收纸传动面尾部小盖（机器运转时，收纸传动面尾部小盖须处于关闭状态），致衣袖口不慎被印刷机“收纸台”内运行中的“牙排”勾住，身体随之一同被卷入印刷机“收纸台”内，后被机器卷压致创伤性休克死亡。郑某某未严格落实岗位安全责任，未遵守本单位的安全生产规章制度和操作规程，其行为违反了《中华人民共和国安全生产法》第五十七条的规定，是造成事故发生的直接原因。
