中堂镇2022年“11·11”一般起重伤害事故调查报告

中堂镇2022年“11·11”一般起重伤害事故调查组

2023年2月

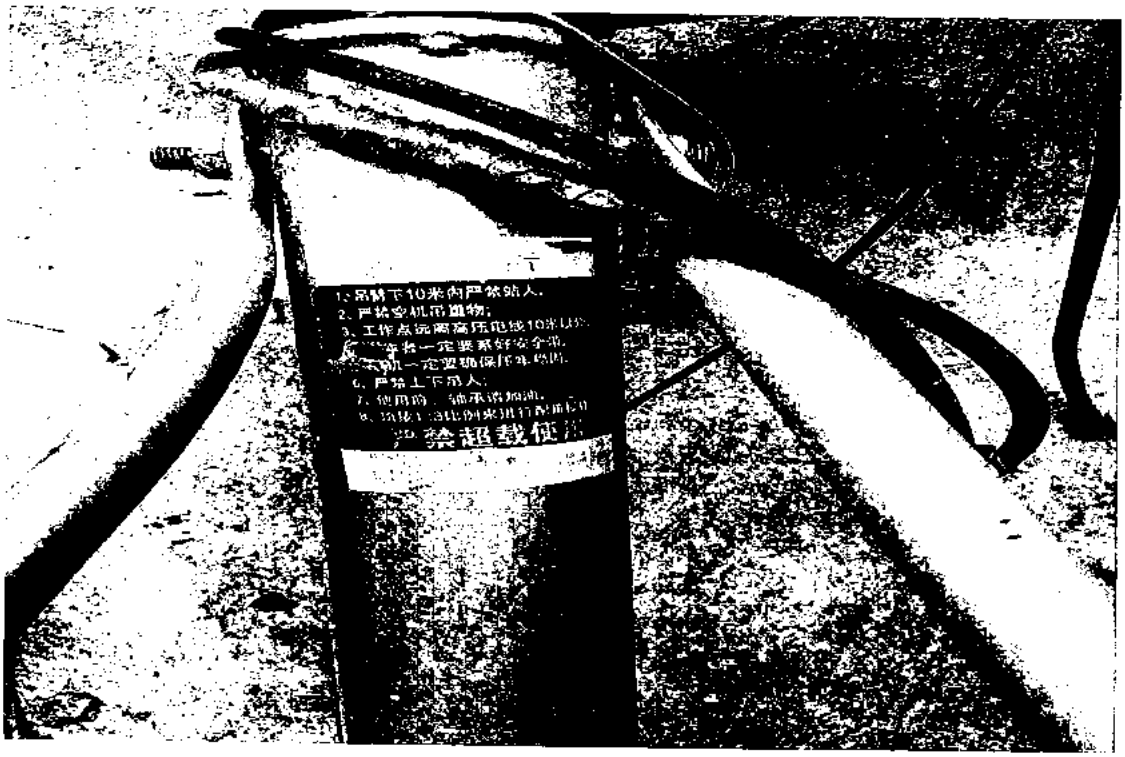
2、坠落下来的提升机使用说明及所配电动葫芦(见图 2、图 3)。

图 2　提升机使用说明

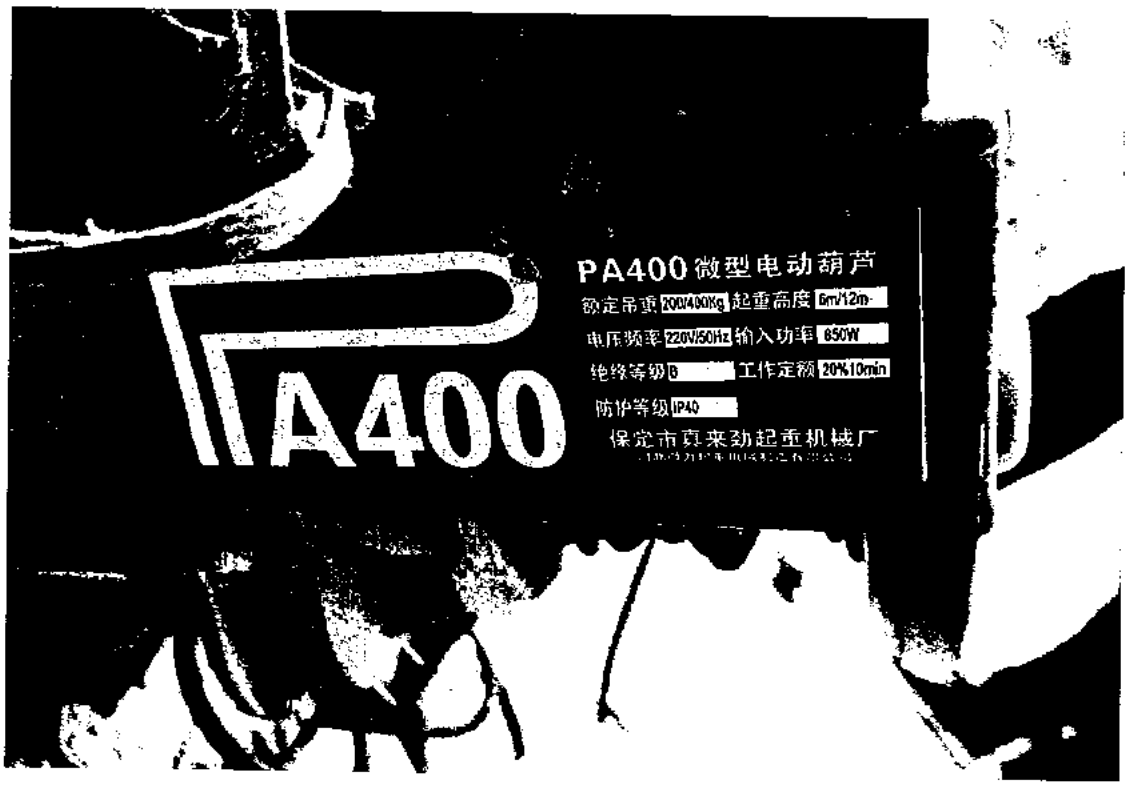
图 3　提升机所配电动葫芦

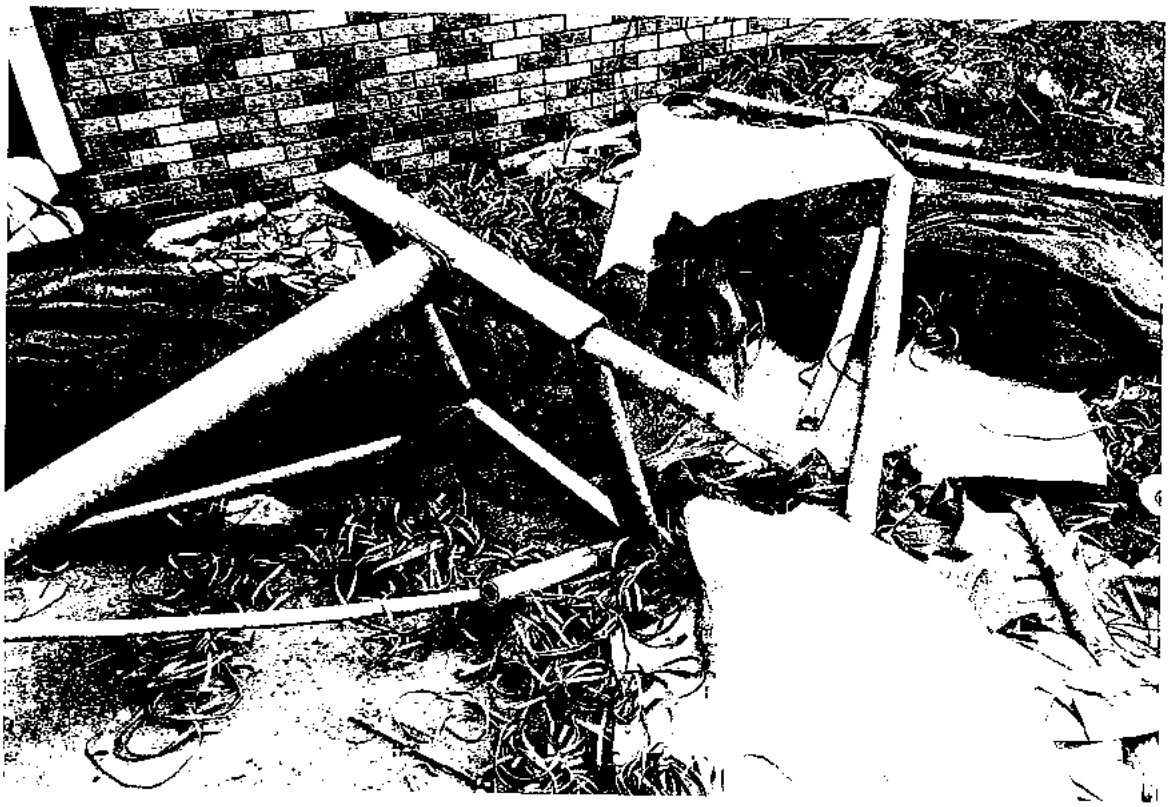
6、翻倒的提升机底座一侧连接处插着一根短竹竿（见图 8）。

图 8　提升机底座一侧的短竹竿
