香洲区文化艺术中心项目“11·7”高坠事故调查报告

2022年11月7日上午10时左右，在健民路香洲区文化艺术中心项目主体工程发生一起高坠事故，造成重庆源宁建筑劳务有限公司一名工人死亡。

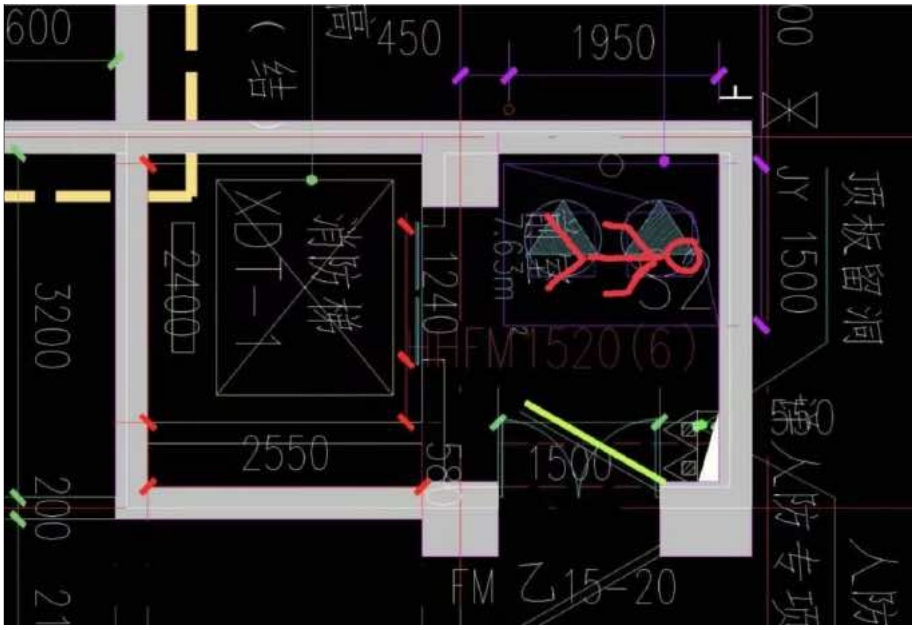
1.事发地点位于珠海市香洲区文化中心项目主体工程，死者海某木从项目剧院一层看台西侧消防风管（轴线：3轴往西2.2米交J轴往南0.35米）旁洞口（见图1、图2，以下简称“事发地点洞口”）坠落到负三层，坠落高度约17米。

3.死者坠落到事发地点洞口正下方的负三层的消防梯前室地面上。见（图 5、图 6）

图 5：事发地点洞口正下方的负三层的消防梯前室
