广州市番禺区大龙恒朔塑料制品加工场“10·27”一般起重伤害事故调查报告

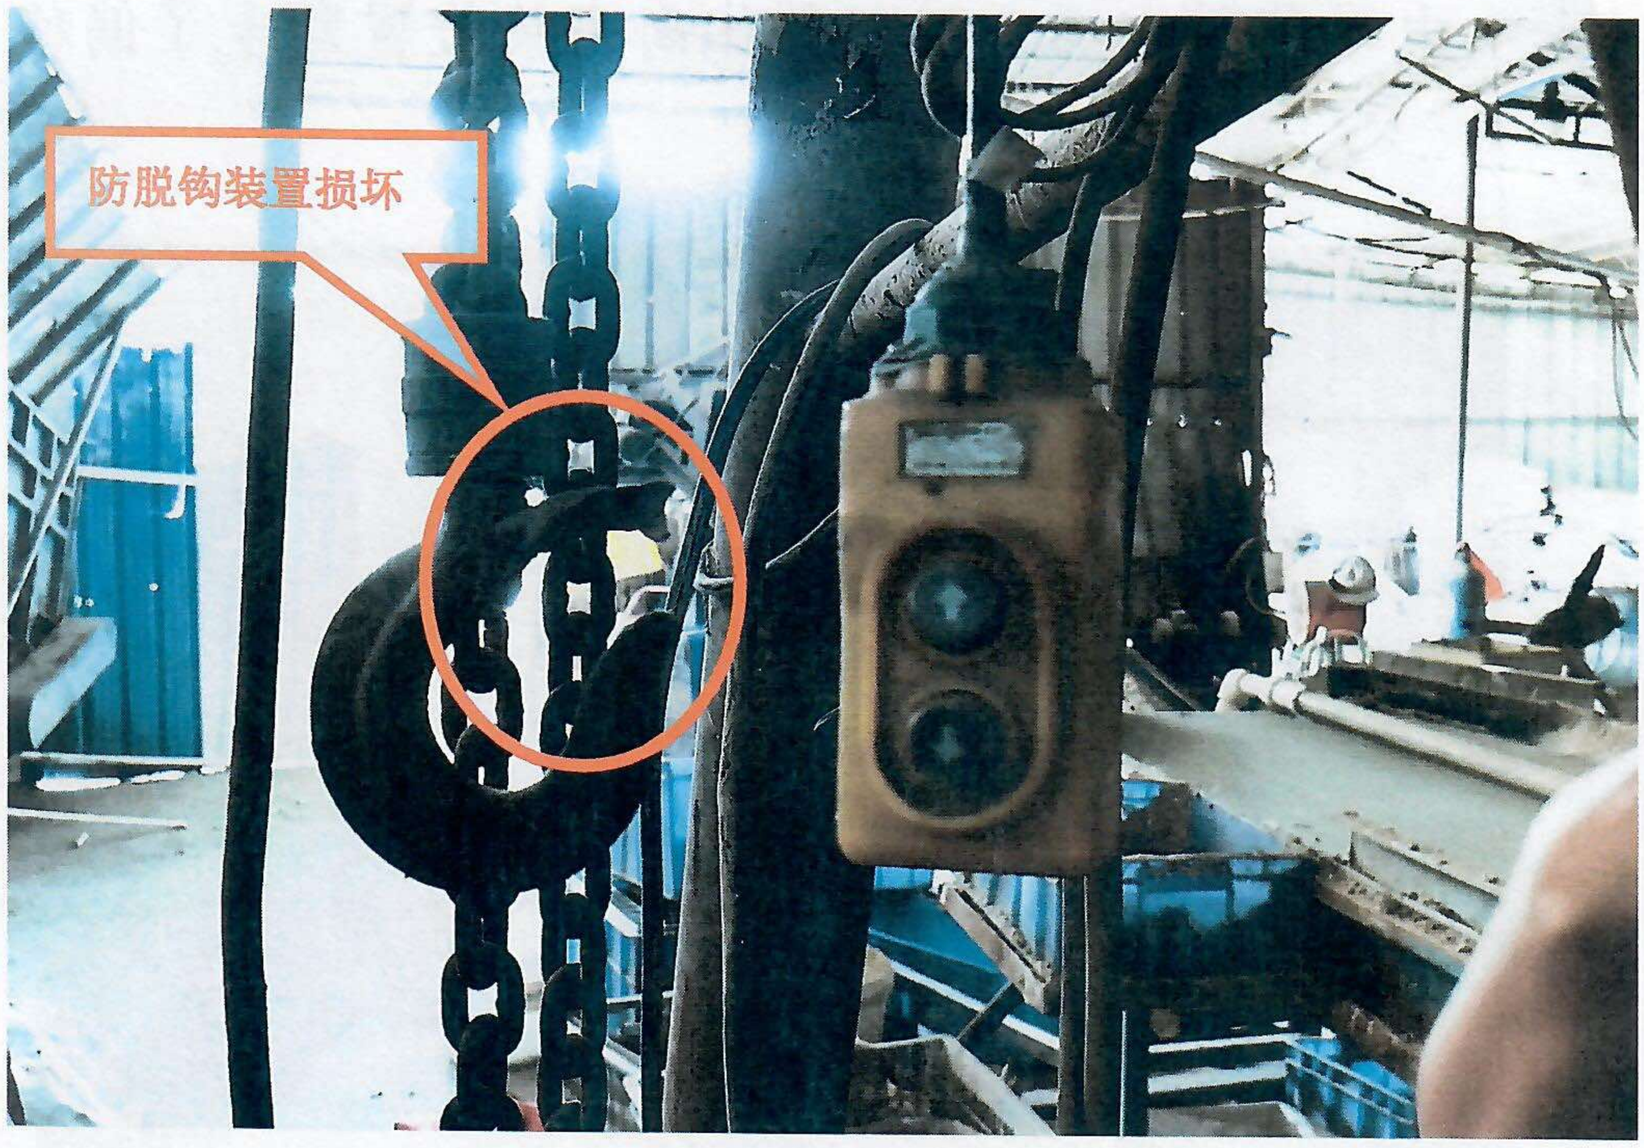
图 6

（五）电动葫芦吊钩与吊斗脱离，吊钩防脱装置存在被损坏痕迹（见图 5、6）。

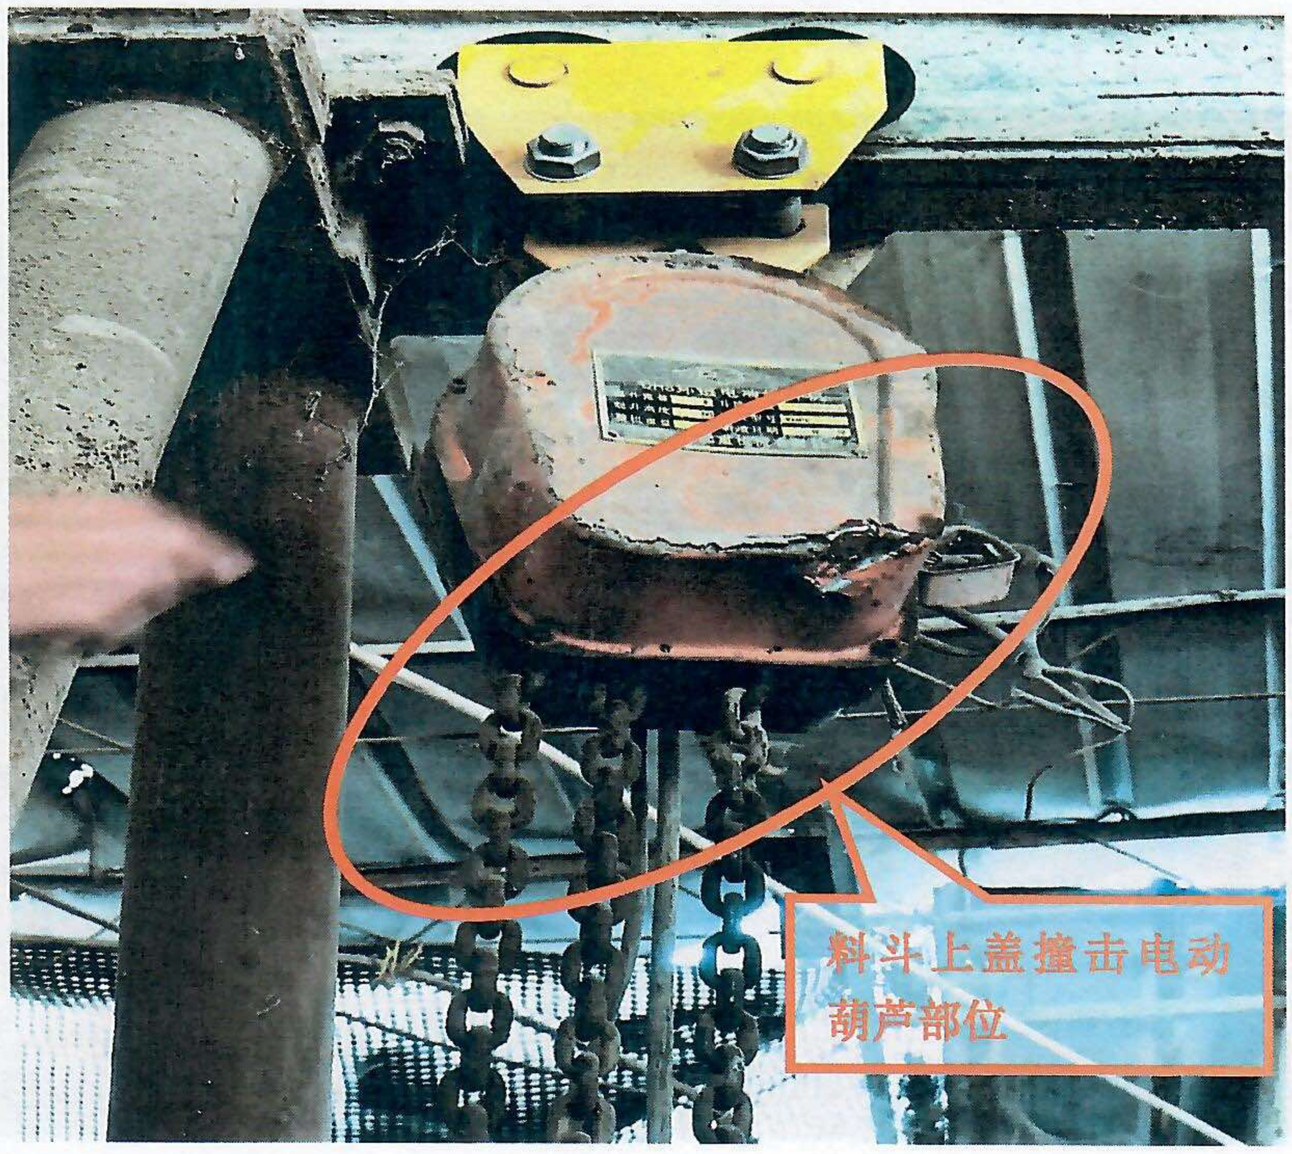
图 7

（六）龙门架上电动葫芦底部被下料斗撞击变形（见图 7）。

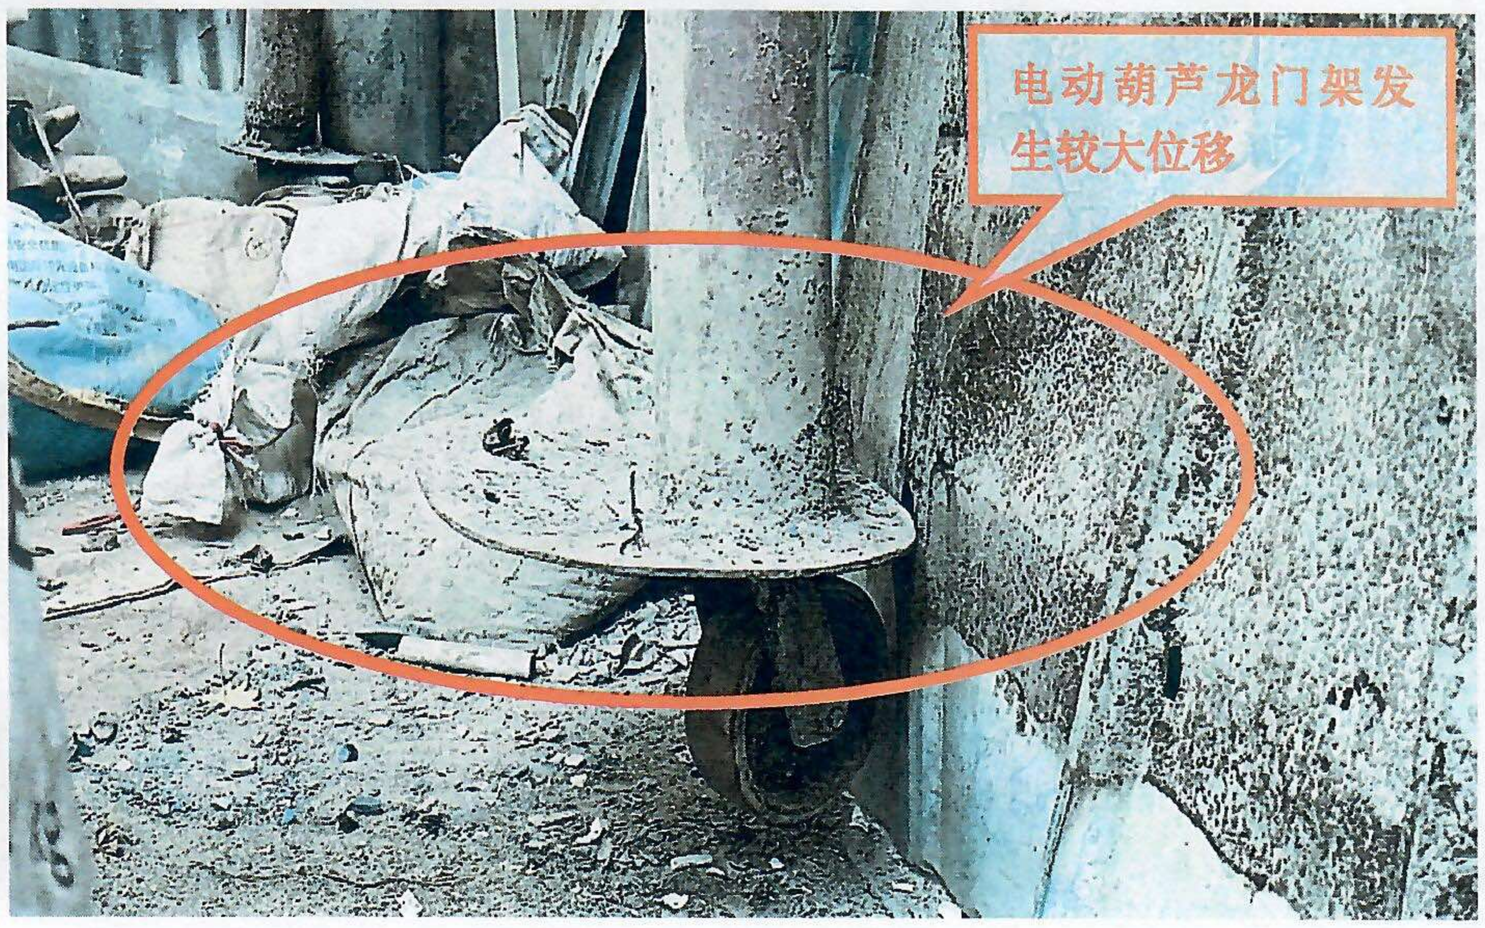
图 8

（七）电动葫芦支撑龙门架整体向事故位置发生了偏移（见图 8）。

事故的直接原因是作业人员未确认起吊作业安全条件，在破碎机仍然处于高速运转状态（设备断电不够1分钟）的情况下操作电动葫芦进行起吊破碎机下料斗作业，在起吊过程中料斗底部与高速运转的破碎机刀头发生碰撞，料斗脱钩飞出撞击顶部电动葫芦和旁边防护栏杆，造成龙门架整体移位，防护栏杆损坏和严重变形，并导致罗显朝坠落2.05米深的基坑受伤，最终因抢救无效死亡。

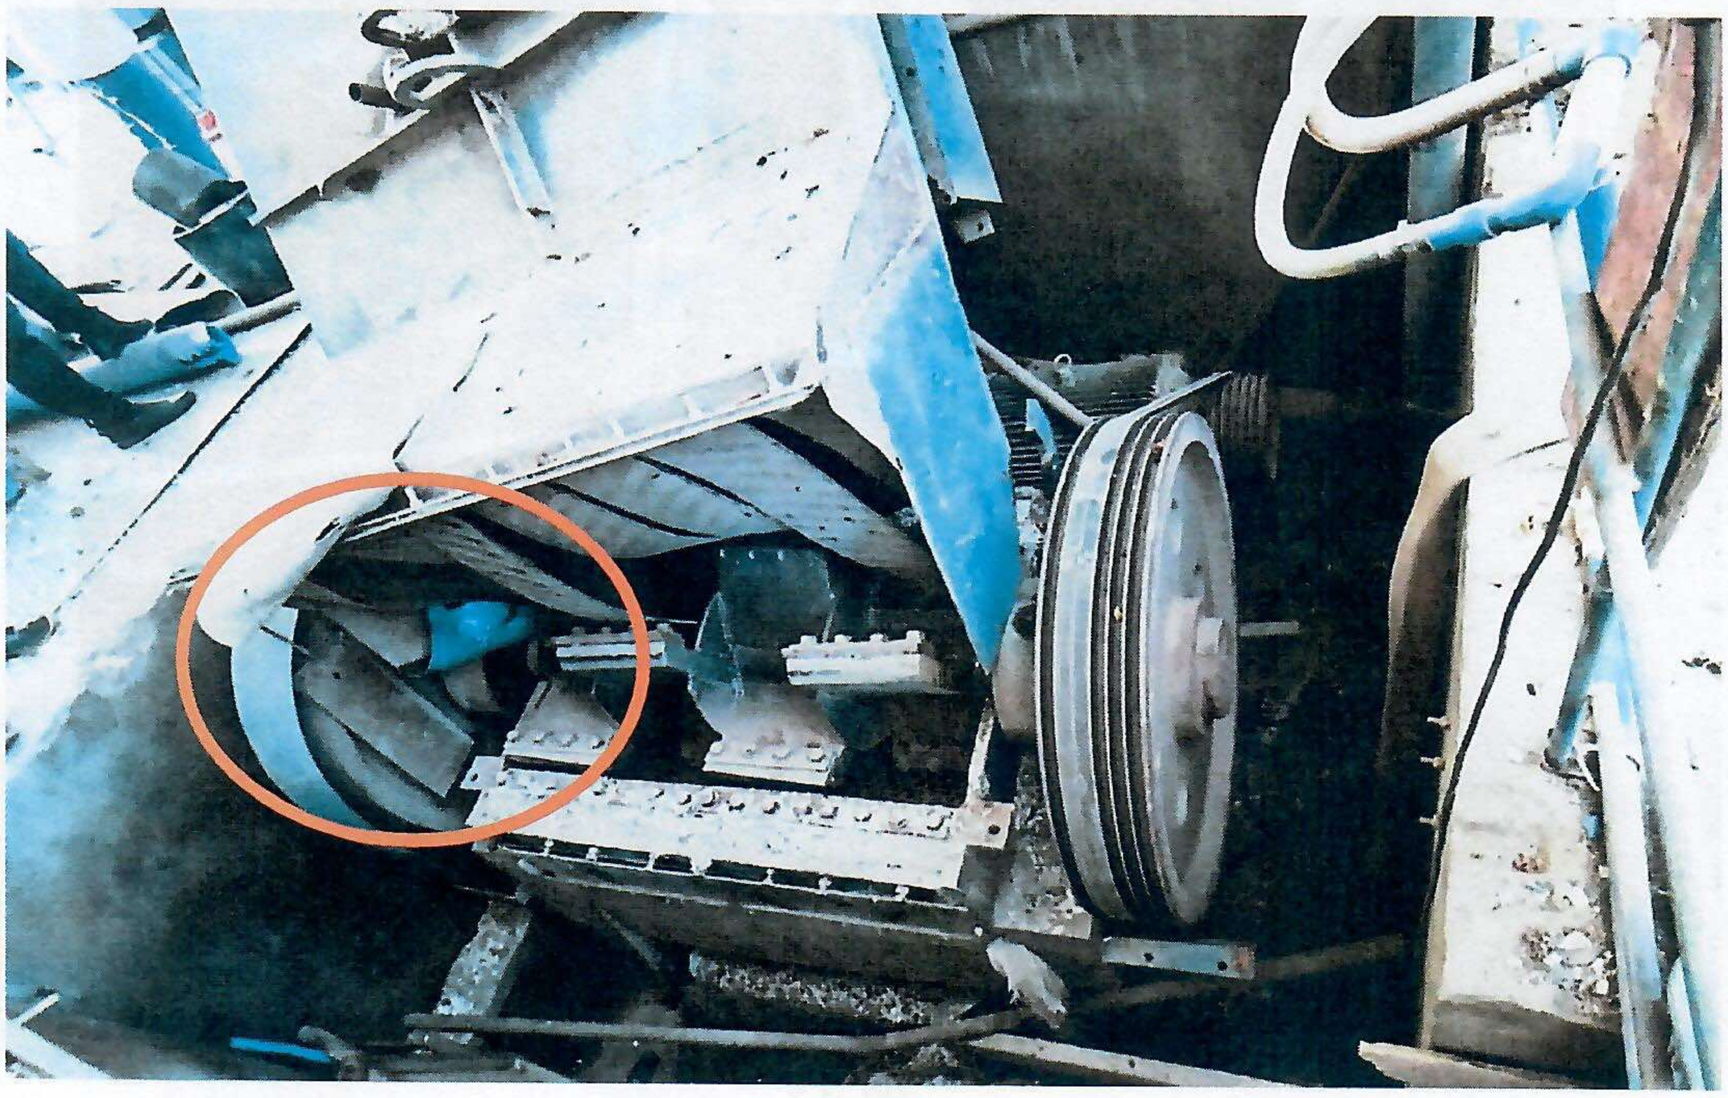
图 9

（八）下料斗的入料口其中一边护板已严重变形并将破碎机转轴卡死（见图 9）。

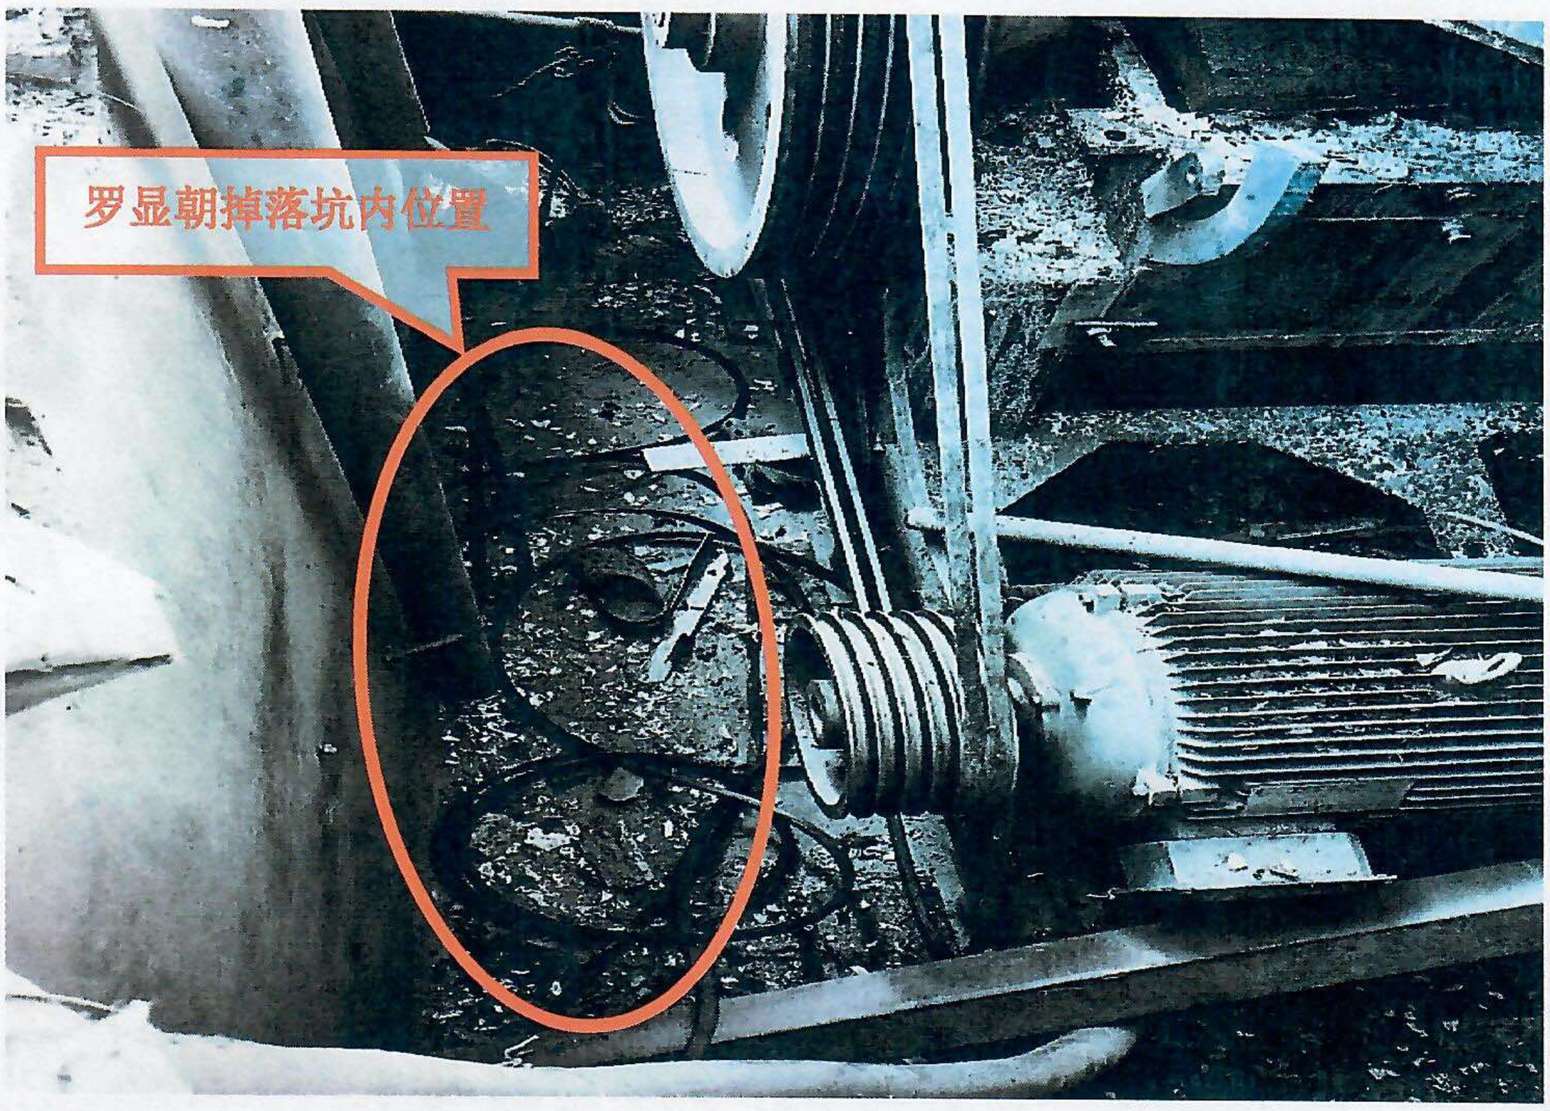
图 11

（十）罗显朝被发现时正坐于变频电机的皮带轮旁（见图 11）。
