从化区江埔街广州卫生职业技术学院（从化校区）修缮项目“8·26”一般高处坠落事故调查报告

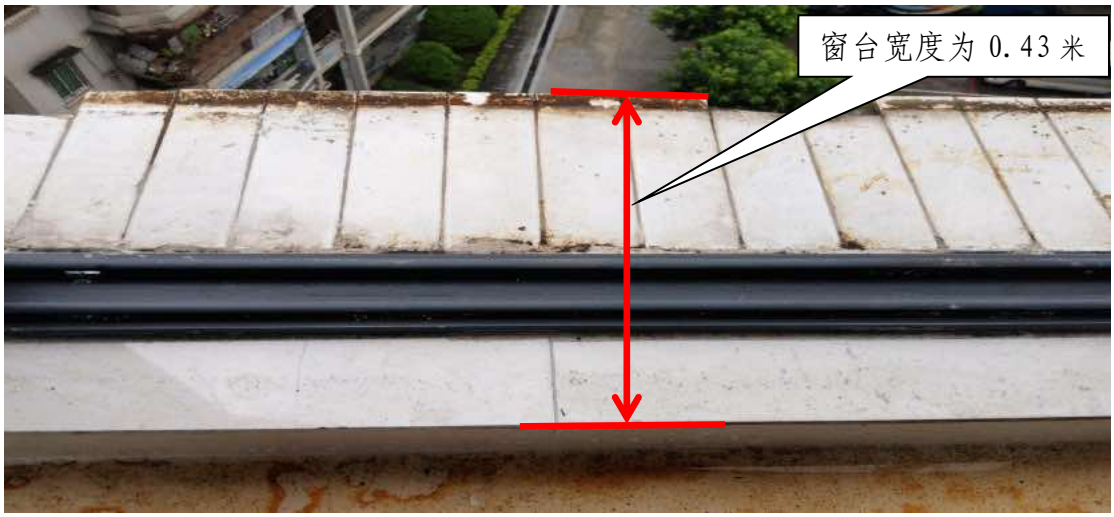
事发楼栋位于广州市从化区江埔街大江路18号卫职院从化校区内（见图一）。坠落点位于7层701房盥洗室窗台，经现场测量，七层地面距室外地面约21.5米，盥洗室窗台距七层房间地面约为0.86米（见图二、三），坠落高度约为22.36米。事发点窗台宽度为0.43米（见图四），用于固定防盗网的膨胀螺栓连同防盗网整体已脱落（见图五）。事发时谭*武正在拆除的防盗网（见图六、七）。

1.作业人员在防盗网拆除作业过程中，先切断了顶部以及两侧用于固定防盗网的膨胀螺栓，站在防盗网上用力拉扯已切割但未完全断离的左侧防盗网，在拉扯力作用下导致剩余的膨胀螺栓无法固定防盗网而整体失稳脱离墙体，作业人员连同防盗网一起从高处坠落到一楼室外地面。

2.作业人员在高处作业过程中未按要求正确佩戴安全带[3]，而是将安全带系挂在将要拆除的防盗网上，在发生高处坠落时无法起到有效的保护作用。
