高新京珠高速连接线快速化改造工程–主体工程 1 标段“8·26”一般其他伤害事故调查报告

高新京珠高速连接线快速化改造工程-主体工程 1 标段

“8·26”一般其他伤害事故调查组

2024 年 11 月 9 日

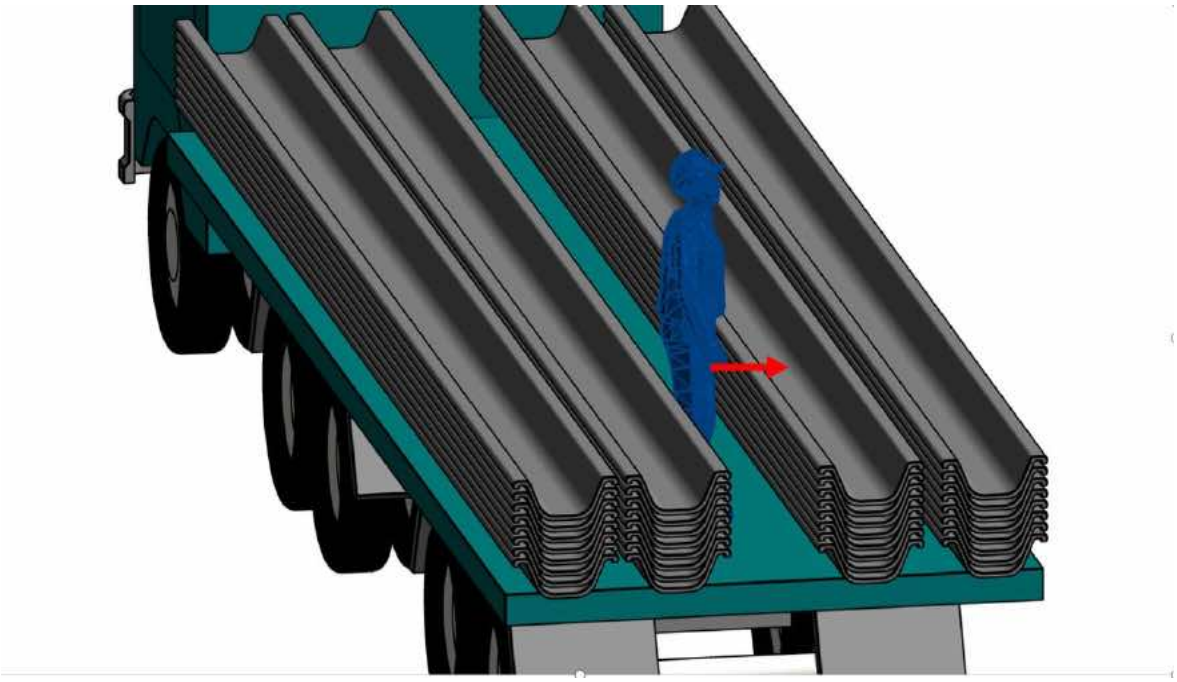
事故现场，随车吊位置（图1）

因京珠高速改造工程项目雨水渠已完成施工，管理人员通知广东明德公司2024年8月24日将使用完毕的钢板桩退场，8月26日11时许，广东明德公司随车吊司机何**与工人骆**按照公司管理员黄**的工作安排，到项目现场将已拆卸下来（退租）的钢板桩装车运走。当时工程项目人员已下班（因夏季天气炎热，项目人员作业时间调整为6时至10时30分），何**和骆**两人未通知项目人员即自行进场吊运钢板桩。11时40分许，钢板桩已全部吊放在吊车货厢内，共有4摞9米长U型拉森钢板桩，型号为SPIV，每摞6-8根。在最后一摞钢板桩放好后，骆**将用来吊装钢板桩的两根吊索具进行解钩，车厢头部的一根吊索具解钩后随手放在钢板桩两摞之间，车厢尾部的一根吊索具解钩后放在钢板桩上，此时起重司机何**开始操作吊索具上升，因吊索具上升时吊钩将最后一摞钢板桩挂住，导致钢板桩发生倾倒，将骆**腿部挤压在两摞钢板桩之间。何**立即跑去查看，发现骆**腿部被压受伤，随即拨打了120医疗救护电话及向公司负责人陈艺水报告，然后操作吊机将倾倒的钢板桩一侧吊起，骆**脱困后自行爬出躺在钢板桩上，何**跑去附近找到凡步公司施工员赵**前来协助，赵**到现场了解事故情况后，立即电话向中建八局项目副经理徐*、中建八局项目安全员高**报告了事故情况。

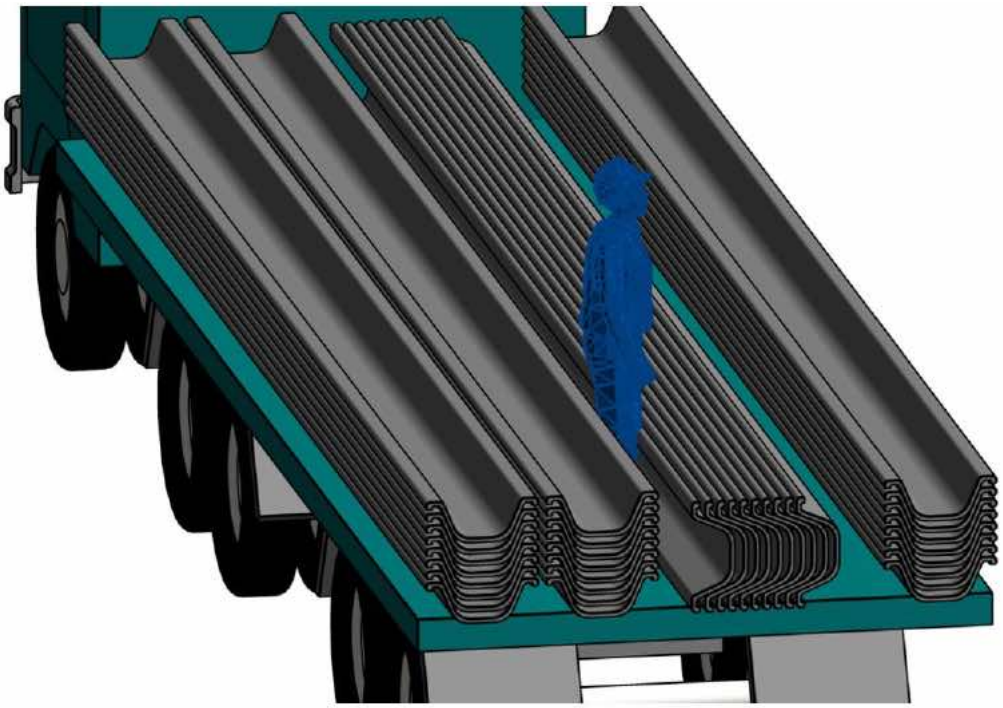
钢板桩倾倒情况模拟图（图 3）

起重机司机何**操作吊索具上升，吊钩将钢板桩挂倒挤压骆**腿部导致受伤，是事故发生的直接原因。

2.起重机司机何**未得到骆**发出可明显识别的信号，未确保骆**离开起重机作业区域，即操作吊索具上升，属违规操作。
