源城区源西街道黄子洞响水村“7·23”一般事故调查报告

源城区人民政府事故调查组

2024年11月7日

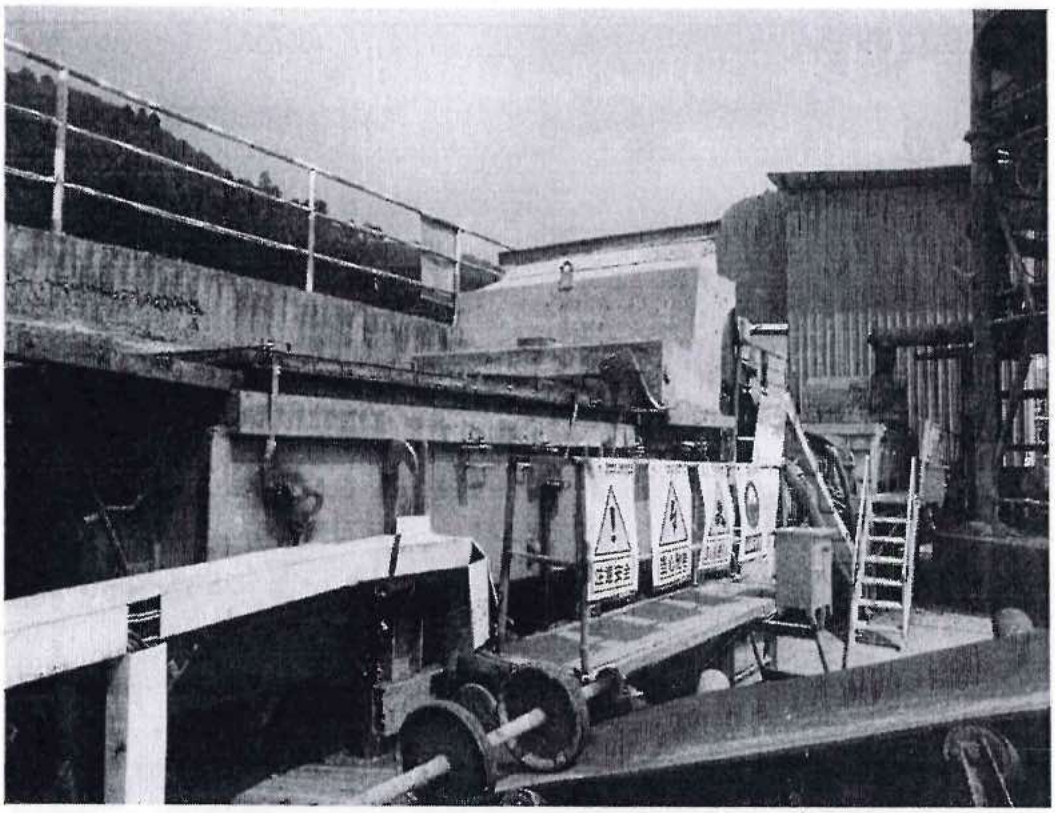
（涉事2号搅拌机）

现场勘查情况：事故发生地点为源西街道响水村临时项目部搅拌站2#（蓝色）搅拌机内，现场涉事搅拌机及相关设备处于停机状态。（现场照片图）

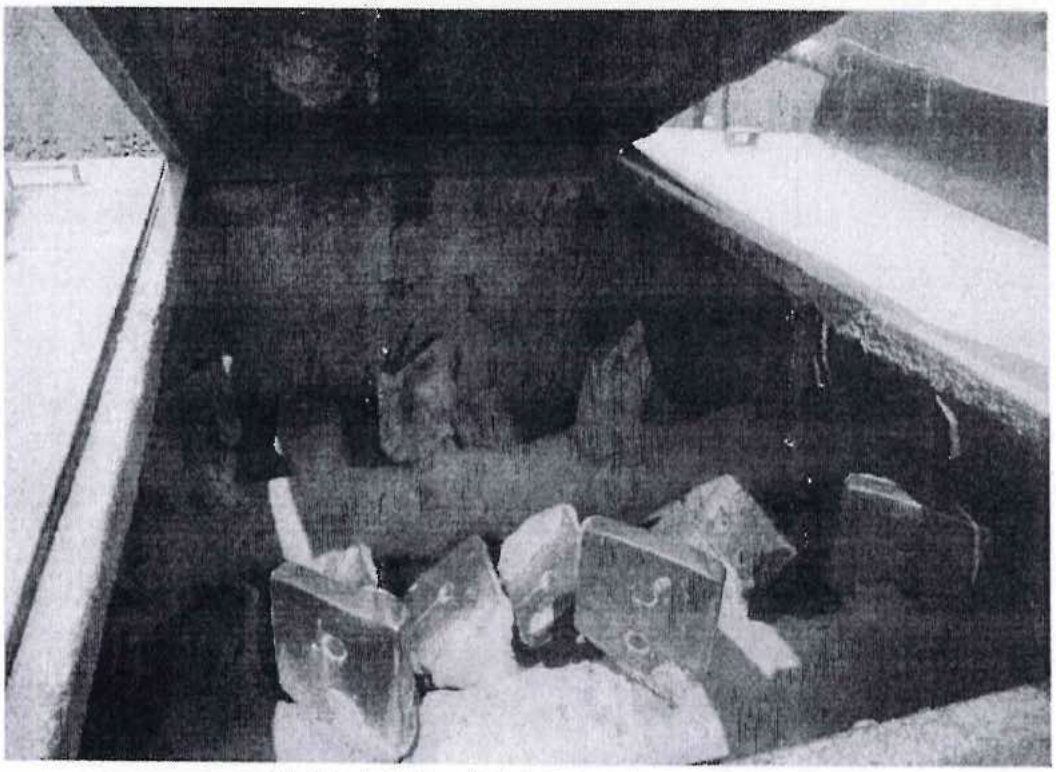
（搅拌机内情况，黄荣华被机械伤害于此）

黄荣华，个人安全意识淡薄，对现场安全风险、作业环境的危险性及事故隐患分析辨识不足，未按操作规程违规独自停留在2#（蓝色）搅拌机上面周围，导致掉入搅拌机内被卷绞致死是造成这起事故发生的直接原因。

安全生产责任制，认真履行安全生产管理职责；加强作业现场的安全管理，认真落实安全生产规章制度及安全操作规程，增强对作业现场安全检查的力度和频次，及时发现并消除施工过程中的各类事故隐患；加强安全生产教育培训的针对性，保证作业人员具备必要的安全生产知识。

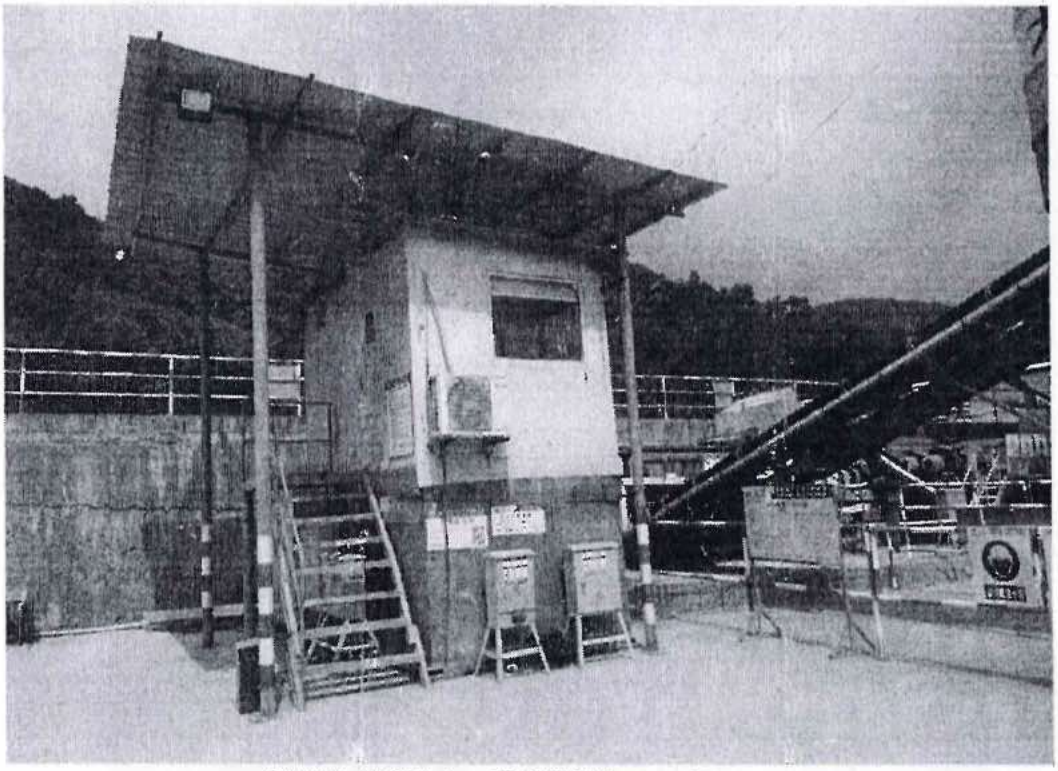
（搅拌机的操作台，距离搅拌机 1.5 米）
