从化区太平镇广州佳得新材料有限公司“8·7”一般机械伤害事故调查报告

2024年8月7日17时20分许，位于广州市从化经济开发区创业路43号的广州佳得新材料有限公司发生一起机械伤害事故，造成1人死亡，直接经济损失152.5万元。

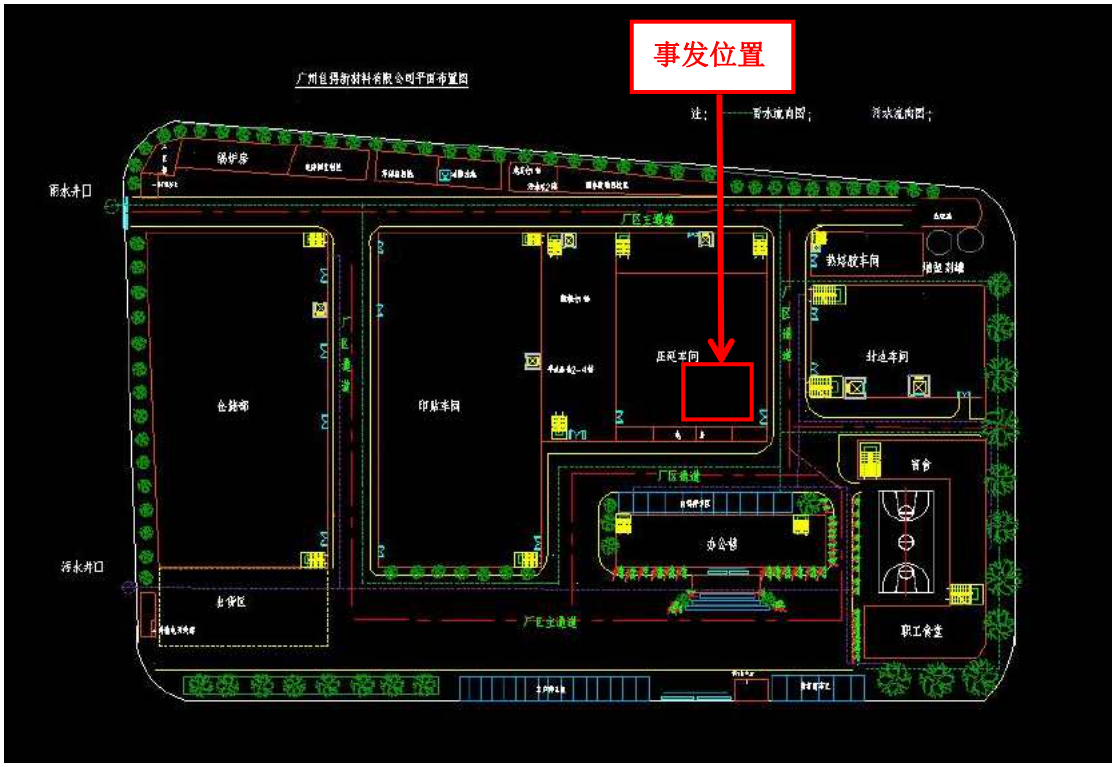
图一　佳得公司事发厂房外观图

事发点位于广州市从化区太平经济开发区创业路 43 号广州佳得新材料有限公司压延车间 1 号压延生产线 2 楼（见图一）的计量混合机（见图二）。事发车间主要有夹层平台、计量混合、电机、控制台和配电控制柜等组成（见图三）。A 混料罐的内径约为 900mm，深度约为 900mm，其底部为“十字手轮状”的搅拌器并可见明显的残留血迹，A 混料罐的盖板呈打开的状态（见图四）；配电控制柜双门呈打开的状态，且该配电控制柜未有上锁装置，右上角位置有悬挂白底黑字“禁止合闸，有人工作”的警示牌（见图五）；盖板下方有一个开盖应断电的联锁行程开关（见图六）。

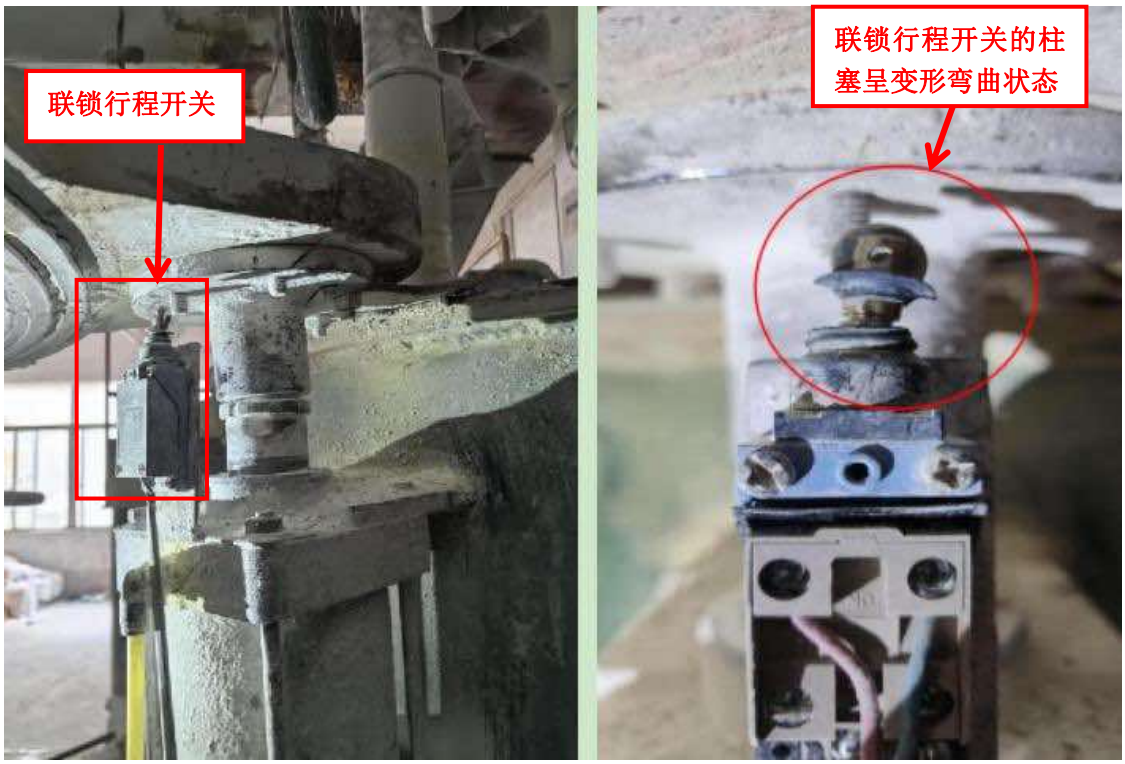
图六 事发联锁行程开关的柱塞呈变形弯曲状态

1.事发设备A混料罐联锁行程开关保护功能失效的故障，致使停机开盖时仍未能断开A混料罐合盖状态的信号电源，A混料罐PLC控制器接受A混料罐体合盖联锁行程开关错误的信号指令，A混料罐处于待机随时可启动运转的状态。

（三）经查，事发计量混合机A混料罐联锁行程开关的柱塞呈弯曲变形状态，不能可靠复位，失去保护作用，A混料罐在开盖清扫期间仍处于待机状态，随时可启动搅拌器运转。

1.事发设备A混料罐联锁行程开关保护功能失效，A混料罐处于随时可启动运转的状态。

（一）佳得公司要加强对机械设备作业的安全管理，全面开展生产安全事故隐患排查治理工作，按照相关国家标准、行业标准，完善机械设备的安全防护装置等。严格落实安全生产教育培训，保证从业人员具备必要的安全生产知识，熟悉有关的安全生产规章制度和安全操作规程，并教育和督促从业人员严格执行。落实有较大危险因素的生产经营场所和有关设施、设备上设置明显的安全警示标志工作。
