阳江江城阳江市明新制衣洗水有限公司

“11·1”一般机械伤害事故调查报告

江城区政府事故调查组

2023年12月14日

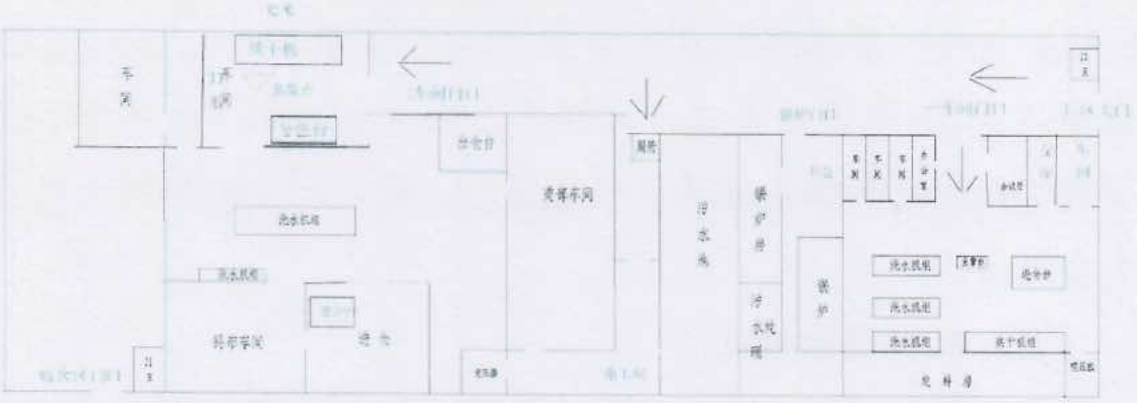
图1：总平面布置图

明新洗水公司位于阳江市江城埠场江滨路，公司出入口大门设置在东面，南面为江滨路，西面为民房，北面为漠阳江，占地面积约10000平方米，设置有1车间、2车间、休闲车间（斜布车间）、整烫车间、锅炉车间、办公室，事故发生在牛仔2车间（图1）。公司现有员工144人，公司法定代表人黄某雪为主要负责人，全面负责该公司的日常经营管理及安全生产工作，未持有生产经营单位主要负责人证书。欧某文作为公司办公室主管，具体落实公司隐患排查、教育培训等相关安全生产管理工
