番禺东环广州方华装饰工程有限公司“10·17”一般高处坠落事故调查报告

事故单位：广州方华装饰工程有限公司

事故日期：2023 年 10 月 17 日

事故类别：一般高处坠落

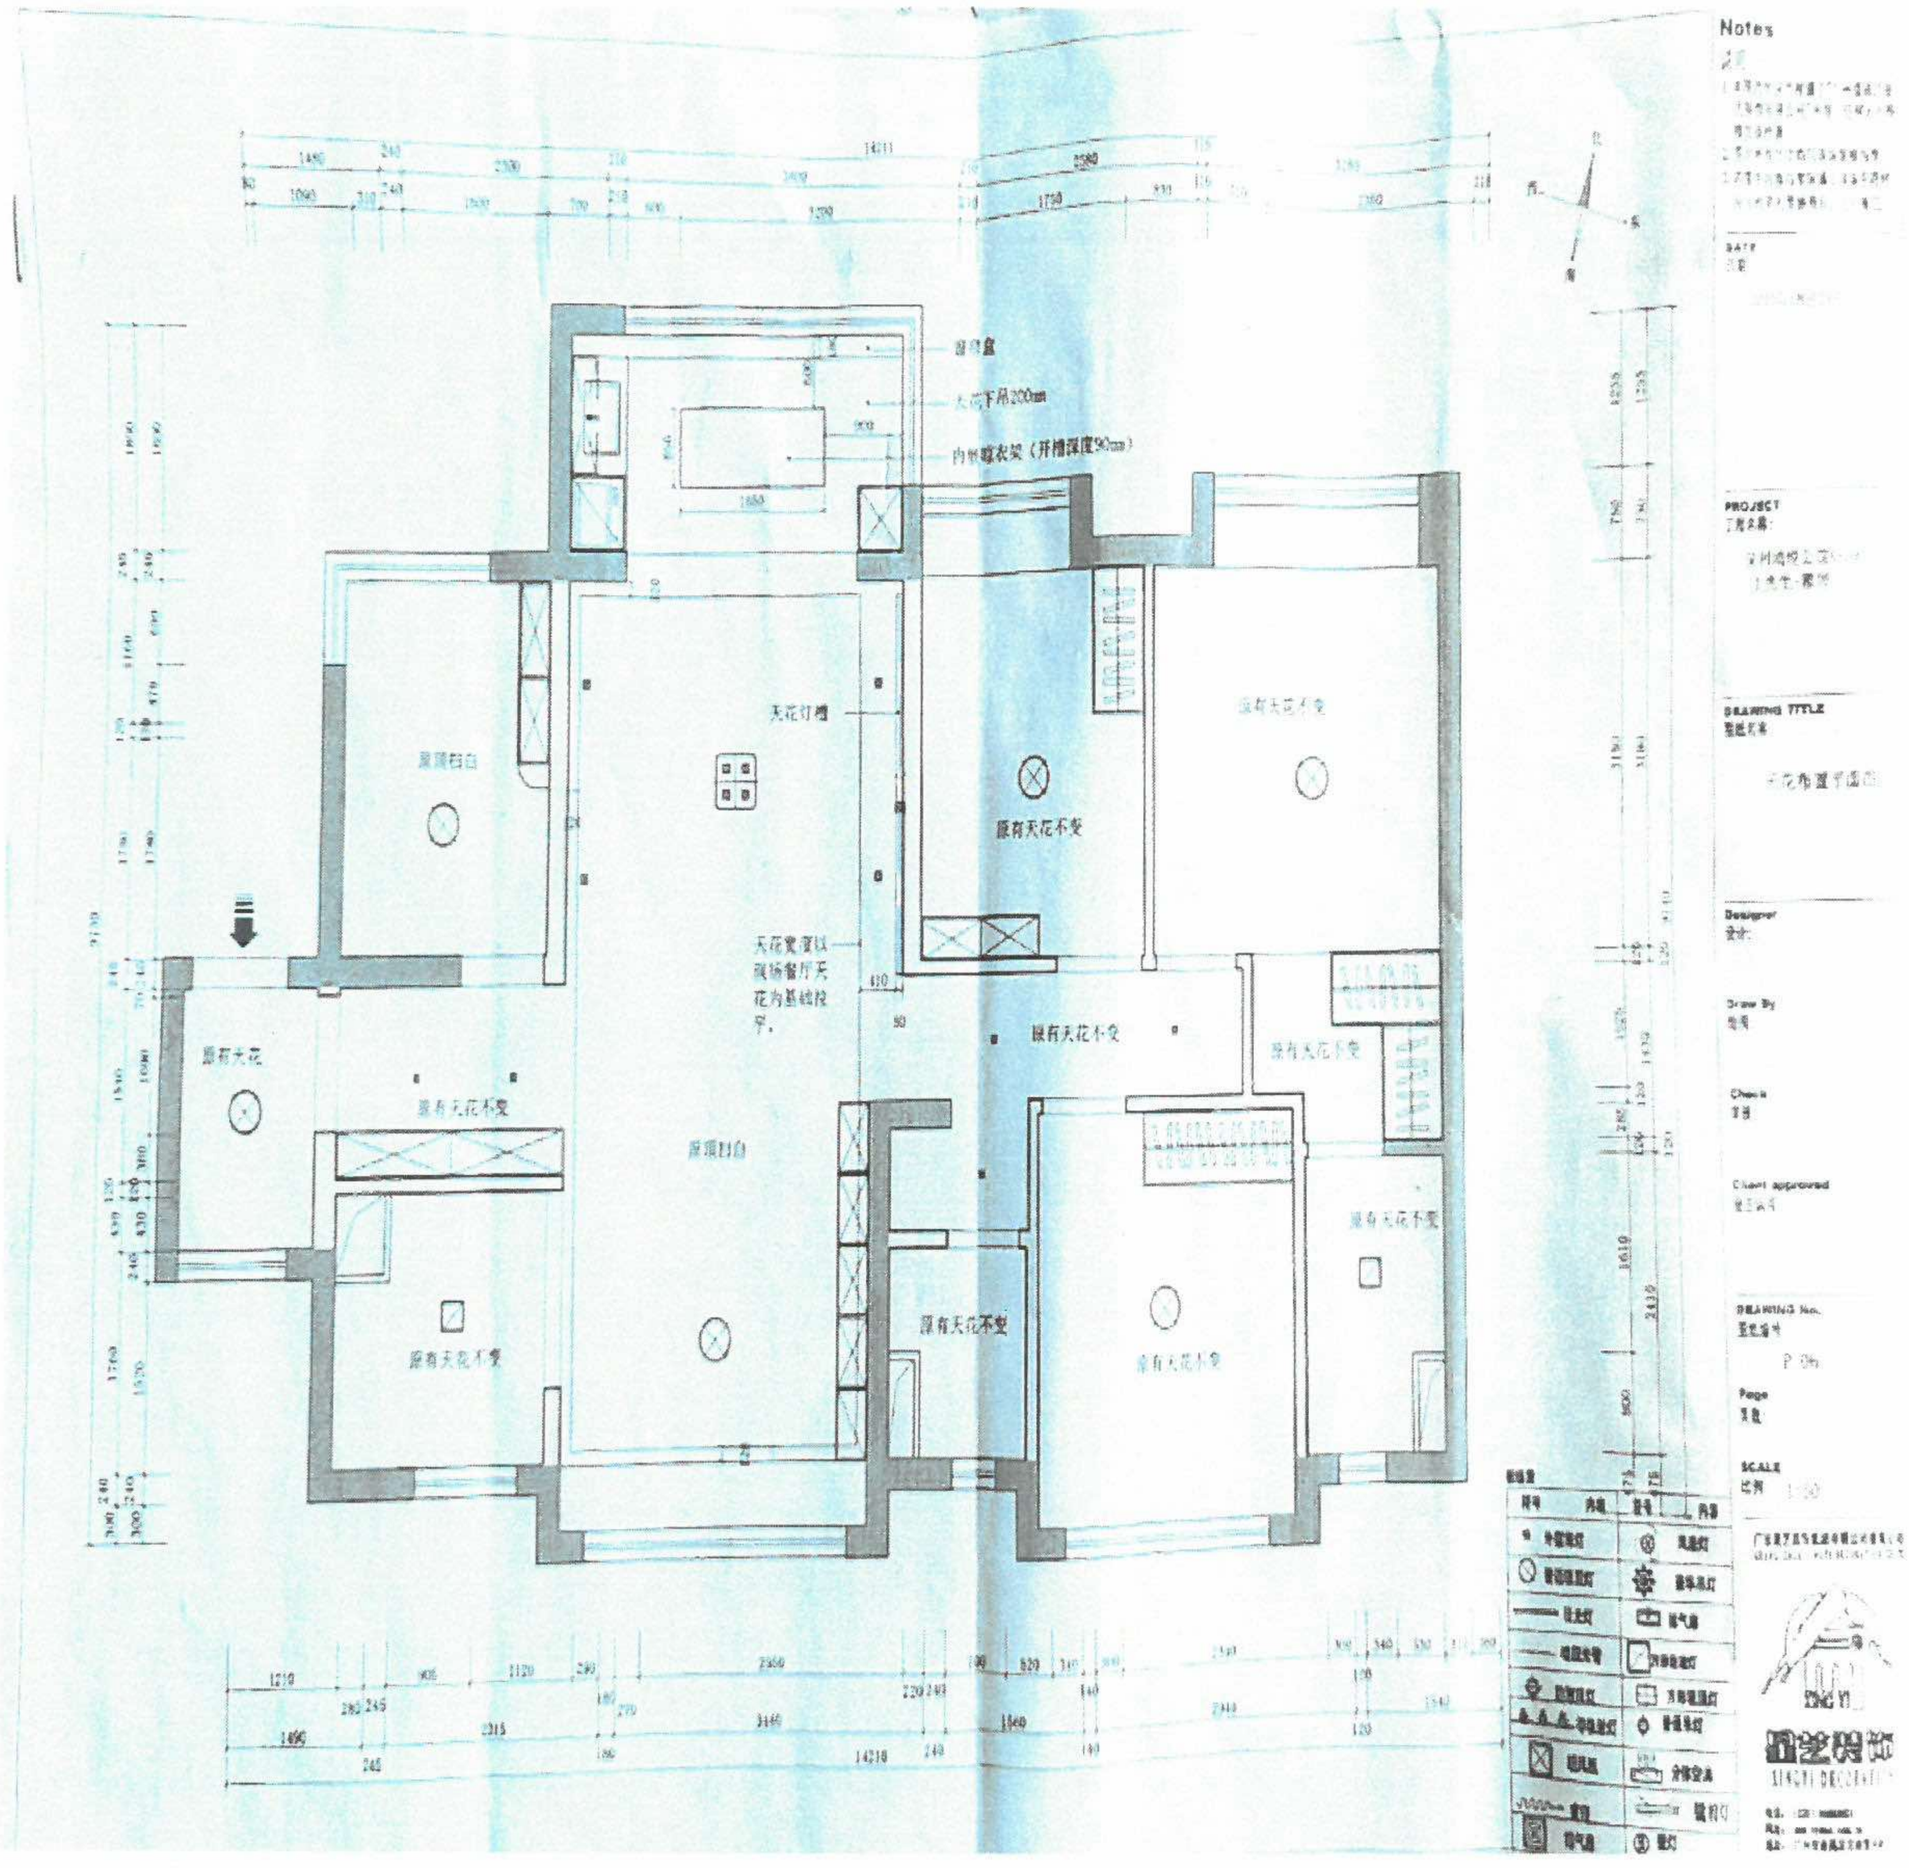
下午 14 时 50 分左右，杨宏方等三人在 1903 房阳台边组装完吊运机后，杨宏方负责总体安排分配工作内容，协助、指挥并做部分作业工作，罗小平负责在 19 楼上阳台操作吊运机遥控，控制钢绳的升降，吊上窗框后安装窗框；李增辉负责在地面绑扎窗框和牵引安全绳。

（12）吊运机三角架的拉杆的四分一处有断裂，判断是吊运机在吊运窗框时，拉杆因不堪重负被拉断，导致窗框坠落。

吊运机由于立杆固定不牢靠，窗框坠落时的下冲力破坏了吊运机立柱的支撑力，将吊运机一同扯下坠落到地面。

（14）通过对1903房阳台作业区及客厅进行勘查，上述区域并没有发现可扣接安全带的锚点，也没有绑扎延长安全绳的痕迹，根据安全带本身所配安全绳的长度（一般为两米）判定，罗小平身上的安全带扣接在吊运机的立柱上，当吊运机的拉杆断裂，吊运机整体随窗框坠落时，将罗小平一并带落到地面造成其死亡。

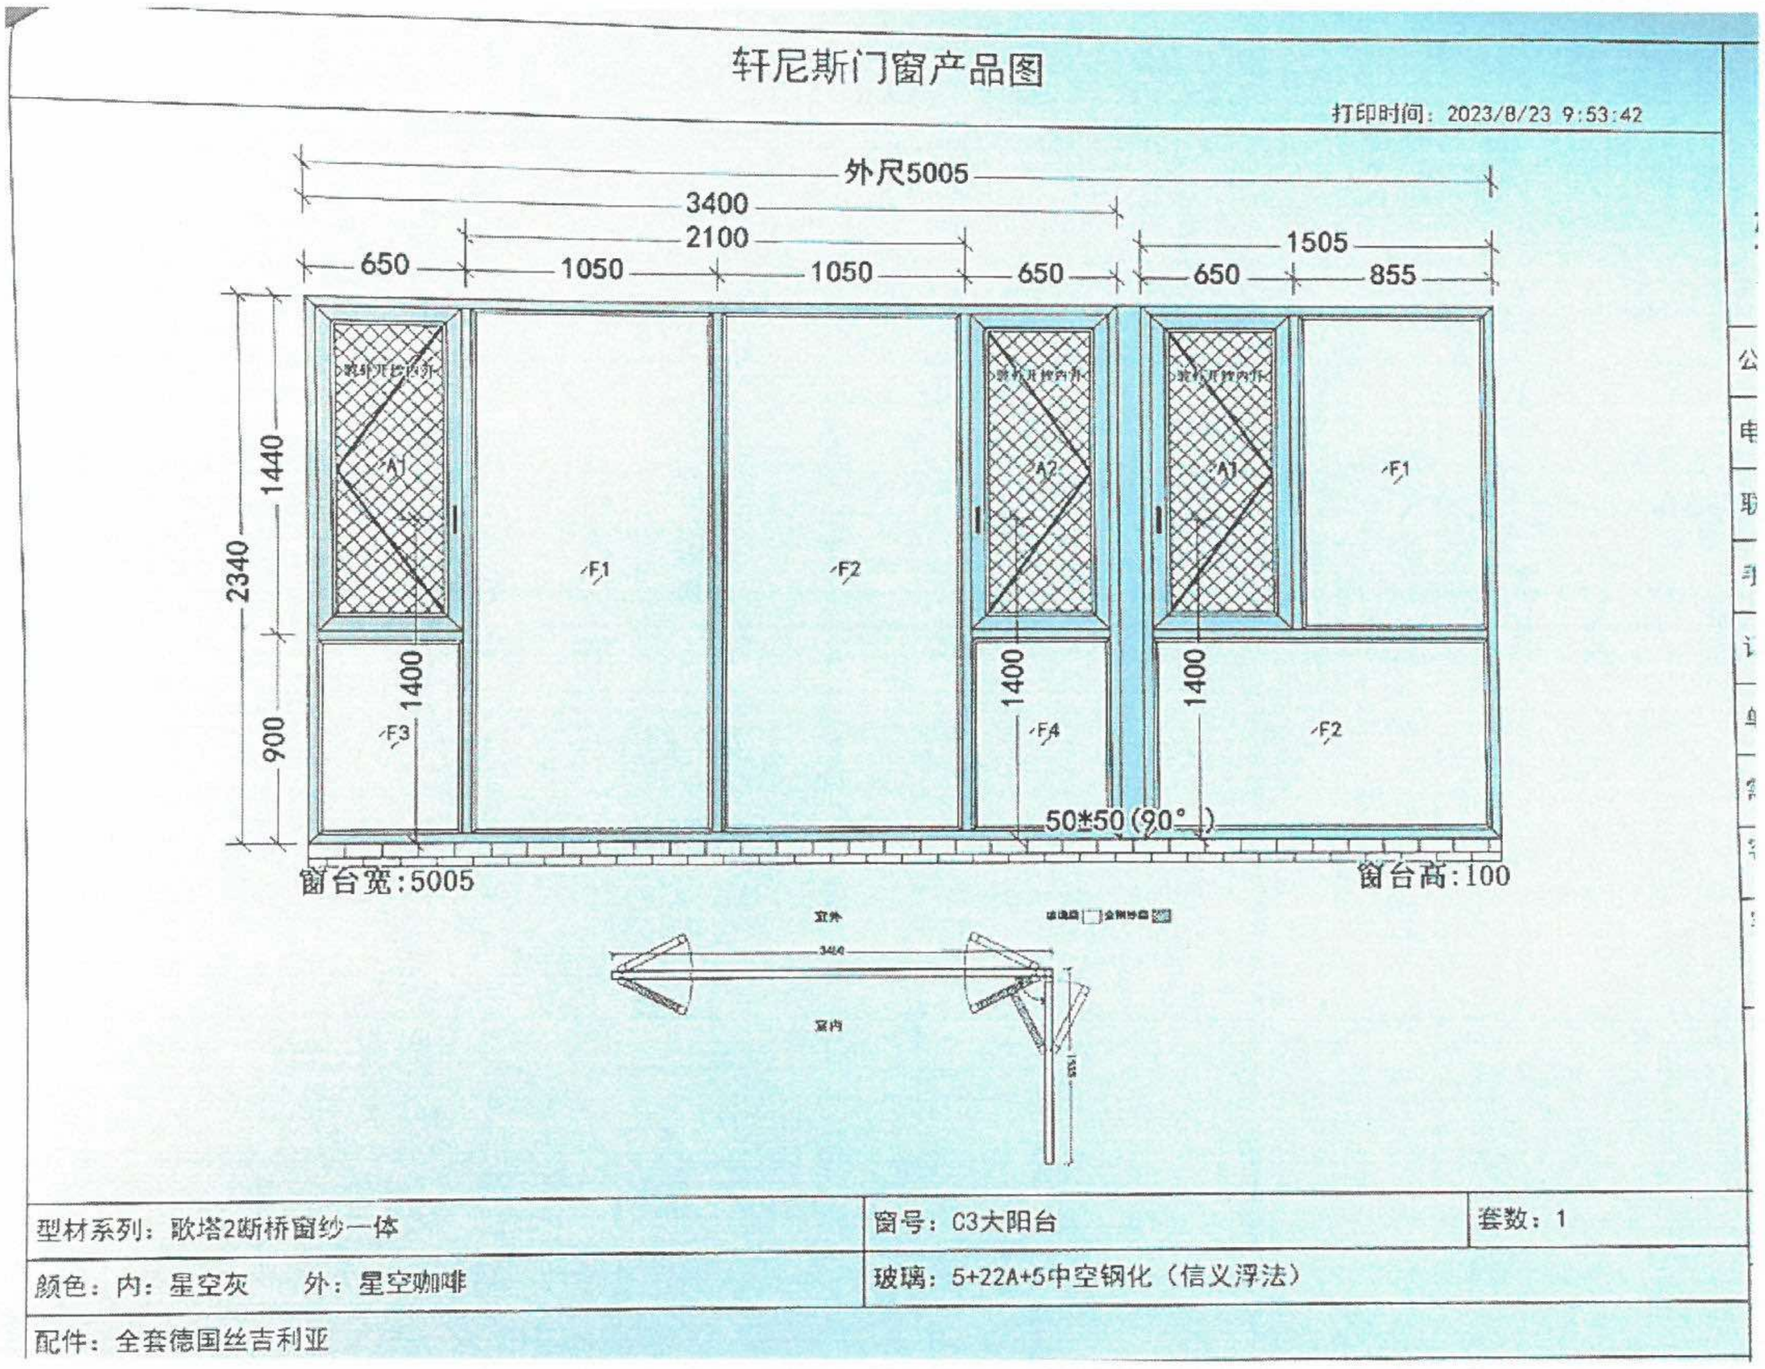
图 2 1903 房阳台栏杆拆除封窗方案

凝土结构。户型为四房二厅二卫一厨二阳台，事发地位于该户南侧的生活阳台，生活阳台与客厅连接，事发时该房子正在进行室内装修和阳台封窗，见图 1 和图 2。

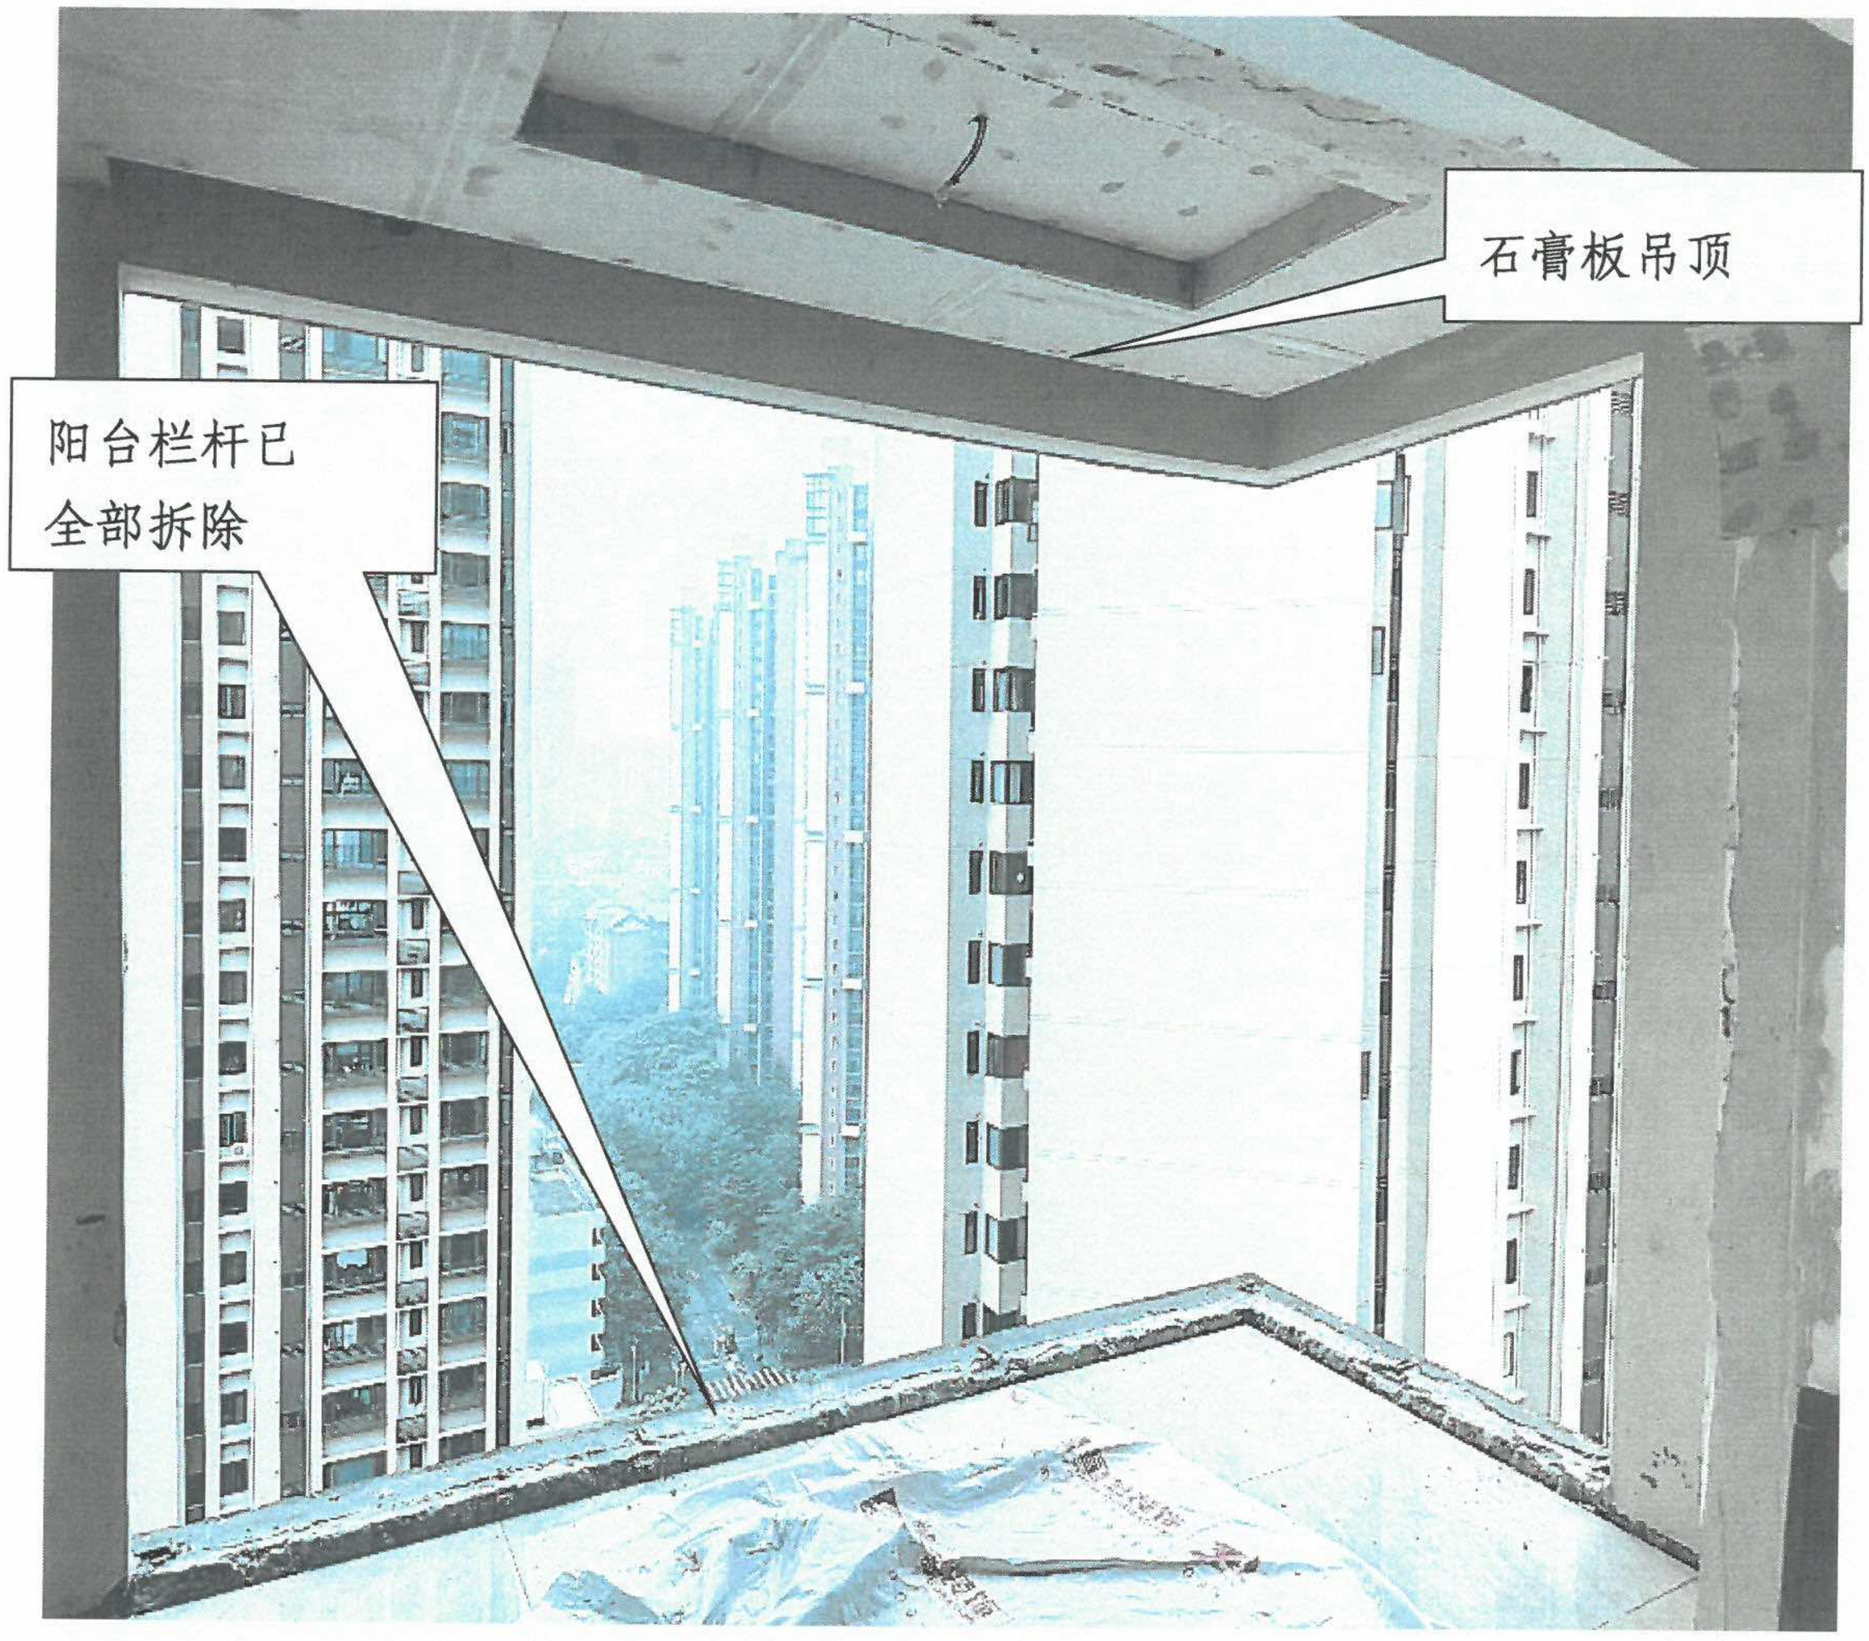
图4 阳台栏杆拆除情况

（3）1903房阳台部分的防护栏杆已被整体拆除，阳台处于完全敞开状态，没有采取临时活动栏杆或加装生命线等临时安全防护设施，违反了《建筑施工高处作业安全技术规范》（JGJ80—2016）第3.0.9条[1]的相关规定，见图4。

[1]《建筑施工高处作业安全技术规范》（JGJ80—2016）第3.0.9条：需要临时拆除或变动安全防护设施时，应采取能代替原防护设施的可靠措施，作业后应立即恢复。

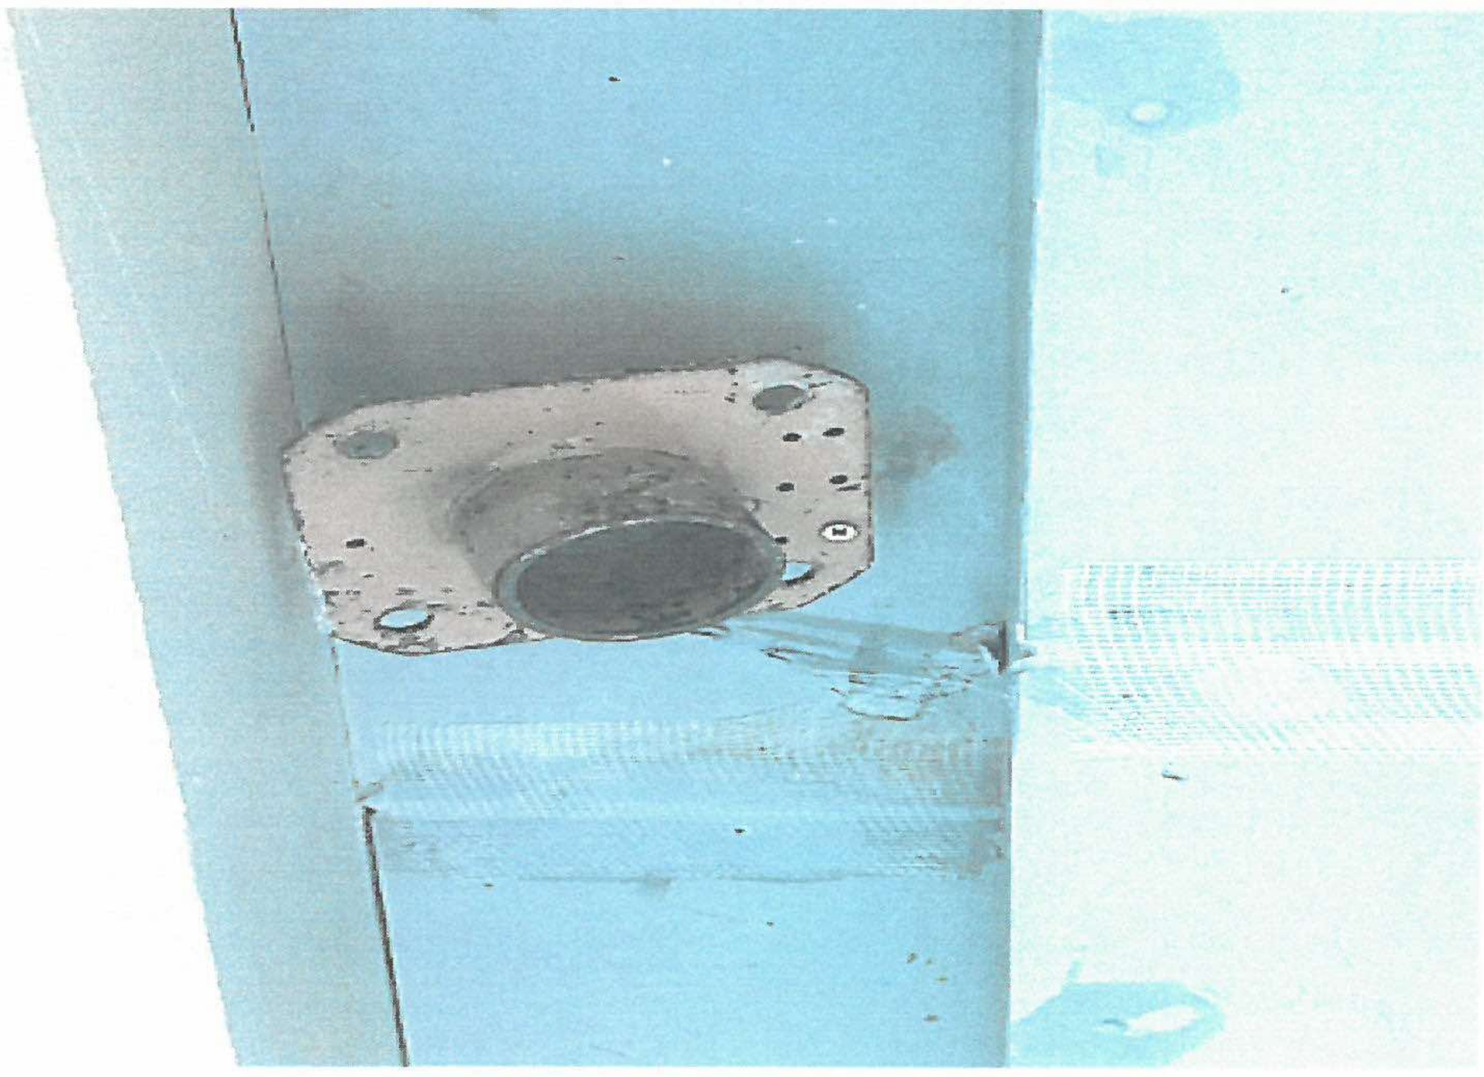
图 6 吊运机顶盖脱落移位

（6）顶盖固定在顶棚石膏板上，采用自攻螺钉连接，事故发生后顶盖已脱落移位，只剩一枚固定自攻螺钉，见图 6。

（7）从现场实际情况可以判定，该室内吊运机采用的固定方式是将顶盖固定在不能承受重力的天花石膏板上，固定方式不规范，存在安全隐患。

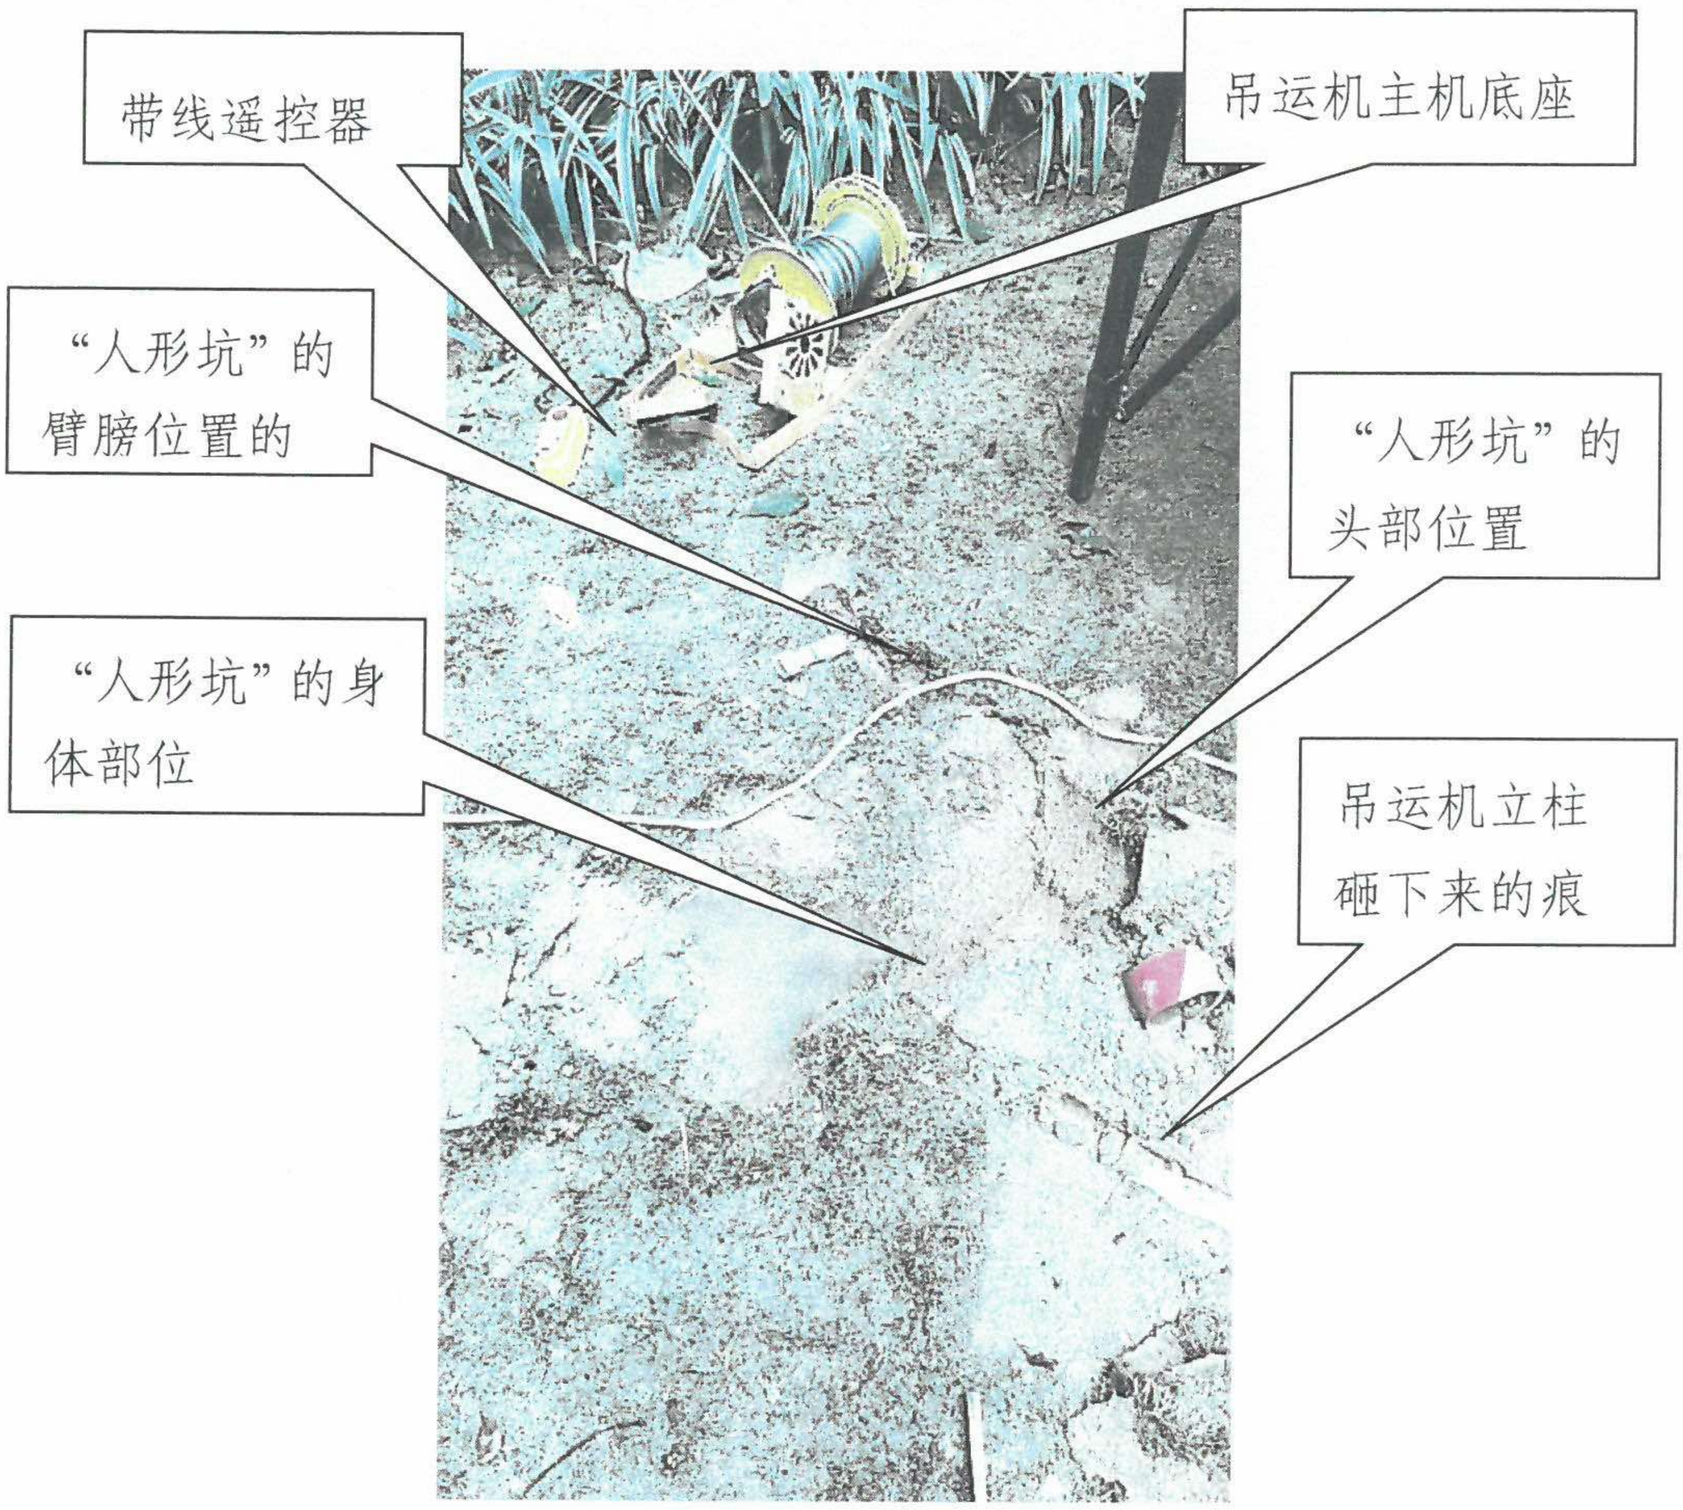
图 9 “人形坑”及周边情况示意图

（10）在“人形坑”的西侧散落着吊运机的立柱，立柱长 1.11m，为¢60 圆钢管，立柱的端部有长 0.31m 的螺纹，立柱距“人形坑”约 1.0m，距待吊装铝合金窗框 0.46m，距 6 栋阳台边水平距离约 3.6m。在“人形坑”的中间部位西侧有一条钢管砸过的痕迹，痕迹宽约为 60mm，与散落在旁边的吊运机立柱尺寸相吻合，可以判断此处是旁边吊运机立柱坠落下来砸出的印迹，见图 9。

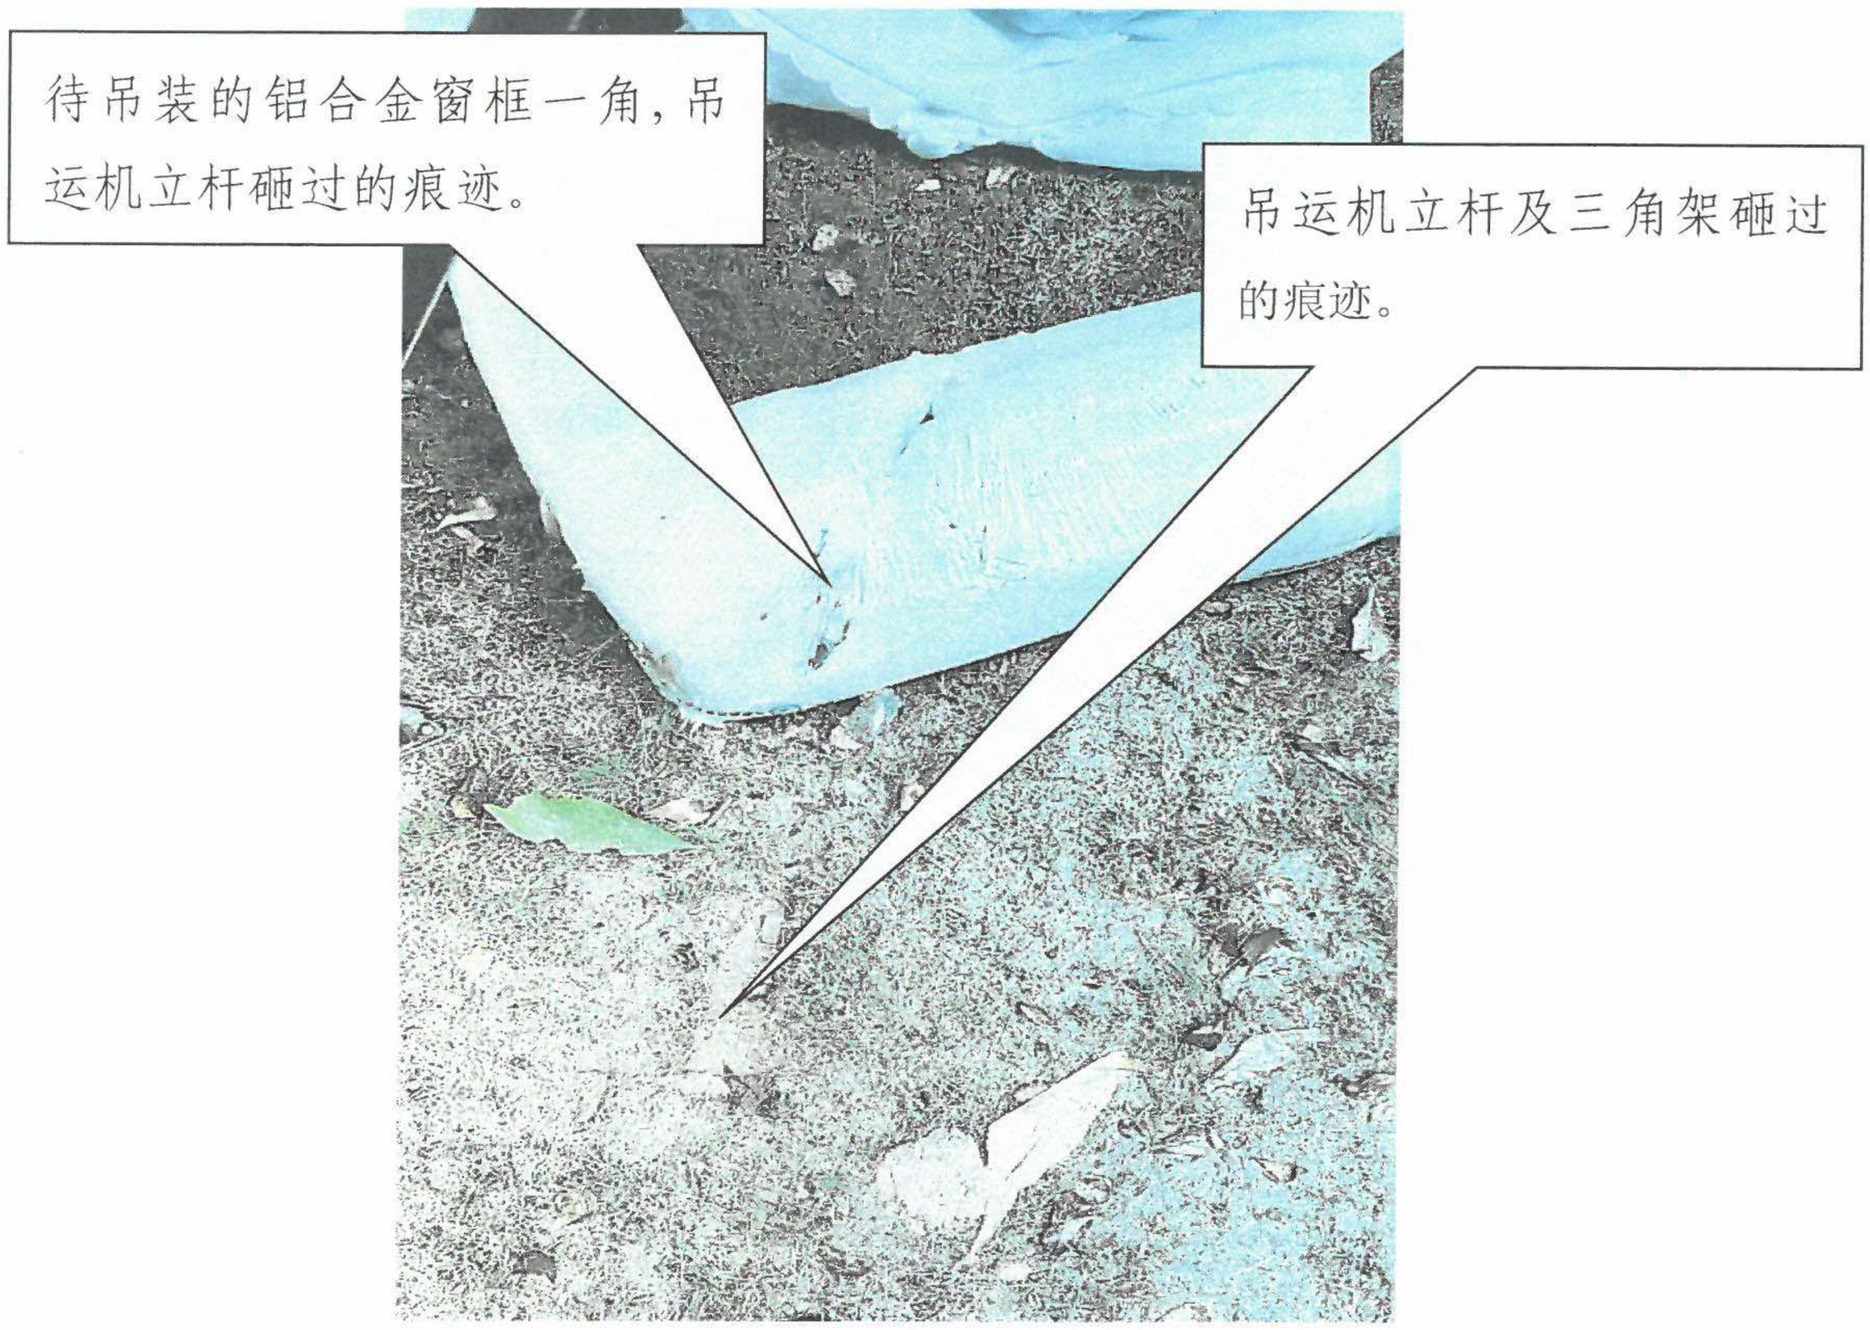
图 10 地面窗框被坠落吊运机砸中的痕迹

（11）在平放在地面待吊装的铝合金框的西侧，散落着吊运机的立杆，在立杆的旁边散落着三角架（由拉杆、吊臂组成）。立杆长 1.63m，为¢60 圆钢管。立杆距待吊装的铝合金窗框 0.9m，立杆端部距 6 栋阳台边平距离约 5.8m。立杆距三角架最近处距离为 0.23m，最远处距离为 0.8m。在待吊装的铝合金窗框靠近“人形坑”侧的窗框一角处，有明显被金属钢管砸过的痕迹，在痕迹方向的地面上有钢管砸过的印迹，呈三角状分布，其痕迹的尺寸与待吊装的铝合金窗框西侧的吊运机立杆及的三角架的尺寸相吻合，可以判断，此处是吊运机立杆及的三角架的坠落下来砸出的印迹，见图 10 和图 11。

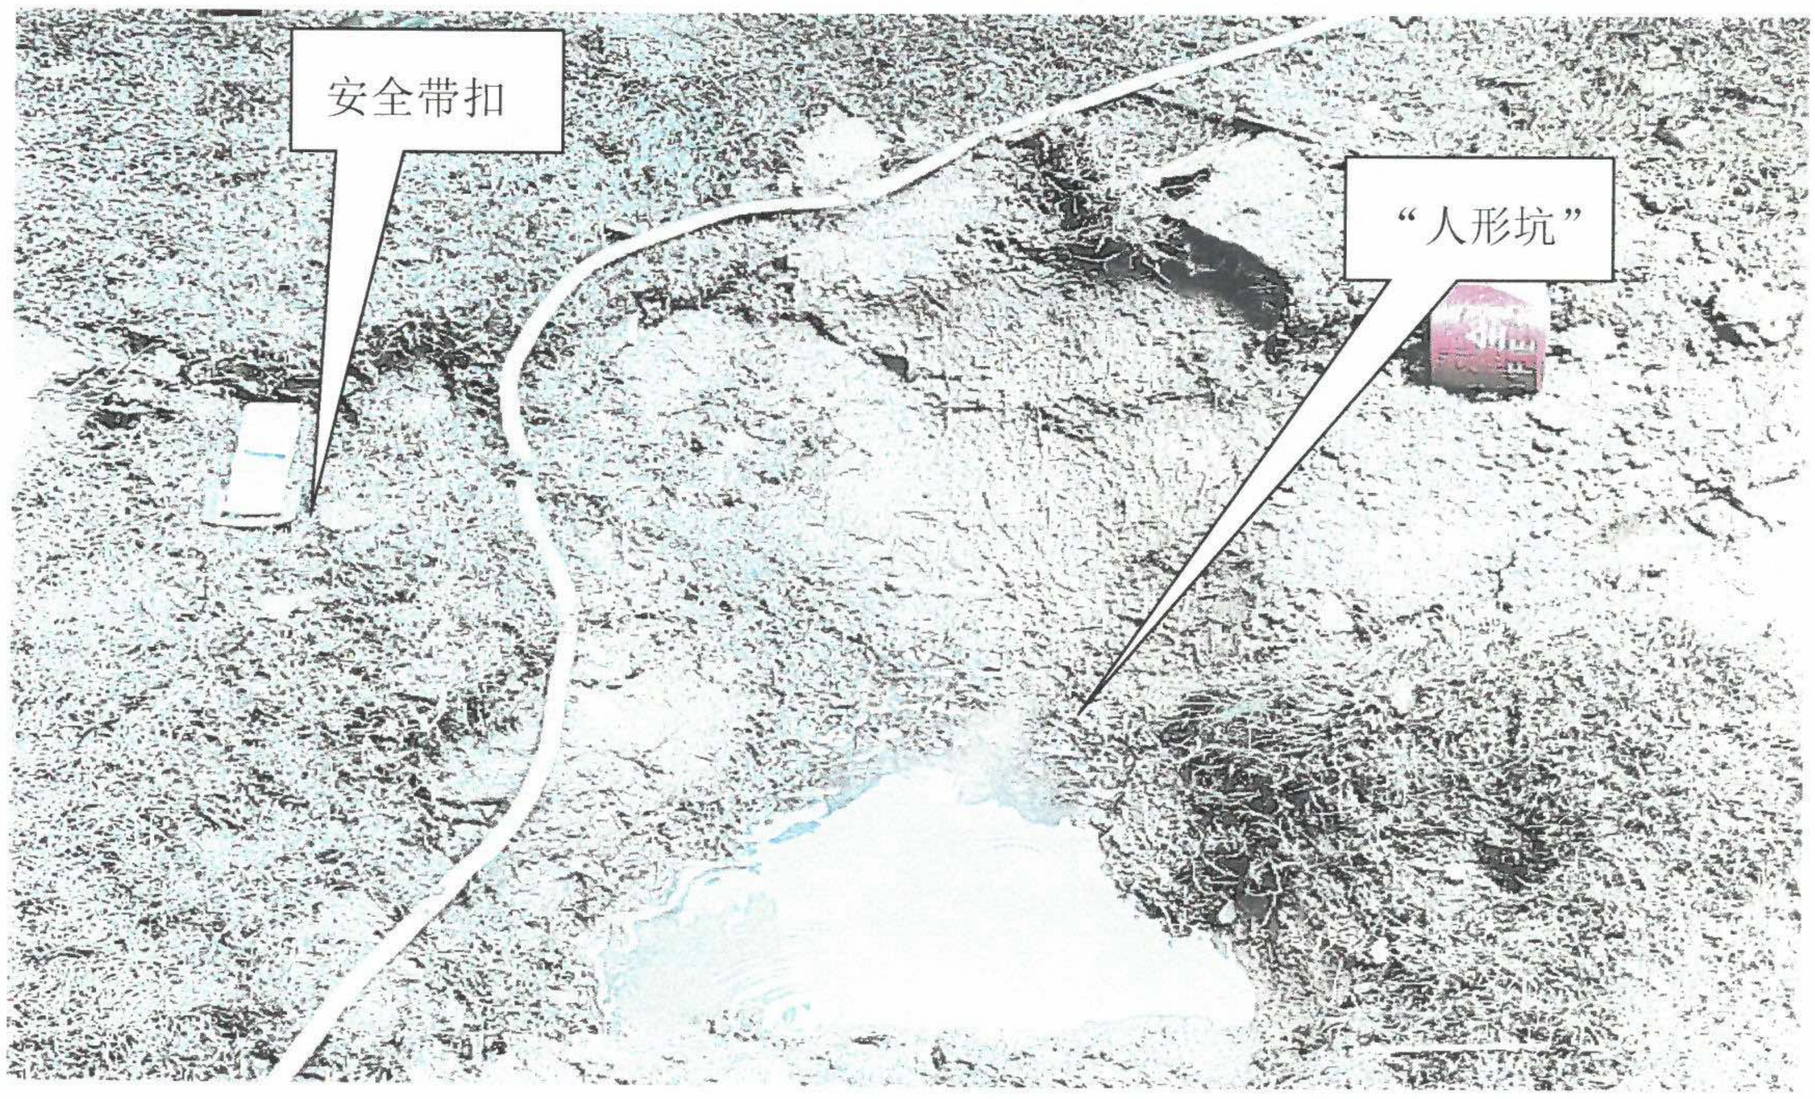
图 13 死者所佩戴安全带的带扣

（13）在紧靠着“人形坑”的东侧，散落着一个安全带扣，应是罗小平高处坠落下来佩戴的安全带的帽头，见图 13。
