番禺新造广州若倩机械设备有限公司“9·18”一般高处坠落事故调查报告

番禺新造广州若倩机械设备有限公司“9•18”

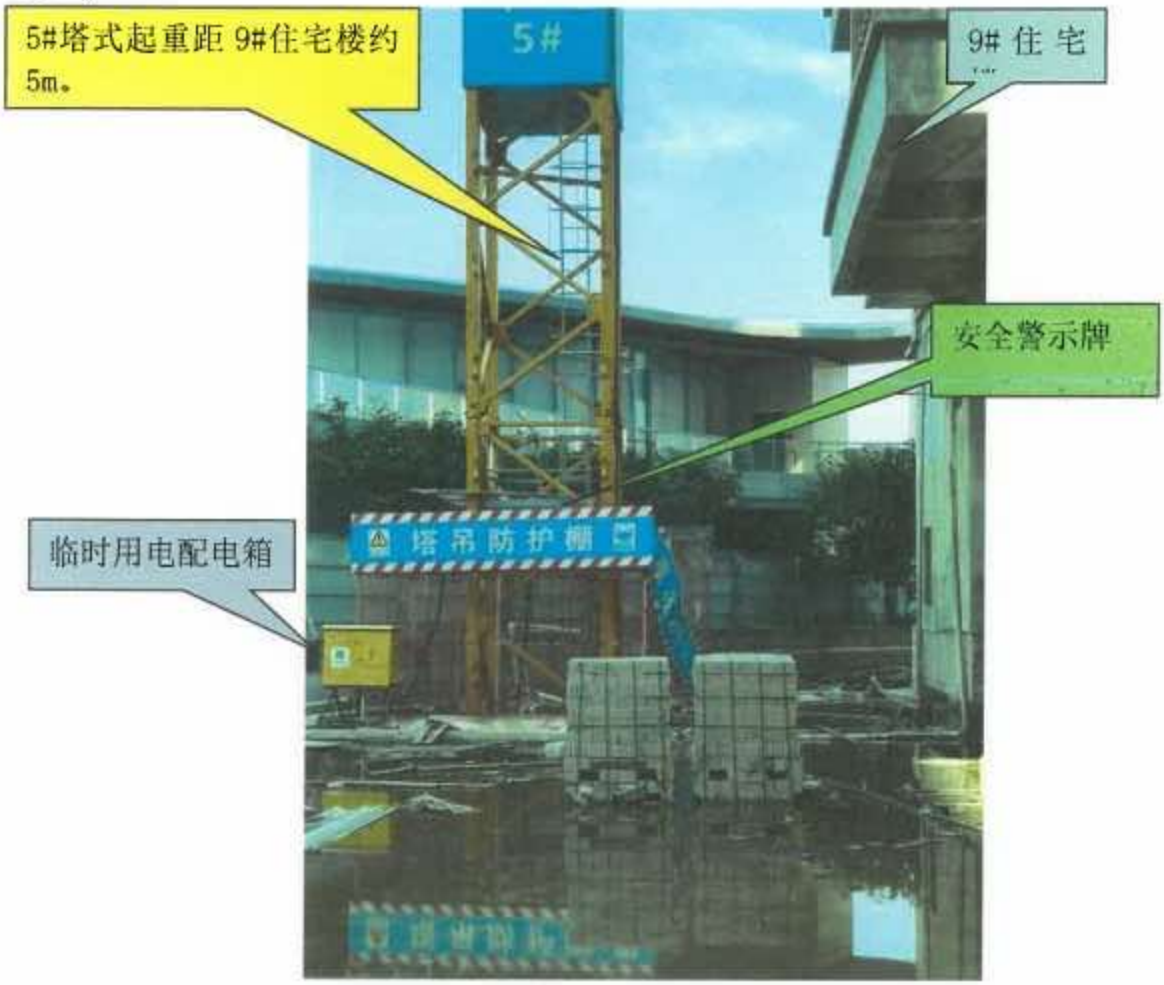
图1 作业现场

2.5#塔吊在地面采用钢制防护网进行防护，防护网距塔吊约500mm，塔吊正前方约4.0m高处有安全警示牌，警示牌（塔吊防护棚）挂在钢制防护网上，安全警示牌上还有“注意安全”及“必须带安全帽”两个警示标识。在安全警示牌前方的左下角，设有一个临时用电的配电箱，经检查，配电箱符合安全要求（详见图1）。
