澄海区广益街道“3·9”高处坠落一般事故调查报告

2025年3月9日17时40分许，位于汕头市澄海区广益街道**社区**路与**路交界处一工地发生一起高处坠落致1人死亡的事故，直接经济损失人民币88.5万元。

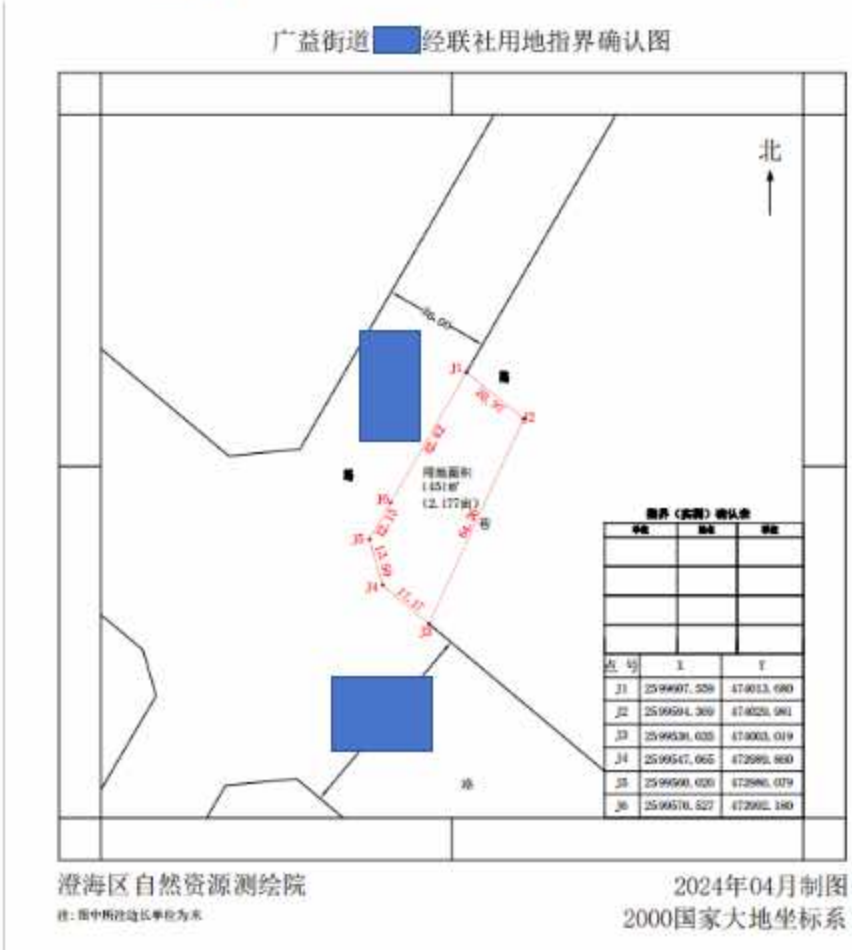
图1**社区**路和**路交界处李某地块示意图

联合社的5.5亩临时用地使用权转让给**经济联合社村民李某使用，三方于2015年7月17日签订补充协议。2024年4月份，因**路修路，李某租用的5.5亩土地有部分被征用，征用后剩余土地面积为2.177亩。目前，该2.177亩土地系属于**经济联合社的集体建设用地，土地性质为一类工业用地，土地使用权所有人为李某（详见图1）。

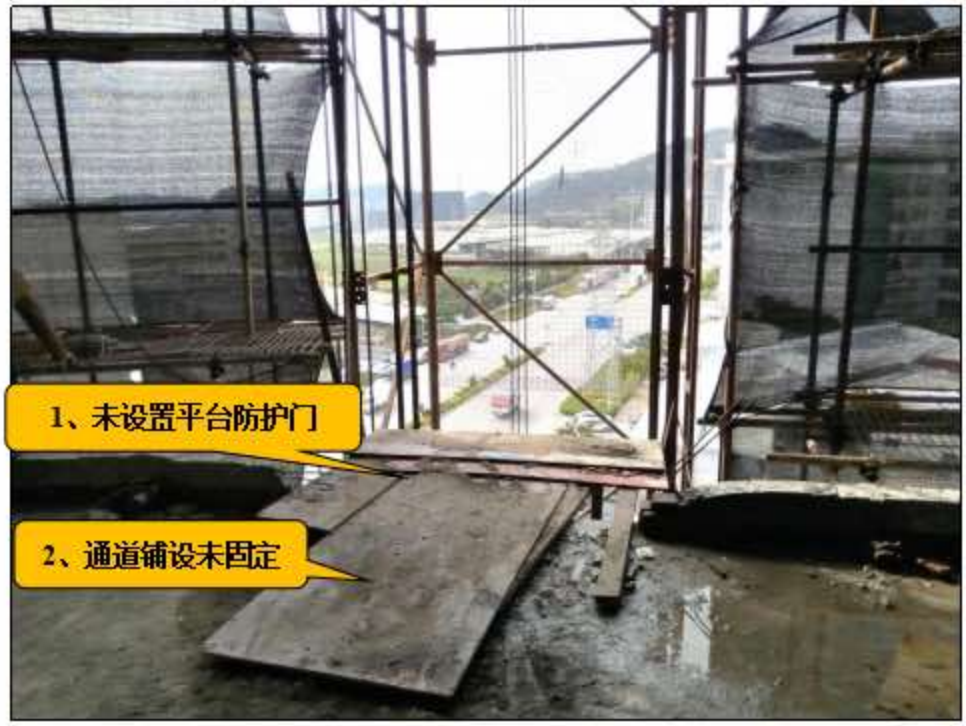
事发现场的第六层物料提升机停层平台位置敞开设置、未设置平台门，物料提升机吊笼停靠位置与停层平台相连的通道采用工地模板和方木简易铺设且未固定连接，模板面沾有部分硬化的砂浆，周边脚手架与结构层的缝隙未封闭。（详见图 5-1，5-2）。

图 5-1 物料提升机六楼安全防护装置设置情况

图 5-2 物料提升机六楼安全防护装置设置情况

综合建筑领域专家技术分析，事故调查组认定：李某未保证安全生产投入的有效实施，物料提升机存在安全隐患；未在有较大危险因素的施工现场设置明显的安全警示标志。

2.事故调查组勘察发现涉事工地的简易物料提升机存在违规使用不符合规范的井字架轨，且井字架电机缺失防护罩，坠重块缺防护，楼层卸料平台板无采用独立搭设，铺设不严密、不牢固，缺平台安全门，临边未防护，缺警示标志等问题，建议由广益街道办事处跟进涉事工地进行整改。

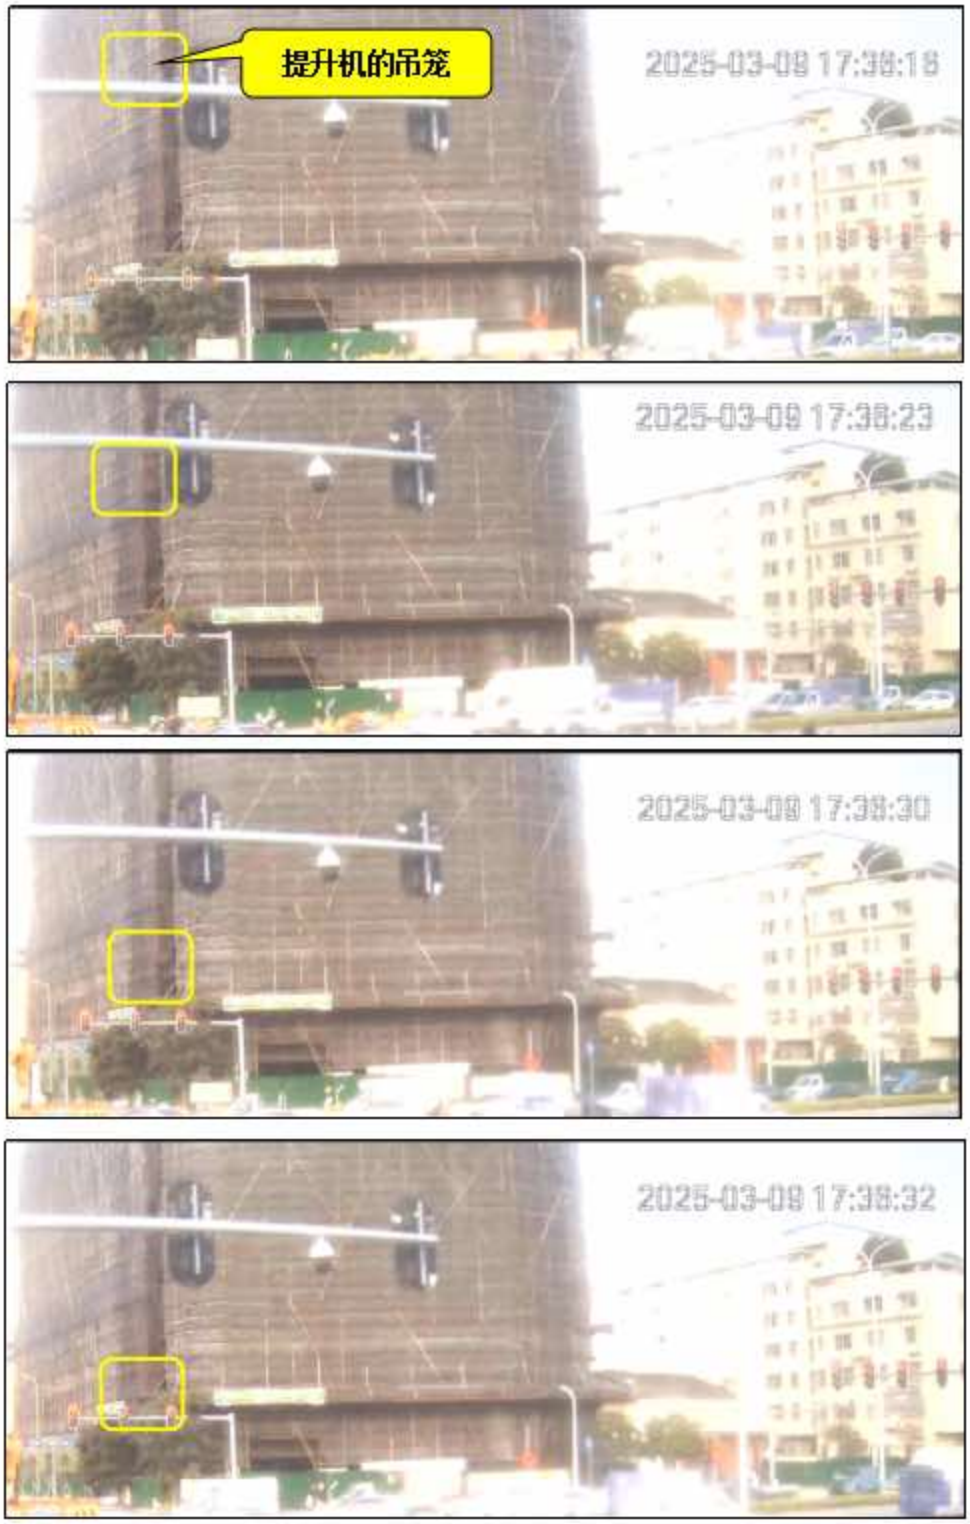
图 6 事发前物料提升机正常运转的时间轴影像

事发工地周边未设置视频监控装置，未能提供人员坠落事故视频影像。工地附近道路有一处公共监控装置，提供的视频影像显示事发前物料提升机能从第六层平稳降至地面首层（见图 6）。

综合视频监控影像、现场勘察情况、询问笔录和建筑领域专家技术分析，事故调查组认定：可排除物料提升机因故障因素诱发施工人员王某某坠落的可能性。
