廉江市塘蓬镇张某颖自建房“1.21”火灾事故调查报告

2025年1月21日7时13分许，廉江市塘蓬镇岭塘路边张某颖自建房发生火灾，过火面积约204平方米，火灾造成2人死亡。

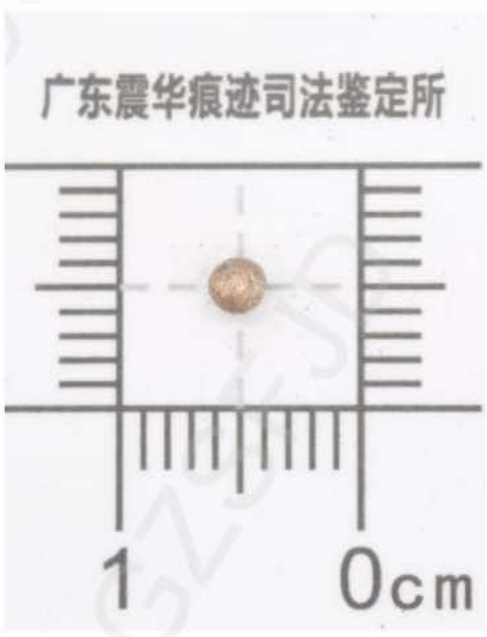
照片 15　样品 4-2 外观

火灾发生后，火调技术组对屋主当事人、屋主亲属、火灾发现人等有关人员进行走访询问，并邀请各领域专家前往火灾现场指导勘验取证。经火调技术人员对火灾现场反复勘验，读取黄某五金店北侧小门掉落在地上的监控摄像头内存卡数据，调取起火建筑对面马路石材加工厂阳台底部监控数据，并对视频监控时间进行实时校对，均与北京时间慢 3 秒钟。现场提取 4 件证物（电线、熔珠等）送广东震华痕迹司法鉴定所作火灾痕迹鉴定。经鉴定：物证编号为 4-2、4-6 的样品为电气线路一次短路形成。根据现场燃烧痕迹特征、证人证言、视频监控录像、痕迹物证鉴定报告等资料综合分析，认定起火原因为廉江市塘蓬黄某五金店内距东面墙体约 0.8 米～1.8 米，距北面墙体约 2 米，距离地面约 1.5 米高位置的电气线路故障引燃周边可燃物导致火灾发生。
