香洲拱北全季酒店5.0港昌路项目装饰改造工程“9·10”一般跌落受伤事故调查报告

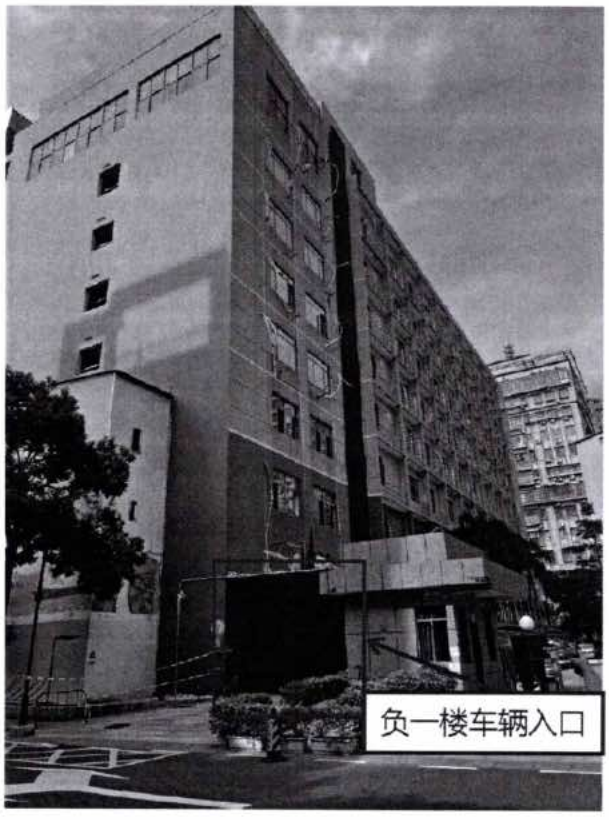
图 1　事发建筑外观

事故发生地香洲区拱北街道港昌路 123 号为一栋 8 层建筑，现场可见建筑的 4-8 层有装修活动（如图 1）。事故发生位置在该建筑的负一层。

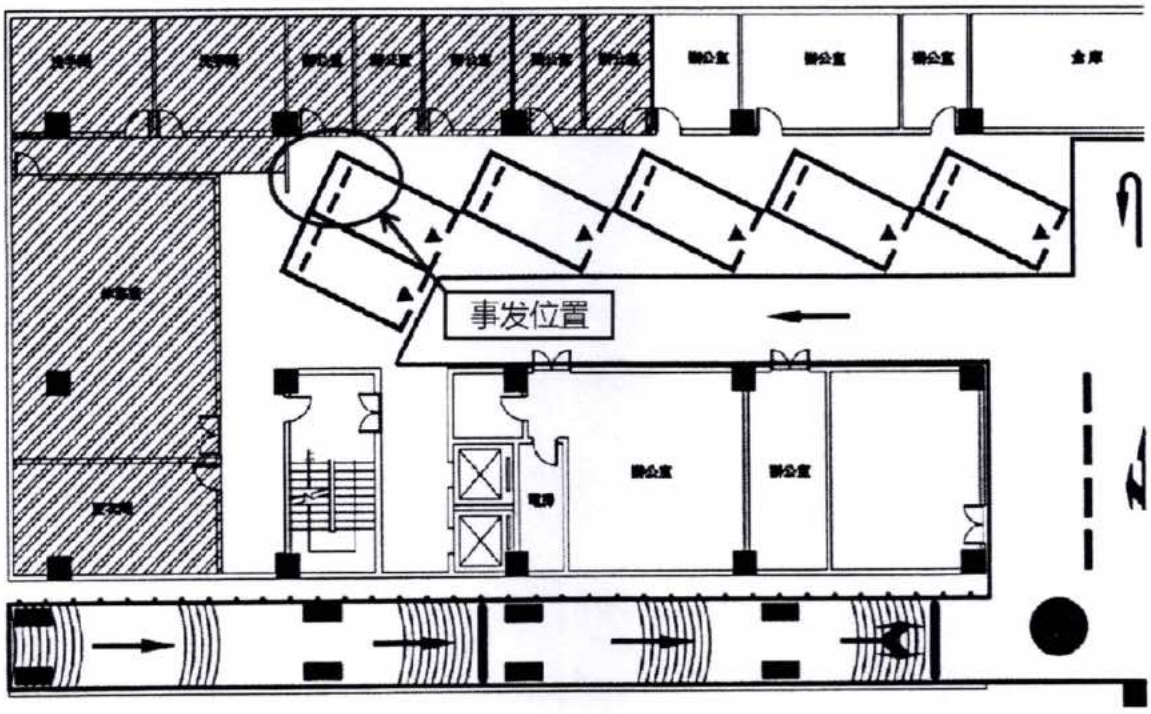
图 2　事发建筑负一楼示意图

事发建筑负一楼原为车库和办公区域混用，有拆除施工痕迹。事发位置在车库西北方位（如图 2），经向施工单位人员核

实，事发前伤者在该区域拆除墙面空调管线。

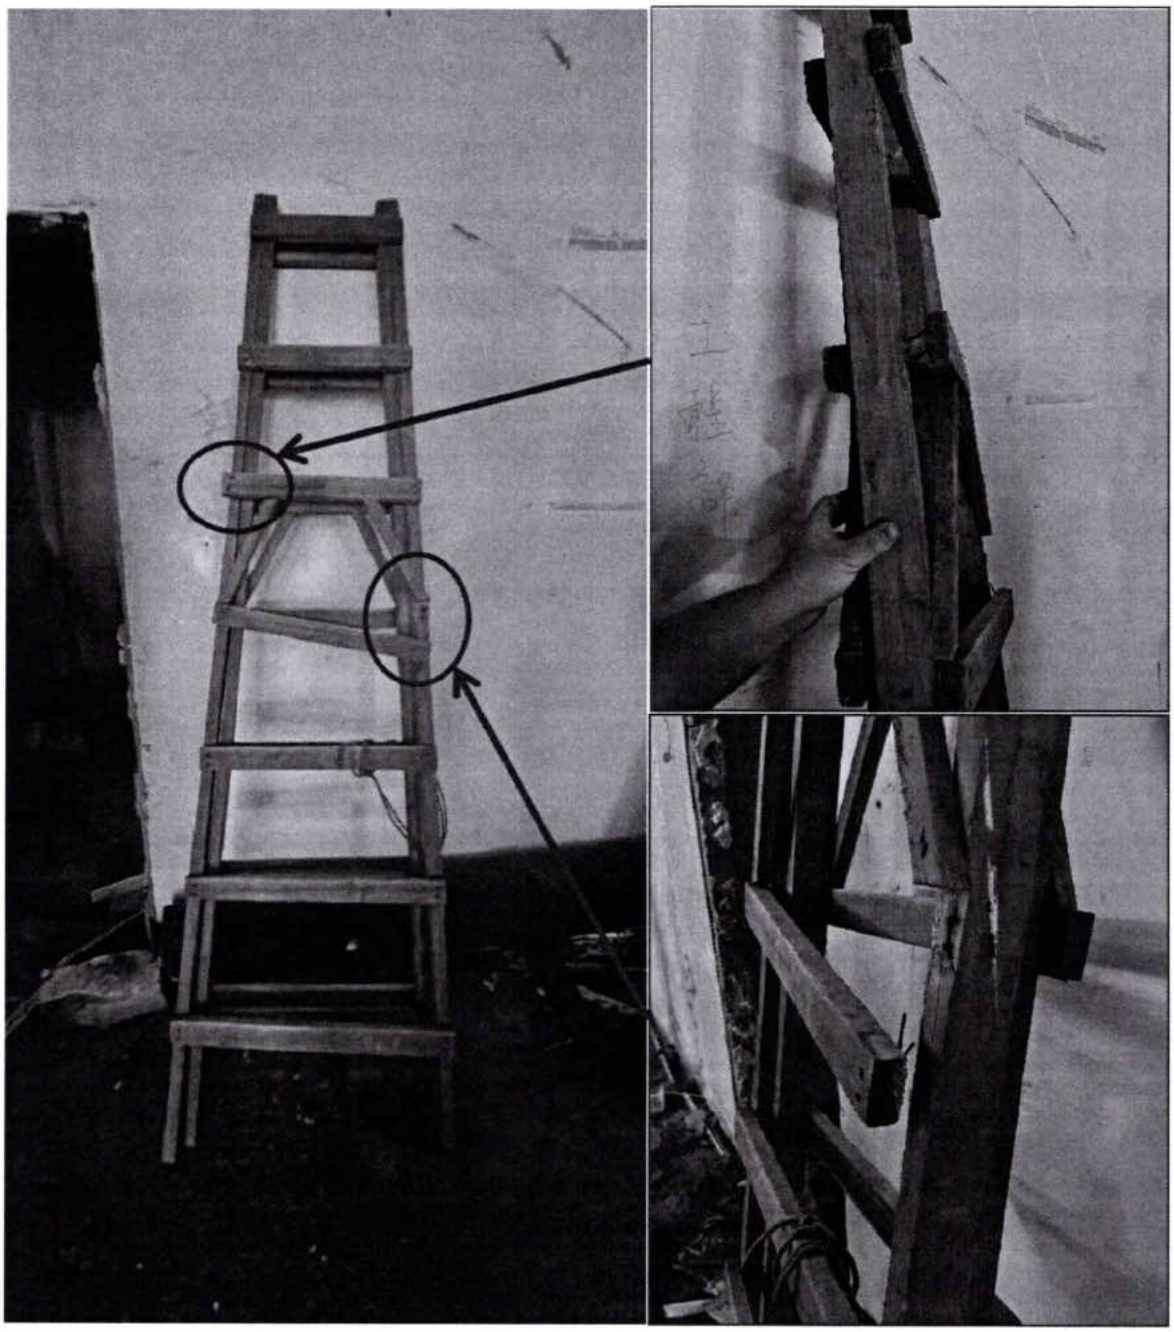
图 3　事发时孟某 1 使用的简易人字梯

事发位置附近有一个简易人字梯(如图 3)，经向施工单位核实为事发时孟某 1 使用。该人字梯为木质结构，总高约 2 米，每侧梯框从下到上共 7 根踏棍，踏棍未固定在安装槽内，仅使用钉子固定在梯框上[5]，踏棍第四节（离地约 1.1 米）和第五节（离地约 1.4 米）钉子已开裂。人字梯无撑杆，两个梯框间仅使用废旧电线连接[6]，梯脚无防滑垫[7]。

[5] 《便携式木梯安全要求》（GB7059-2007）6.5.1　踏板应装入梯框上的安装槽中并牢固地固定在梯框上。

[6] 《便携式木梯安全要求》（GB7059-2007）6.8　撑杆 折梯应有整体的金属撑杆或锁定装置，以使梯子前后部分可靠地保持在张开位置。

[7] 《便携式木梯安全要求》（GB7059-2007）4.12　梯脚及防滑装置 当使用梯脚和其他防滑装置时，应以螺钉、钉子或经确认具有等效的结构将其固定在梯框上。梯脚固定件能使防滑件自由转动，以便当梯子在预定使用中倾斜时，防滑件能重新正对地面。紧扣安装的橡胶靴式梯脚可不必采用其他链接措施。

事发前，工友徐某2曾看到孟某1佩戴着安全帽上岗，但事发时，现场无监控也无目击者。经现场勘查、调查询问、调取伤者诊断证明等，综合分析推测孟某1踩在木质人字梯上作业（高度2米以下）作业时失稳，由于人字梯无防滑、撑杆等安全设施，导致孟某1随人字梯一起倾倒坠地；孟某1虽然佩戴了安全帽，但其从人字梯上摔落时，安全帽脱落，头部受到撞击。

2. **乐诚公司**要全面加强项目分包管理，杜绝违法分包的情况；要强化施工现场隐患排查治理工作，提高安全巡查检查的频次，及时发现并消除事故隐患；要加强事故警示教育，增强工人正确使用劳动工具和佩戴劳动防护用品的意识。
