龙湖鸥汀横石石板厂“3•8”一般机械伤害事故调查报告

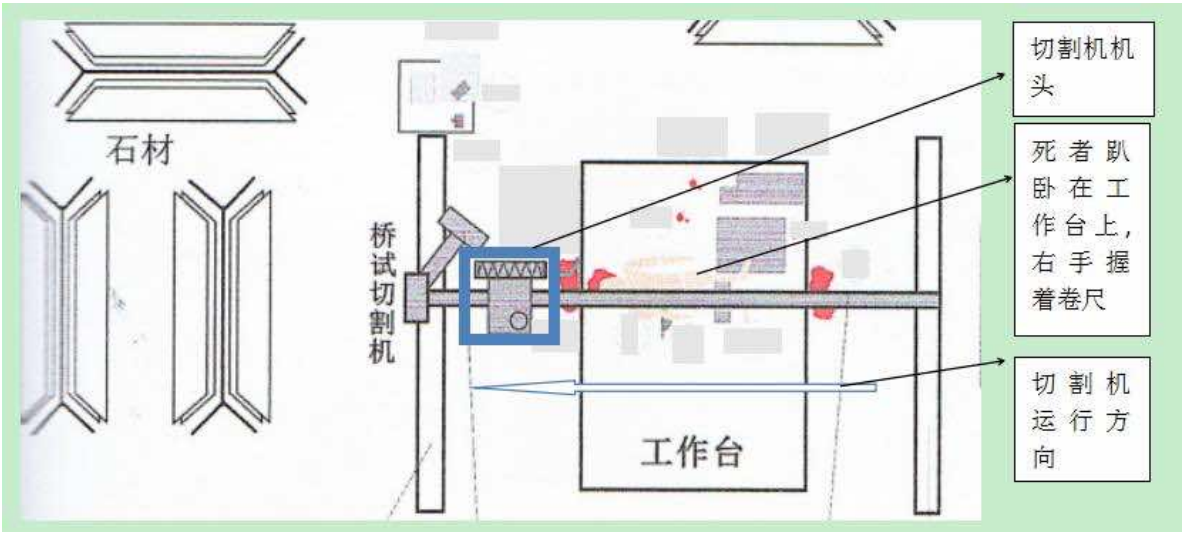
图 1 事故现场位置

横石石板厂加工间勘查可见：加工间灯光开启，桥式切割机处于关机状态，横梁距工作台北侧边缘144cm、距台面71cm，Z轴滑动模组在西侧纵梁处。在横梁北侧下方工作台台面头西脚东趴卧一男性尸体，死者头部紧挨工作台东侧边缘，距北侧边缘106cm，面朝北侧，双手曲臂置于胸前，右手握着一把桔红色3米卷尺，右脚、左脚分别距台面北侧边缘82cm、133cm，脚跟均朝南。死者上穿黄白灰针织衫，外系黄色半身防水围裙（活结在身体前侧），下穿黑色长外裤，脚穿42码红色高筒雨靴。尸长164cm，顶部发长7cm，头颅整体变形，上下牙列可见变形错开，右眼熊猫眼，右耳耳廓上端可见一长4.5cm的“L”形塑料碎片，预枕部可见水泥残渣；右耳后至右枕部下侧见条柱状挫伤带，挫伤带上缘可见两处创口，尸体防水围裙、外裤左臀部位置可见长18cm破裂口，破口边缘整齐；头部下方工作台木板及木板缝隙可见范围30cm×22cm血泊，内见脑组织、毛发及颅骨碎
