宝安西乡骏濠国际大厦1栋A单元2418室“5·28”一般触电事故调查报告

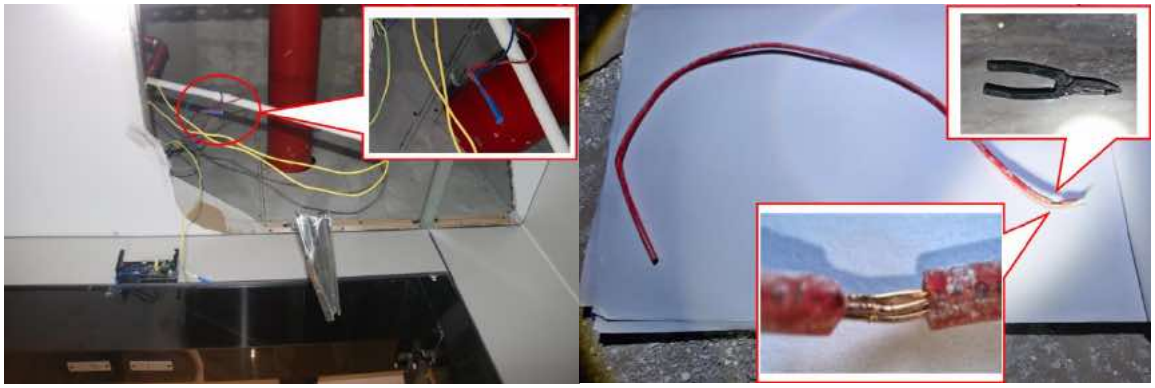
事故发生位置位于宝安区西乡街道河东社区骏濠国际大厦2418室门口上方的吊顶内。室内检修孔下放有一张金属人字梯。涉事吊顶距离地面的高度约为2.9米，涉事方形检修口的边长为0.33米（见图1）。

图1 事发位置现场情况

图2 门禁控制器安装情况

2418室大门上方已经安装的门禁控制器未接入电源（见图2）。吊顶内的红色电线（以下简称涉事电线）系物业公司的电工事后用绝缘胶布缠绕。事发处地面有一截红色电线，该红色电

线末端有明显的剪切痕迹。在梯子上方的工具置物袋中放有一把剥线钳（见图3）。事发区域地面遗落一个安全帽、一台手持磨砂机、三个电插锁和一个红色工具袋，袋内有一台手持电钻、一片磨砂片、一捆胶布等（见图4）。

图3 涉事红色电线和地面一截红色电线情况

图4 地面遗落工具和材料情况
