黄埔联和金发园区“4·14”一般物体打击事故调查报告

广州市黄埔区生产安全事故调查组

2026年8月7日

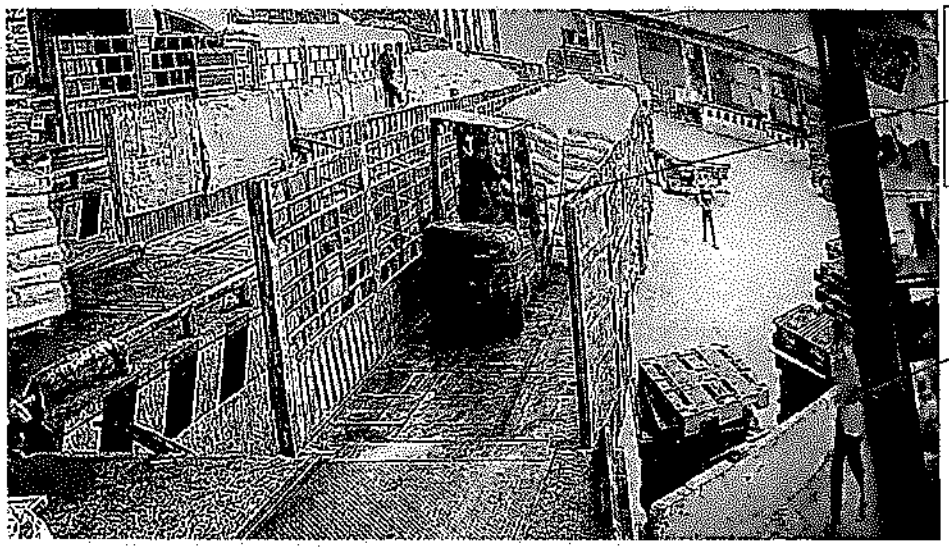
13 时 30 分许，为了腾出卸货平台位置，匡某发在进行现场评估后决定驾驶叉车将歪板货物叉出。随后崔某江在看到歪板货物要被叉起时，快速进入粤 K92655 卸货区域，手扶歪板货物。

图 2 匡某发对歪板货物进行卸货

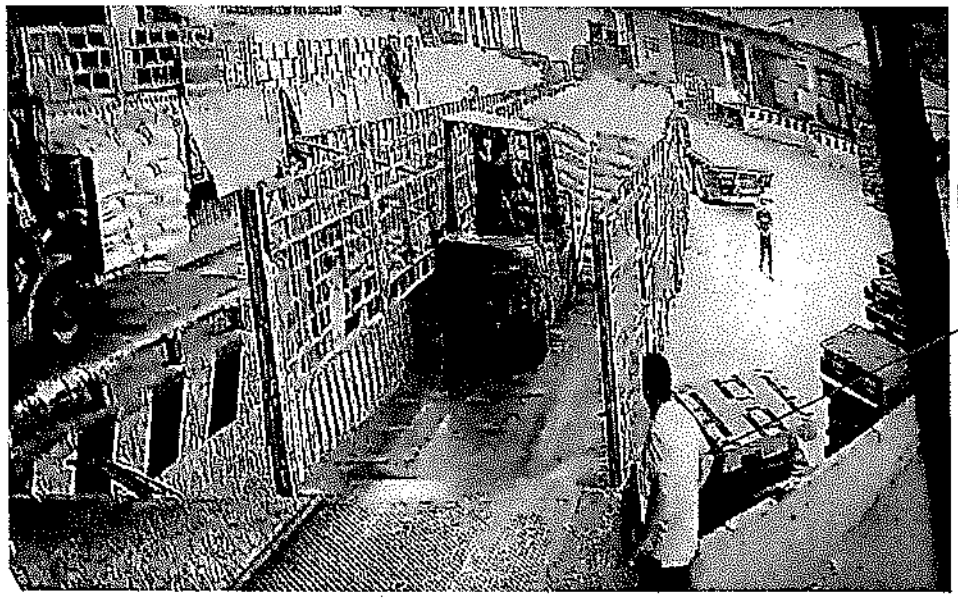
图 3 崔某江正进入卸货区域内

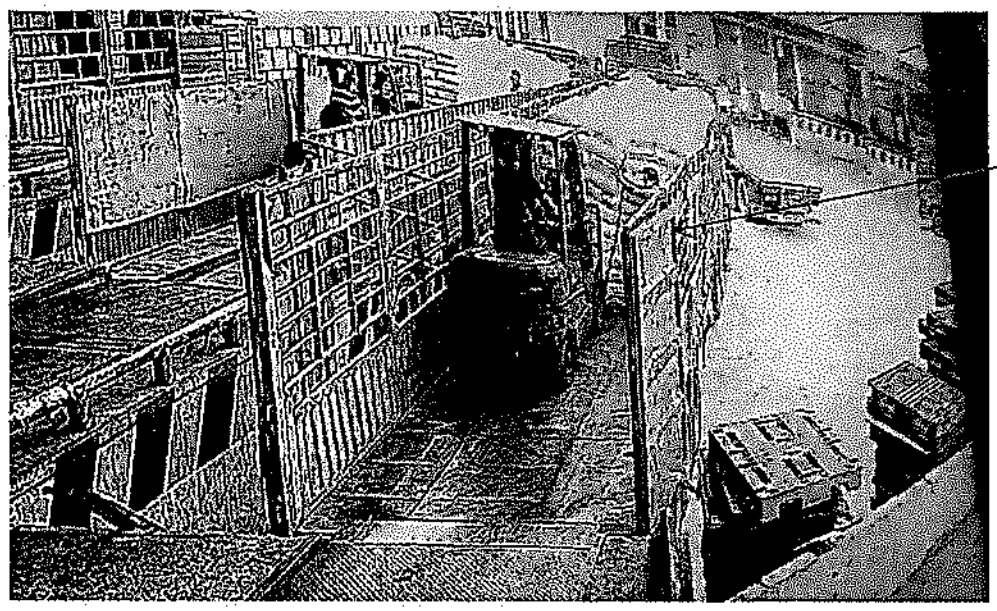
图 4 匡某发操作叉车卸货工程中崔某江手扶卸货

崔某江在未确认安全的情况下违章进入卸货区域手扶货物，在匡某发在操作叉车卸载歪板货物，货物失稳倒塌时，未能及时撤出，被货物砸伤。

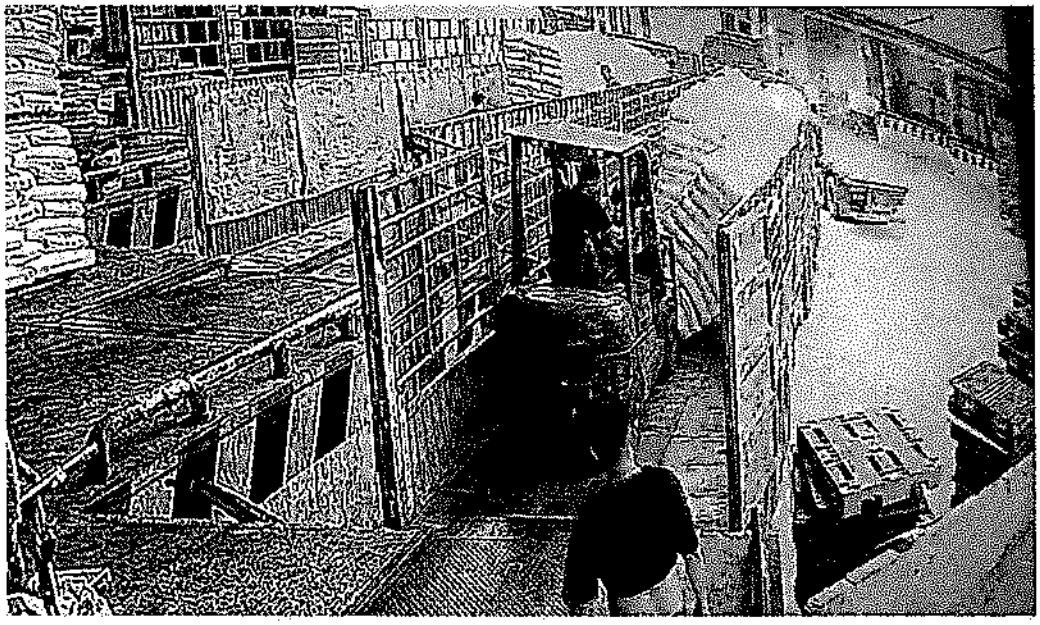
13 时 55 分许，匡某发操作叉车将歪板货物叉起后开始向后移动，歪板货物逐渐失去相邻货物支撑，致货物失稳开始倾倒，货车司机黄某冲入粤 K92655 卸货区域尝试一同扶稳倾倒货物，但未成功。货物倾倒，崔某江躲避不及时，被倾倒的货物压住致事故发生。

图 5 崔某江被货物压住
