徐闻角尾苞西村自建房“4·17”一般物体打击事故调查报告

编制单位：徐闻角尾苞西村自建房“4·17”一般物体打击事故调查组

编制日期：2026年8月21日

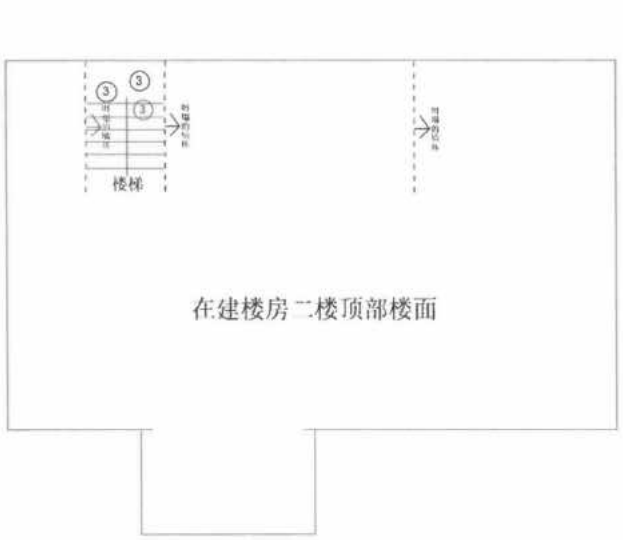
根据徐闻县公安局刑侦大队《现场勘验检查工作记录》（徐）公刑勘〔2026〕165号：现场位于广东省湛江市徐闻县角尾乡苞西村林德在建楼房，该在建楼房东边为X698县道，南边为苞西村，西边为养逢村，北边为北湖村。

中心现场位于广东省湛江市徐闻县角尾乡苞西村林德在建楼房，该在建楼房一楼门口处地面木板上有一具女性尸体，尸体旁地面上有一个腰包，腰包内装有一部手机，尸体上身穿有粉红色格子衬衫，双手戴有手袖和手套，下身穿有黑色长裤，尸体头颅爆裂性损伤，尸表其他部位未见明显损伤，符合重型颅脑损伤死亡。该在建楼房二楼往上楼面楼梯口处东、西两侧墙体倒塌，西侧墙体倒塌在楼梯转台及楼梯面上，散落带有水泥的红砖堆及水泥梁柱条，东侧墙体倒塌在二楼顶部楼面上，无明显其他可疑痕迹。

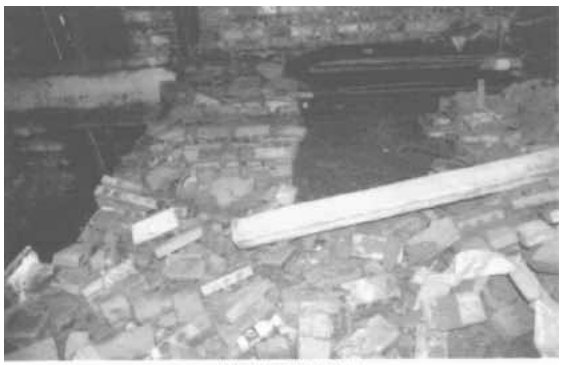
二楼往北楼梯处东、西侧的墙体倒塌

二楼楼面西侧的墙体倒塌

二楼楼面东侧的墙体倒塌

4 月 21 日，应急专家对事故现场作进一步勘查：林德在建楼房建于其住宅基地园庭内，靠园庭内西北角，楼房座北向南，大门朝南向。楼房拟建三层，混合结构。事故发生时，已经建好二层楼房，三层楼东南西北四周已用红泥砖砌好墙体，但未用混凝土浇注钢筋柱。三层楼北墙高 2.8 米、长 12.6 米，楼梯间宽 2.4 米，靠西面墙 1.7 米，开有 1 米宽的窗。在楼梯间北墙体砌砖到约 1.4 米处设有待浇筑二、三层楼梯转角平台，在 2.4 米长墙体上用 3 点支撑，两边和中间 3 点

用 1 块红泥砖砌高 2 块砖，每个支撑点高 0.12 米、长 0.24 米、宽 0.12 米，上面砌上一块预制混凝土板条（2.4 米 × 0.12 米）后，再往上砌砖。北墙中间预留两处浇筑钢筋柱，靠东墙体与钢筋柱之间距离 4.2 米，中间开 1.9 米宽窗，2 个钢筋柱之间距离 4.3 米，中间开 2.4 米宽窗。北墙体砌砖 2.8 米高，12.6 米长的北墙体两端和中间 2 条待浇筑钢筋柱之间均没有连接，墙体底部悬空面积大，墙体用水泥固定的面积少，墙体处于不稳定状态，施工现场存在安全隐患。因此，在受风力的影响下，加上砌砖的水泥未完全凝固，北面墙体发生倾倒，其中楼梯间上的墙体处于最不稳定状态，墙体倾倒后砸下楼梯间内。
