从化区鳌头镇白兔村上马队再生资源分拣点“4·9”一般车辆伤害事故调查报告

广州市从化区政府事故调查组

2026年4月29日

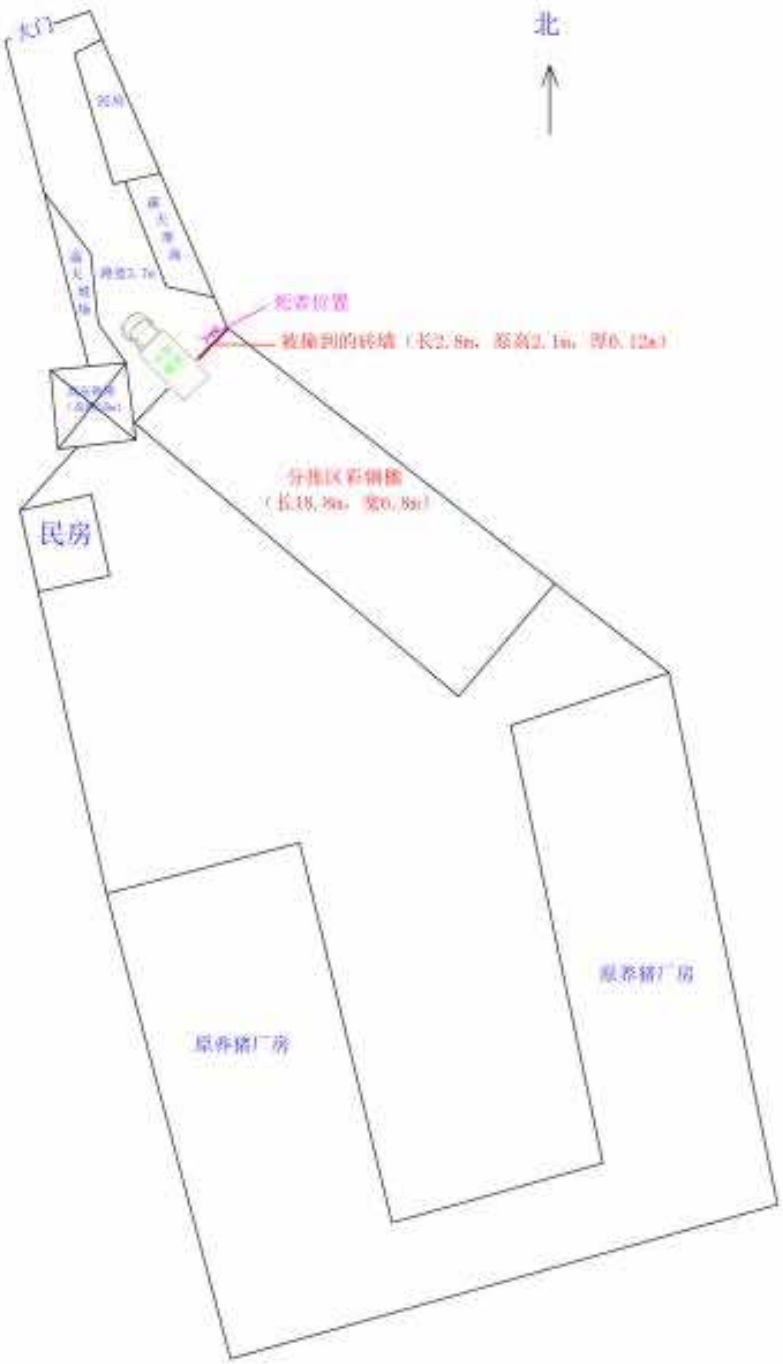
图 1 事发分拣点平面布局示意图

事发地点位于从化区鳌头镇白兔村上马队（土名“石搞塘”）再生资源分拣点，无门牌号。泡沫分拣棚房位于分拣点中部，内部宽约6.8米，长约18.8米，顶部东低西高，东侧高约3.3米，西侧高约3.6米。棚房北侧为混凝土路面，最窄处宽度约3.7至3.9米，进出棚房的道路为不规则曲线，道路东侧为露天堆场、民房，西侧为高压线塔和露天堆场，高压线塔底部为砌筑基础（基础规格：宽5.5米，长5.5米，高0.7米）（见图1、图2）。泡沫分拣棚房北墙偏西部位开设进出口，进出口宽约4米，东侧保留宽约2.67米红砖墙（涉事砖墙），红砖墙未设置门框、未采取任何防撞防护措施。红砖墙受碰撞后部分倒塌，未倒塌的墙体呈直角梯形状，长2.67米，宽0.12米，最高处高2.26米，最低处高0.67米（见图3）。倒塌砌块散落于墙体北侧地面，地面有血迹（见图4）。

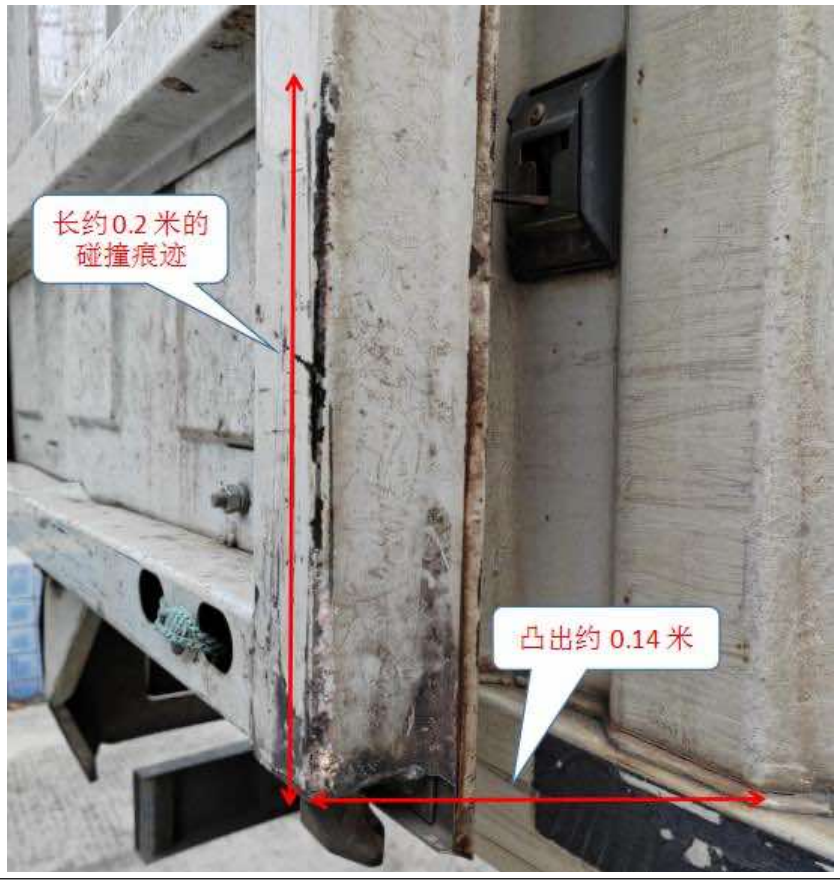
图 8 右侧车尾门碰撞痕迹

涉事车辆粤 A3****货车为一辆白色小型厢式货车（见图 5）。事发时，车尾门未关闭，车尾门打开并用保险插锁固定在货厢两侧。车尾门固定后，右侧尾厢门凸出车厢右侧板约 0.14 米，尾厢门底边距地面高约 0.93 米（见图 6、图 7）。事故发生后，粤 A3****货车右侧车尾门下方可见长约 0.2 米的碰撞痕迹，碰撞痕迹最明显处为右侧车尾门

右下角（见图 8）。车厢内部靠近车头位置存有少量回收瓦楞纸箱，轮廓体积约 0.3 立方米，未发现超载行为。

1.专家组技术分析意见：邓*花驾驶货车在泡沫分拣棚房卸货时，车厢右侧与泡沫分拣棚房进出口右侧砖墙安全距离不足；驾驶货车从泡沫分拣棚房移至纸皮分拣棚房时，未关闭车厢尾部双扇门，将车门完全开启后固定在车厢两侧，因场内道路为不规则曲线，货车起步前行时为避让左侧路面杂物向右转向，行驶过程中未观察、控制车厢右侧凸出车门与墙体的间距，导致货车右侧车门凸出部位撞击泡沫分拣棚房进出口右侧墙体，墙体局部坍塌砸中站在墙根处的谭*桃，导致事故发生。
