霞山友谊居民楼“10·9”一般高处坠落事故调查报告

(公示稿)

编制单位：霞山友谊居民楼“10·9”一般高处坠落事故调查组

编制时间：2026 年 4 月 29 日

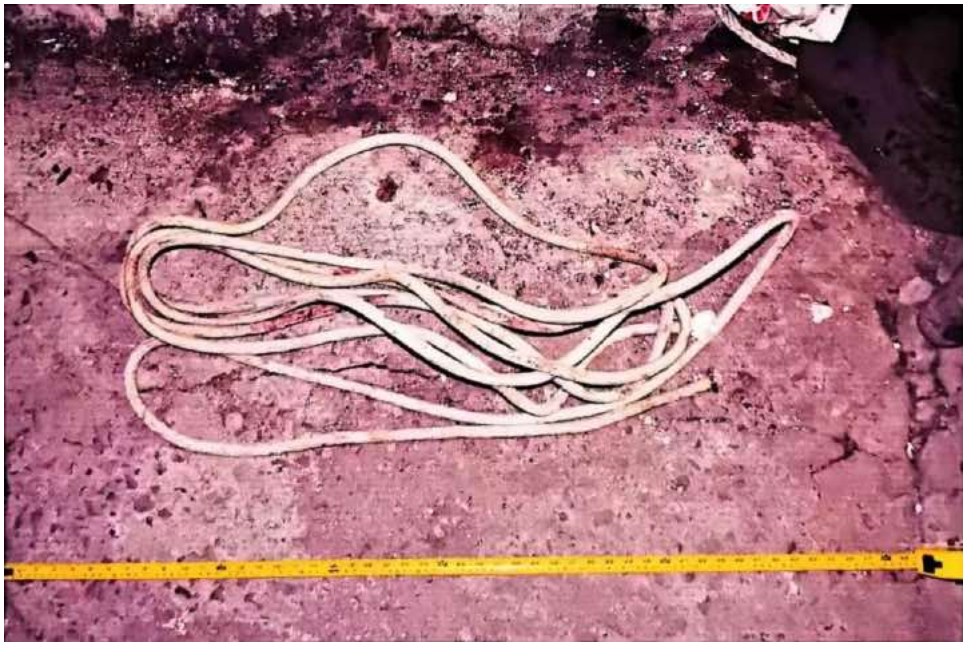
图 2 高坠位置

中心现场位于广东省湛江市霞山区友谊二横路 51 号。死者高坠位置位于广东省湛江市霞山区友谊二横路 51 号一楼北侧 1 米地面上。（见图 2）现场地面是遗留一段白色绳索(该段绳索长约 9.6 米，直径约 1.8 厘米，绳索的一端是毛糙不平的撕裂状断口)（见图 3），一块木坐板、一条帆布材质的安全带及一个金属卡扣（见图 4、图 5）。友谊二横路 51 号楼顶西北角外墙对应死者坠地的位置处悬吊着一段白色绳索，该绳索长约 10.5 米，直径约 1.8 厘米，绳索的一端是毛糙不平的撕裂状断口（见图 6）。
