惠东大岭惠州铂科磁材有限公司“4·28”一般窒息事故调查报告

2025年4月28日晚上，在惠东大岭街道惠州铂科磁材有限公司厂房二造粒车间发生一起一般窒息事故，事故造成2人死亡。

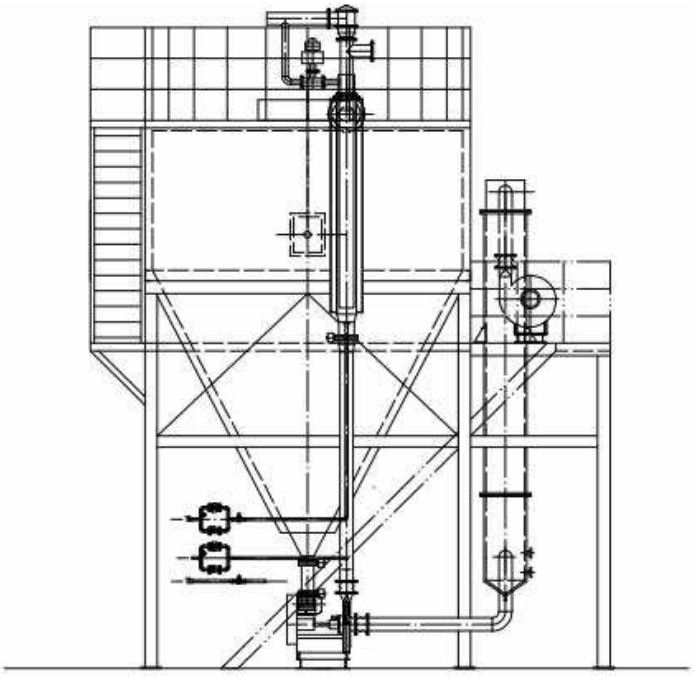
图 1 涉事喷雾干燥机平面图

一条楼梯，楼梯往上是机器平台，平台距地面 4.2m。平台中部是机器主体，主体南部有一个 58cm×47cm 的检修口，检修口底部距平台地面 1.12m。检修口西侧机器主体上贴有有限空间作业安全和有限空间作业“七不准”的告示牌。检修口进入机器主体内部可见底部有铁棍、手套等物品。平台东部有一条楼梯，楼梯往上是机器主体顶部，顶部有两个塑料桶和电线。喷雾干燥机为上宽下窄的漏斗状，底部是排出口，排出口距地面 1.6m，排出口下方有装有铁粉的铁桶。

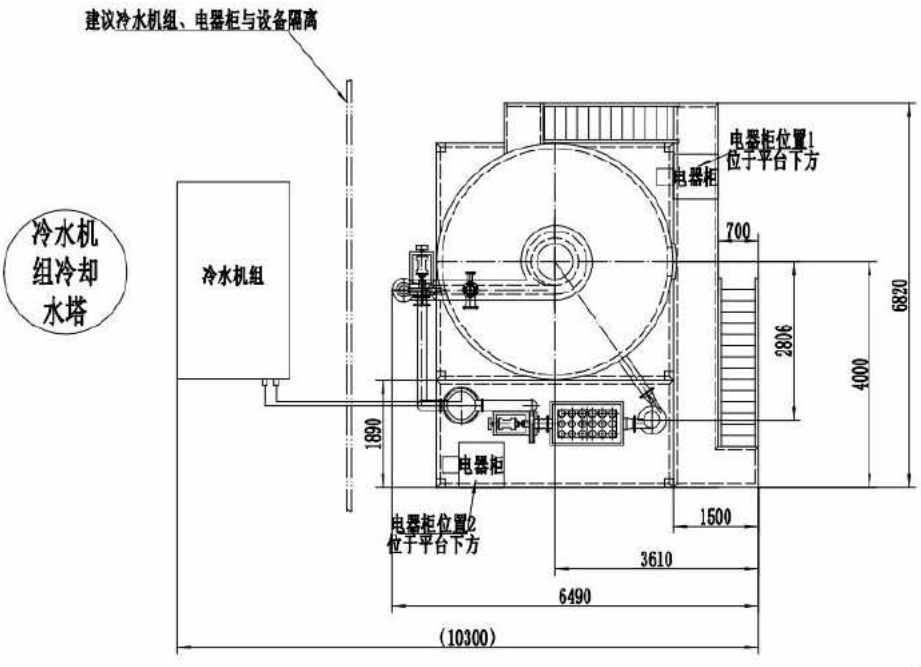
图 2 涉事喷雾干燥机现场图

涉事喷雾造粒干燥机为非标设计，按照其生产工艺，该设备在进行生产完毕2小时后，罐体内仍存在氮气和乙酸乙酯溶剂挥发后的混合气体，按照现场环境及专家意见推测和第三方检测机构对喷雾造粒干燥机内部残留气体浓度检查结果（雾造粒干燥机工作时，氮气浓度为97%，氧气浓度为3%；后经检测：内部残留气体氮气浓度为89%，氧气浓度为

11%），浓度高的情况下，人体吸入会出现昏迷的情况，且处于缺氧环境，容易窒息导致死亡。
