遂溪草潭村民自建房“1·5”一般高处坠落事故调查报告

2026年1月5日6时许，遂溪县草潭镇下六圩一处在建自建房发生一起高处坠落事故，造成1人抢救无效死亡，直接经济损失约130万元。

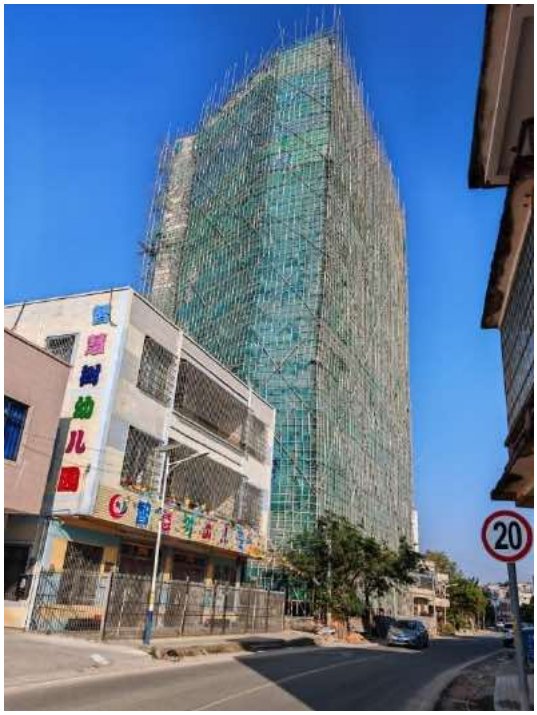
图 2 事发自建房位置

事发地点位于遂溪县草潭镇下六圩环市北路（旧街）西端的智慧树幼儿园隔壁的万*华、万*灿、万*红原宅基地，事发地点如下图1所示；建设前万*华宅基地位置（事发位置）范围如图2所示。
