增城新塘领萃服饰有限公司“4·5”一般高处坠落事故调查报告

编制单位：增城区人民政府事故调查组

编制日期：2025 年 12 月 29 日

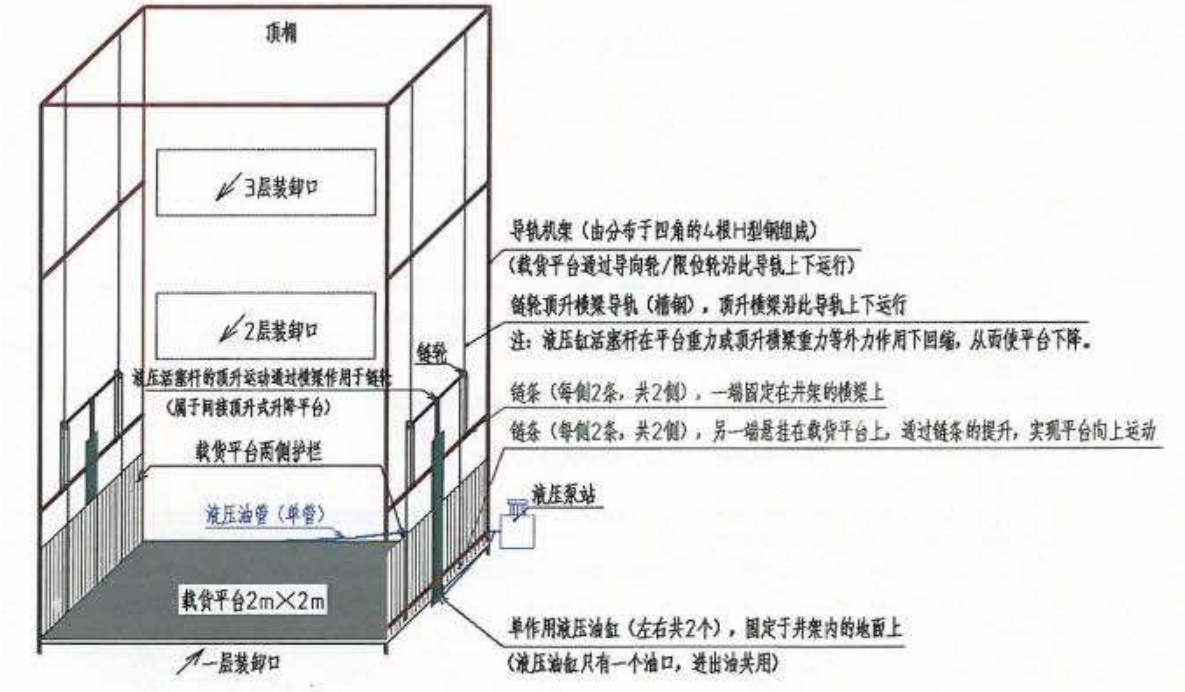
图一 涉事设备结构原理图

1.涉事设备的组成结构:涉事设备由载货平台、液压泵站及管路、液压缸(活塞杆)、顶升横梁支架、悬挂提升链条及传动链轮、H型钢导向装置、控制装置以及其他附属装置组成。为防止人员从建筑开口处坠落,使用单位在建筑物与设备的接口处设置有手动开启的栏栅门，栏栅门配有插销式门栓。

2.涉事设备承载装置的组成以及驱动方式、工作原理：涉事设备的承载装置(载货平台)为一个两侧设有护栏的钢板平台，驱动方式为液压驱动，驱动装置包括液压泵站、液压油管、液压缸、顶升横梁支架、链轮、链条等部件。液压泵站提供动力源，控制油液进出油缸，控制油缸活塞杆上下运行。涉事设备的载货平台左右两侧分别设置有一个液压缸;液压油从液压泵站经过液压油管进出液压缸，并推动液压缸活塞杆上下运行;液压缸活塞杆通过焊接与顶升横梁支架连接,顶升横梁支架两侧安装有链轮。载货平台左右两侧分别通过2条链条悬挂在顶升横梁支架的链轮上，链条与链轮啮合后，另一端固定在井架的方钢横梁上(作为锚固端，不随平台移动)。工作原理为液压泵站驱动液压缸活塞杆(连同顶升横梁支架)作顶升直线运动,因链轮一端的链条锚固在方钢横梁上不随载货平台移动,当液压缸活塞杆顶升高度为h时，载货平台提升高度为2h。
