索 引 号： **主题分类：**公示公告
11620300MB1973605U/2024-28309 **发文机关：**金昌市应急管理局
发文日期：
标　　题：金昌金川集团股份有限公司龙首矿“10·12”一般车辆伤害事故调查报告
发文字号： **时效：**
主 题 词：

金昌金川集团股份有限公司龙首矿“10•12”一般车辆伤害事故调查报告

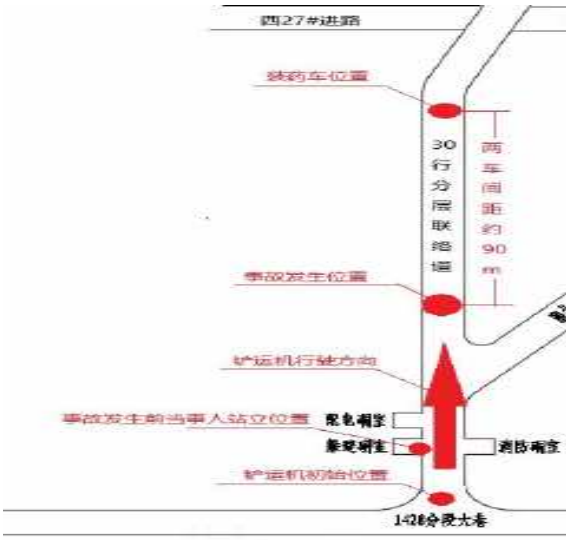
事故现场示意图

事发地点位于龙首矿西一采区1428分
运车）先后投入作业，两车行进时间间隔约
（铲运机司机聂永飞、凿岩工任长力、毛工
西25#进路，妥二不都去往大巷口，此时任
运机在行进中将巷道行走的任长力撞上。现
在行进中处于视野盲区，无人为故意伤害倾
